1. Obiekt

Zespół kościoła par. - kościół par. p.w. św. Mikołaja

XVI/XVII w.,
dobud. 1912 r.

BENICE

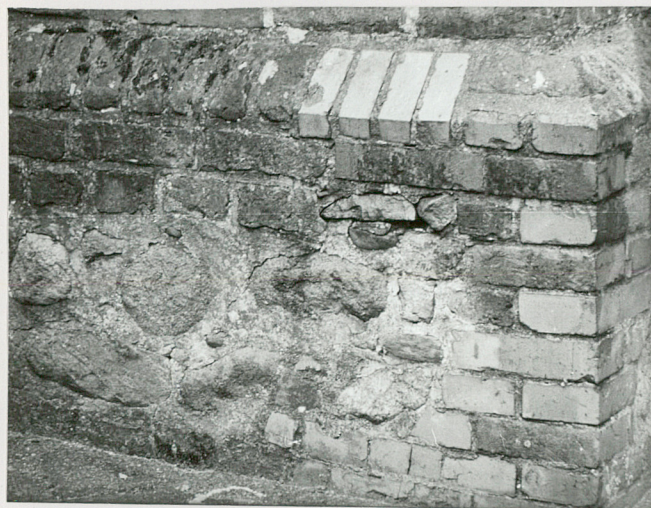
Fundament z kamieni polnych łączonych zapewne zaprawą wapienną. Ściana fundamentowa tworząca cokół murowana z kamieni polnych o nieregularnym układzie oraz cegły ceramicznej akcentującej naroża i tworzącej górną, ułożoną ze spadkiem warstwę podmurówki.

1. Widok ogólny kościoła od pd. - fotografia barwna.
2. Cokół w pn. partii nawy.
3. Cokół w partii prezbiterium.
4. Wątek muru w partii nawy od pn.
5. Sklepienie prezbiterium.
6. Sklepienie nawy.
7. Wieżba dachowa nad nawą - widok ogólny w kierunku wsch.
8. Wieżba dachowa nad nawą - widok ogólny w kierunku wsch.
9. Wieżba dachowa nad nawą - widok na górną partię wiązania.
10. Wieżba dachowa nad prezbiterium.
11. Schody zewnętrzne do kruchty bocznej.
12. Schody wewnętrzne na chór muzyczny.
13. Okno witrażowe prezbiterium od strony wnętrza.
14. Okno nawy.
15. Okno nawy.
16. Okulus prezbiterium.
17. Okna bliźnie kruchty bocznej.
18. Otwór na sygnaturkę w elewacji wieży.
19. Otwór okienny wieży.
20. Otwór okienny w przyziemiu wieży.
21. Okno zakrystii.
22. Drzwi zewnętrzne do kruchty głównej.

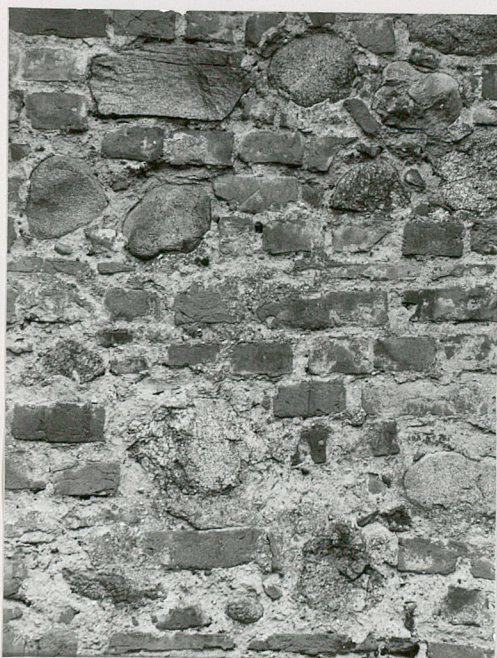
4.

Ściany murowane z cegły ceramicznej pełnej, palonej oraz kamieni polnych o nieregularnym układzie. Łączone zaprawą wapienną z uzupełnieniami cementowo-wapiennymi. Grubość murów obwodowych 122 i 78 cm. Detal architektoniczny elewacji w postaci gzymsów, wnęk okiennych i szczytu opracowany z kształtek ceglanych i zaprawy. Wewnątrz ściany tynkowane na gładko, malowane farbą klejową.

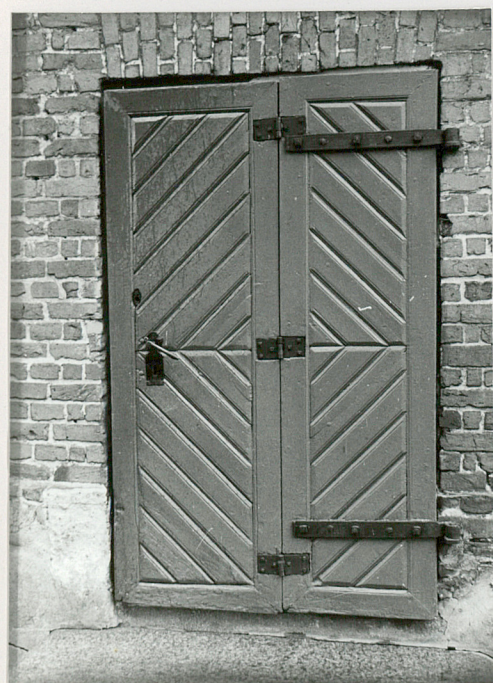
23. Drzwi zewnętrzne do przedsionka zakrystii.
24. Drzwi zewnętrzne do kruchty bocznej.
25. Drzwi zewnętrzne do kruchty bocznej - skrzydło od strony wnętrza.

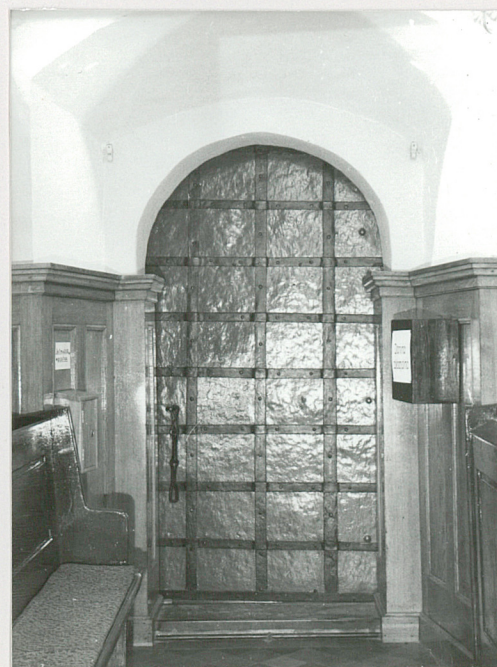
26. Otwór drzwiowy z kruchty bocznej do nawy.
27. Drzwi wewnętrzne z kruchty bocznej do nawy - skrzydło od strony nawy.
28. Drzwi wewnętrzne z kruchty bocznej do nawy - skrzydło od strony kruchty.

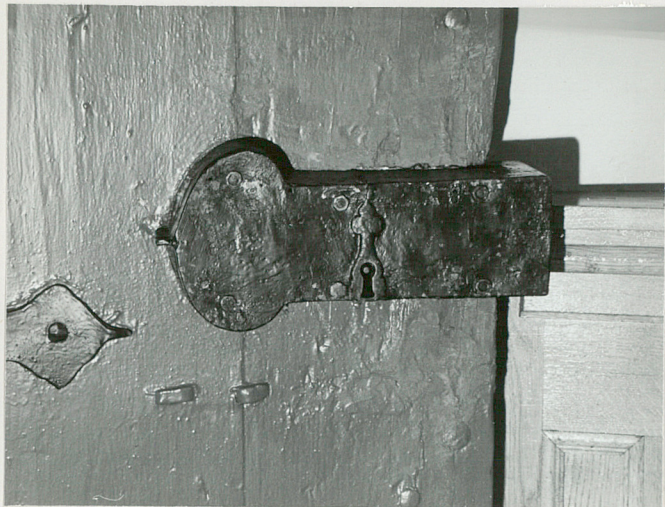
29. Zamek kowalski w drzwiach z kruchty bocznej do nawy.
30. Otwór drzwiowy z prezbiterium do zakrystii.
31. Drzwi wewnętrzne z prezbiterium do zakrystii - skrzydło do strony prezbiterium.

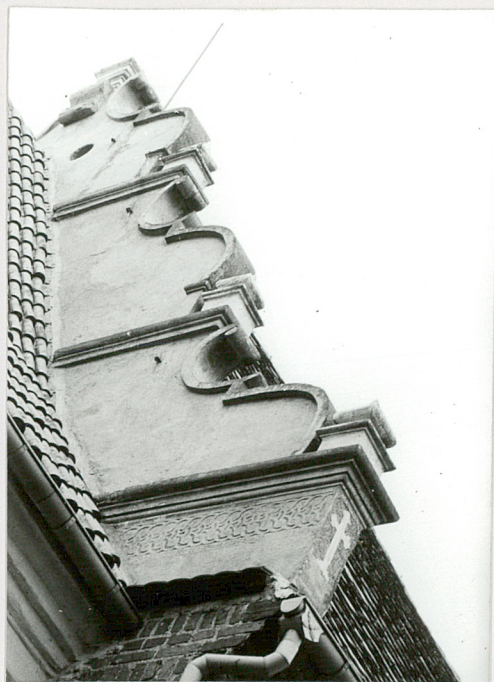
40. Widok na prezbiterium od pn.-wsch.
41. Szczyt wsch. nawy.
42. Profil gzymsu koronującego.
43. Wnętrze kościoła - widok na prezbiterium.
44. Zwieńczenie pilastra artykułującego ścianę *prezbiterium*.

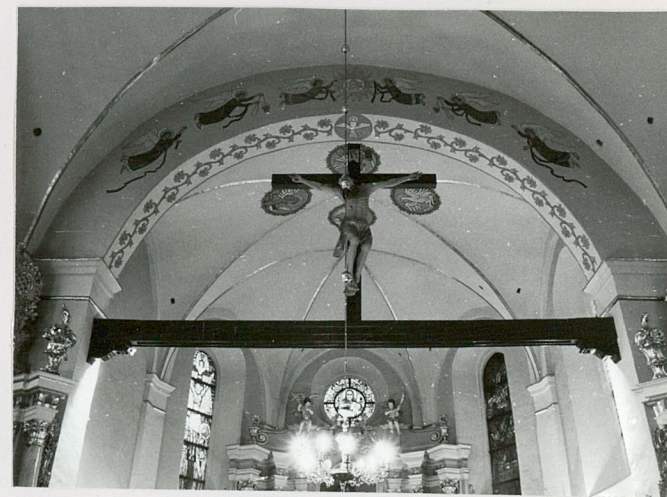
45. Widok na łuk tęczy.

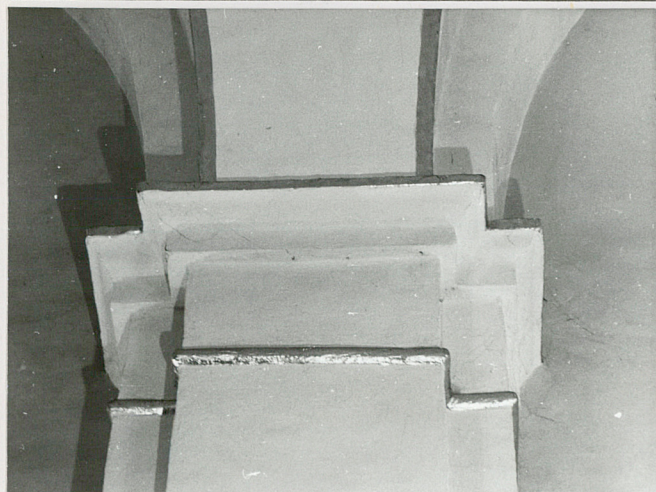
46. Wnętrze nawy - kapitel filara członującego ścianę.
 47. Wnętrze kościoła - widok na chór muzyczny.
 48. Widok kościoła od pn.-wsch. - fotografia barwna.
 49. Widok kościoła od pd.
 50. Szczyt wsch. nawy - fotografia barwna.
