1. Obiekt zabytkowy

DOM - RYNEK nr. 48.

ŁOBZENICA

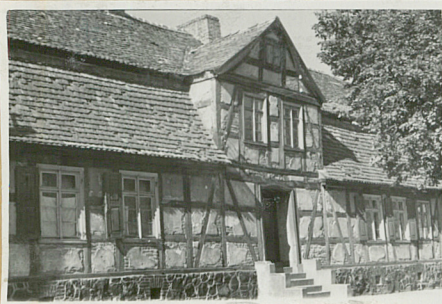
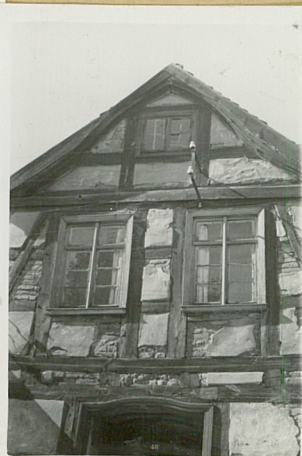
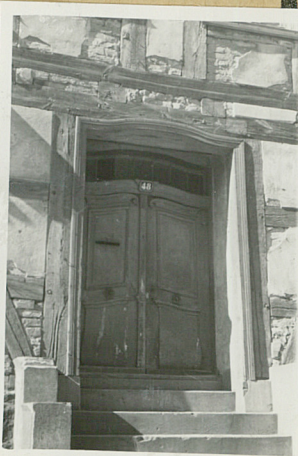
Stan techniczny - staby.

Położony w zach. pierzei rynku, zwrócony do niego kalenicą.
Z ryglówki, potynkowany, na wysokim podmurkowaniu z kamienia.
Założony na planie wydłużonego prostokąta, parterowy. Od frontu
na osi w dachu dwuspadowa wybudówka, zwieńczona rzeżytem.
Otwór wejściowy umieszczony w wąsce: w nim drzwi drewniane
z okuciem w ornament rocaille. Układ pomieszczeń dwu-
dzielnny, nieprzelotowa. Dach dwuspadowy, łamany, kryty da-
chówką.
