1024/1  
KOŚCIÓŁ POBERNARDYŃSKI P.W. NIEPOK. PO CZ. NP MARII  
OB. PAR. I KLASZTORNY MISJONARZY ŚW.RODZINY

1649-1680

RATAJE  
GÓRKA A  
KLASZTORNA

Plan sytuacyjny, rzut przyziemia.

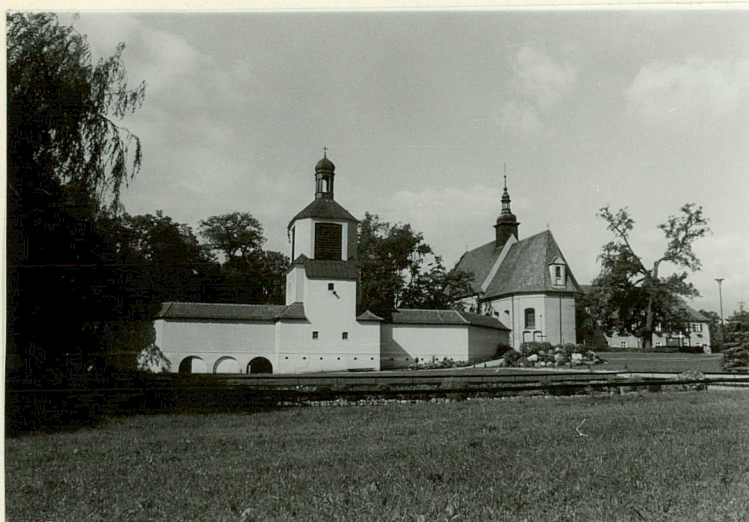
1. Kościół i założenie klasztorne  
od wsch.

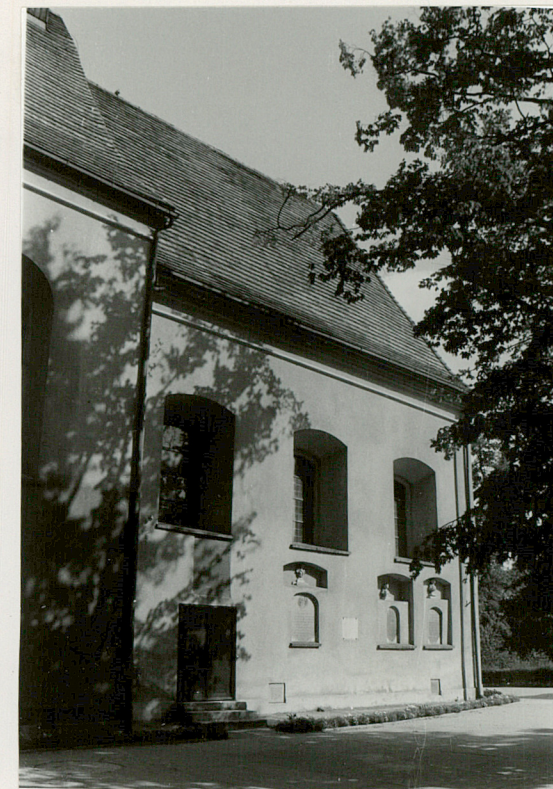
**Elewacje prezbiterium; południowa:** dwukondygnacyjna, o zróżnicowanym układzie osi w obu kondygnacjach w przyziemiu - czteroosiowa, w drugiej kondygnacji - trójosiowa; osie dolnej kondygnacji wyznaczają drzwi w części zach. oraz prostokątne, zamknięte łukiem odcinkowym wnęki, w których umieszczone marmurowe płyty epitafijne zwieńczone biustami; w górnej kondygnacji osie wyznaczają otwory okienne; **północna:** dwukondygnacyjna, dwuosiowa; osie obu kondygnacji nie pokrywają się; w partii cokołowej, c.d. wkł. 2.

3. Poligonalne zamknięcie prezbiterium.  
Linia elewacji pdn.
4. Prezbiterium od płn.-wsch.
5. Elewacja pdn. prezbiterium.
6. Elewacja zach. nawy i kruchty.
7. Elewacja frontowa (pdn.) kruchty.
8. Korpus nawy, klasztor i kruchta od płn.-zach.
9. Elewacja pdn. nawy.

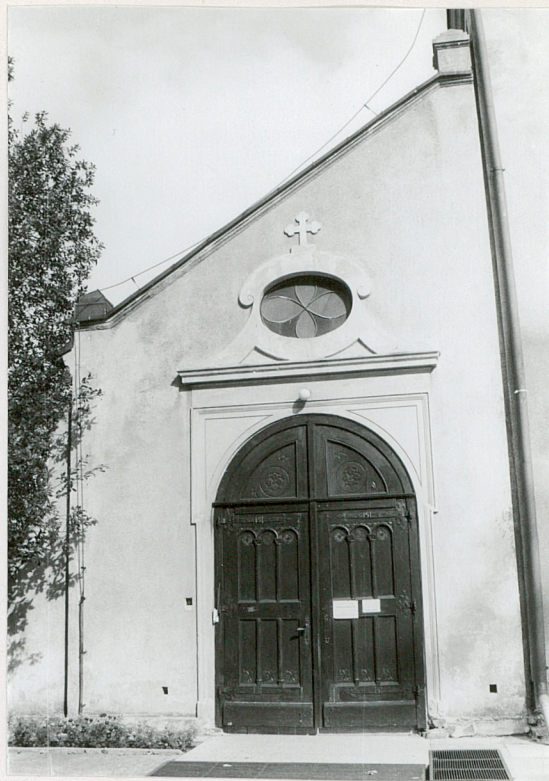
7.

**Elewacja kruchty; południowa:** jednoosiowa z portalem, zwieńczona półszczytem o profilowanych krawędziach, z uskokową, niską sterczyną u nasady i na wierzchołku; główny akcent kompozycyjny stanowi portal, w którym otwór drzwiowy, ujęty profilowaną opaską tynkową z niewielkimi uszakami, wieńczy profilowany gzyms; nad gzymsem okulus w opasce tynkowej z trójlistnym krzyżem i parą małych wolut po bokach; północna: jednoosiowa, z półkolistym otworem okiennym, zwieńczona półszczytem o profilowanych krawędziach i sterczynach analogicznych do sterczyn elewacji pdn.; zachodnia: trójosiowa, o osiach wyznaczonych przez otwory okienne.

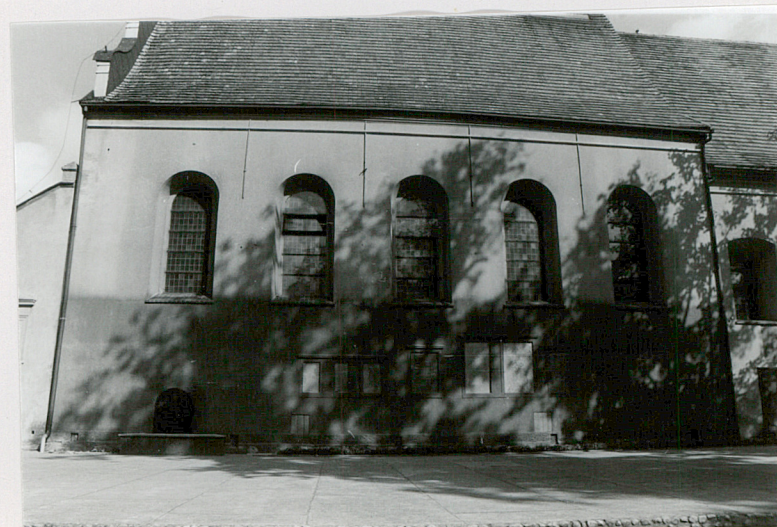
9.

**Elewacje nawy; południowa:** pięcioosiowa, o osiach wyznaczonych przez otwory okienne; w przyziemiu - jednoosiowa, z zagłębionym otworem drzwiowym krypty w części zach.; poniżej okien rozmieszczone marmurowe płyty epitafijne w profilowanych tynkowych obramieniach; w cokole cztery niewielkie wnęki po zamurowanych okienkach; w koronie muru widoczne metalowe kotwie; **zachodnia:** ponad dachem kruchty - jednoosiowa z okulusem, zwieńczona dwukondygnacyjnym, trójkątnym szczytem o falistym zarysie profilowanych krawędzi; podziały poziome szczytu wyznaczają gzymсы i fryz opaskowa; w dolnej kondygnacji szczyt rozczłonkowany pilastrami, trójosiowy, z otworem okiennym na środku oraz z parą półkoliście zamkniętych wnęk rozmieszczonych po bokach, między pilastrami; w górnej kondygnacji szczyt jednoosiowy z okulusem; otwory okienne i wnęki w opaskach tynkowych.

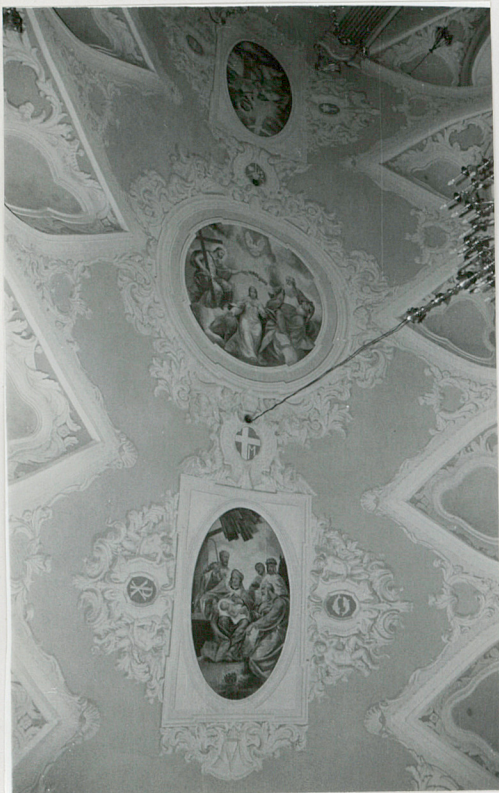
Sklepienia: w nawie i prezbiterium - kolebkowe z lunetami; w kruchcie - klasztorne na gurtach o zarysie łuku kosowego; w krypcie - krzyżowe.

- 10. Kościół i klasztor od płu.
- 11. Wnętrze - widok na prezbiterium.
- 12. Wnętrze nawy - widok z prezbiterium.
- 13. Sklepienie nawy.
- 14. Wnętrze nawy - płu. ściany tarczowe.
- 15. Wnętrze prezbiterium - widok na ołtarz główny.
- 16. Ściana tarczowa prezbiterium.

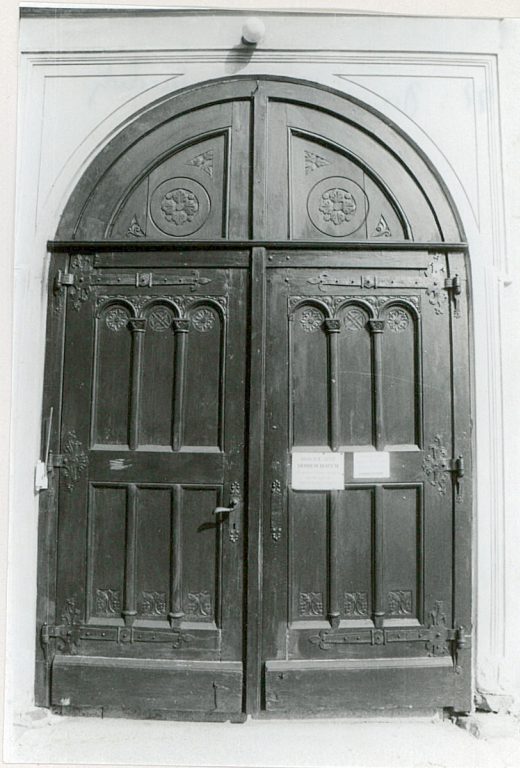
Drzwi; frontowe: dwuskrzydłowe, z nadświetłem, ramowo-płycinowe, o dekoracyjnie opracowanych płycinach z motywami architektonicznymi i ornamentem roślinnym, od wewnątrz opierzone listwami, tępe, na ozdobnych zawiasach pasowych na hakach; do nawy: dwuskrzydłowe, deskowo-szpungowe, nakładane, na zawiasach pasowych na hakach; z kruchty do klasztoru oraz na chór muzyczny: Jednoskrzydłowe, ramowo-płycinowe, tępe, na zawiasach czopowych,

- 17. Płn. ściany tarczowe prezbiterium; balkon loży kolatorskiej.
- 18. Profile konsoli i balkonu loży kolatorskiej.
- 19. Wnętrze kruchty.
- 20. Wnętrze kruchty - widok na drzwi frontowe.
- 21. Wnętrze przylegającego do kościoła pdn. skrzydła klasztoru.
- 22. Drzwi frontowe kruchty kościoła.
- 23. Drzwi z kruchty do nawy kościoła.

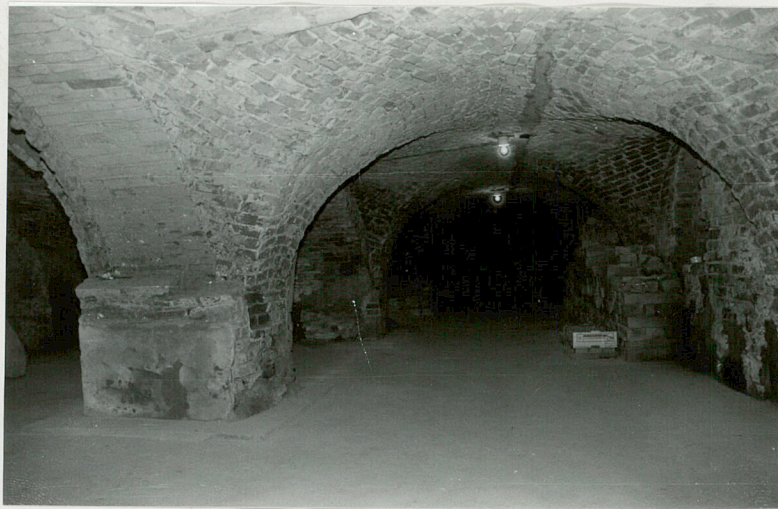
przez znajdujące się pod nasadą lunet, konsole w formie krótkiego, wydatnego, profilowanego gzymsu z parą niskich ćwierćkolumnienek; lunety o słabo zaokrąglonych łukach; w środkowym przęśle prezbiterium, nad drzwiami - balkon empory, owklęsło-wypukłym zarysie, z profilowanym gzymsem koronującym; w zamknięciu prezbiterium - dwie rozglifione wnęki usytuowane na jednej osi; archiwolta górnej wnęki wsparta na konsolach o formie analogicznej do pozostałych w prezbiterium; ściany kruchty rozczłonkowane lizenami, na które spływają gury sklepienia; płu. część kruchty, poza szerokością nawy, mieści zabudowaną klatkę schodową i otwiera się do płu. skrzydła klasztoru; krypta - pod nawą dwunawowa, pięcioprzęślowa, dostępna przez drzwi w elewacji płu. i skomunikowana z piwnicami klasztoru; pod prezbiterium - dwunawowa, trójprzęślowa (obecnie wykorzystana jako muzeum klasztorne) dostępna przez ~~drz~~ drzwi w płu. elewacji prezbiterium, pierwotnie skomunikowana z kryptą pod nawą; sklepienia obu krypt z wyraźnymi śladami wtórnych wzmocnień i przemurowań.

- 24. Krypta pod nawą - widok ku zach.
- 25. Krypta pod nawą - widok ku wsch.
- 26. Krypta pod nawą.
- 27. Krypta pod prezbiterium.
- 28. Wieżba dachu nawy.
- 29. Wieżba dachu nawy.
- 30. Poddasze prezbiterium.

- usunięcie gruzu i kamieni
- wzmocnienie sklepień
- uzupełnienie ubytków cegieł i zaprawy
- przebicie dodatkowego otworu do piwnic klasztoru
- wylanie betonowej posadzki
- założenie instalacji elektrycznej.
