1. Obiekt

402/2  
DOM-SPICHLERZ 13/  
w zespole folwarcznym

k.XIX w.

TWARDÓW

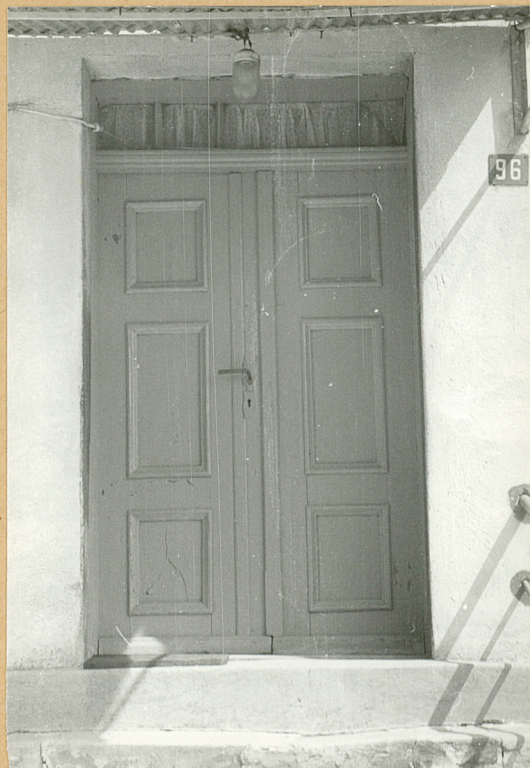
Główne drzwi wejściowe-z nadświetlem,drewniane,dwuskrzydłowe,ramowo-płycinowe,skrzydła poziome na trzy płyciny obwiedzione przestrzennym profilowaniem,Słemie oddzielające nadświetle od skrzydeł-profilowane.Drzwi prowadzące do piwnicy i do spichlerza-drewniane,deskowo-listwowo-zastrzałowe,na zawiasach pasowych.  
Drzwi wewnętrzne ramowo-płycinowe,lub płytowe,pełne/wtórne/jednoskrzydłowe,na zawiasach czopowych.

1. Elewacja południowa
2. Drzwi wejściowe
3. Otwór okienny-spichlerz
4. Widok na dach i szczyt
5. Okno-część mieszkalna
6. Wejście do piwnicy
7. Szczyt zachodni-fryz
8. Elewacja zachodnia
9. Fragment elewacji fasady-spichlerz
10. Elewacja północna obiektu
11. Nadwieszony słupek-szczyt wschod.

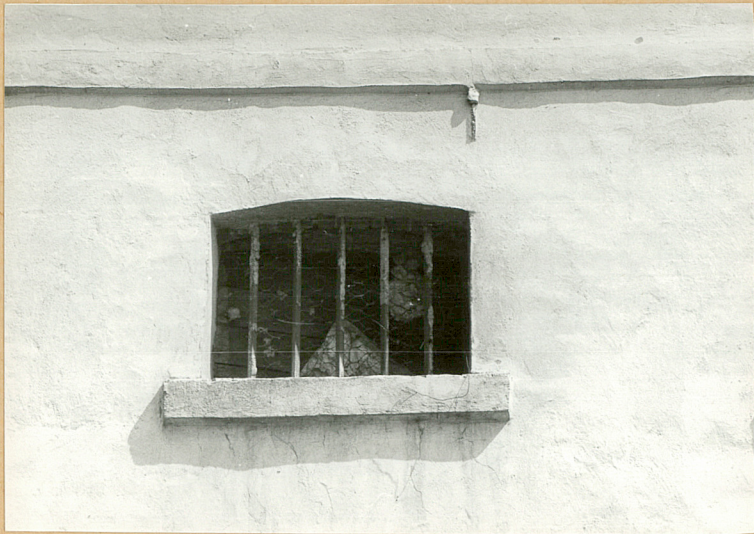
3.

/3/-okna w szczycie zachodnim-metalowe,/4/-w spichlerzu:okrąglone metalowymi prętami,wypełnione ramiakami z rozpiętą metalową siatką,z okiennicami drewnianymi.

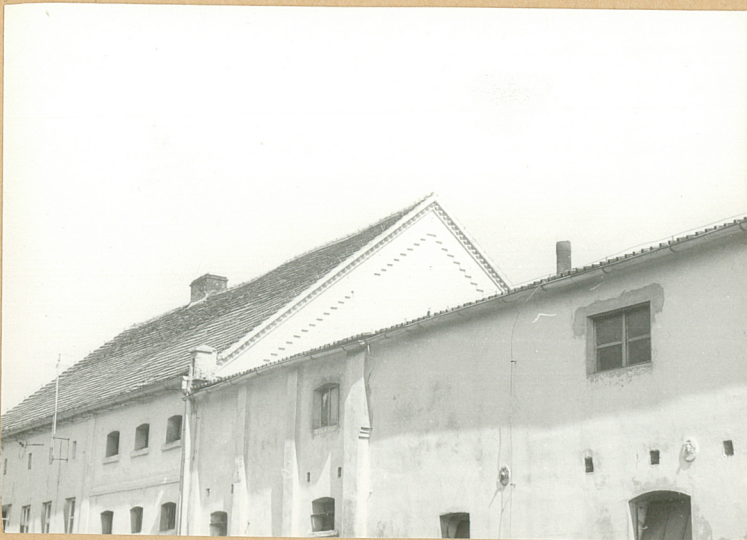
4.

Dach kryty dachówką ceramiczną, karpiówką, w koronkę; kalenica uszczelniona gęsiornami.
