STODOŁA /48/
w zespole folwarcznym

1911 r.

TWARDÓW

11. Zdjęcia, rzut, przekrój, sytuacja, orientacja

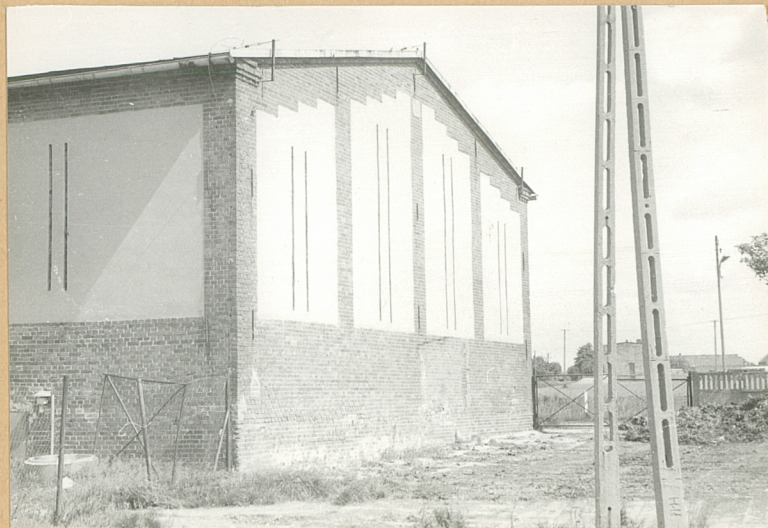
Elewacje zróżnicowane materiałowo i kolorystycznie. Do $\frac{2}{5}$ wysokości ścian-ceglane wyżej członowane symetrycznie ceglanymi lizenami dochodzącymi do strefy podokapowej-Gzyms podokapowy-ceglany, w dolnej strefie z motywem kostkowym. Płaszczyzny między lizenami-tynkowane gładko. pobielone. Elewacje wzdłużne-analogiczne, symetryczne, czteroosiowe. Otwory drzwiowe zamknięte od góry łukiem odcikowym o podwyższonej strzałce. Między otworami drzwiowymi -blendy o analogicznym wykończeniu jak otwora drzwiowe, odwiedzone od góry ceglanymi opaskami nadprożnymi stykającymi się z lizenami. Lico tych blend całkowicie otynkowane. Na osi tylnych płaszczyzn powyżej $\frac{2}{5}$ wysokości ścian-szczeliny wentylacyjne zgrupowane parami. Elewacje szczytowe-członowane lizenami na cztery płyciny zamknięte od góry pasem fryzowym biegnącym przy krawędzi szczytu. W górnej strefie licy środkowej elewacji wschodniej-umieszczona jest data budowy "1911".

1. elewacja północna stodoły
2. Elewacja wschodnia
3. Widok ogólny wnętrza
4. Fragment wnętrza-ścianko kolankowa
5. Wieżba-widok ogólny
6. Elewacja wschodnia
7. Otwór drzwiowy-drzwi
8. Gzyms podokapowy
9. Fragment elewacji-sciana wzdłużna
10. Fraz-szczyt
11. data budowy-szczyt wschodni
