1. Obiekt 484/1 DWÓR	2. Czas powstania 1909	3. Miejscowość DĘBIOGÓRA
----------------------------	---------------------------	-----------------------------

11 Zdjęcia; plan sytuacyjny, rzuty	4. Adres Dębiogóra 14 nr hipoteczny
------------------------------------	---

13. Opis (sytuacja, materiał i konstrukcja, rzut, bryła, elewacje, dach, wnętrze wyposażenie, instalacje)

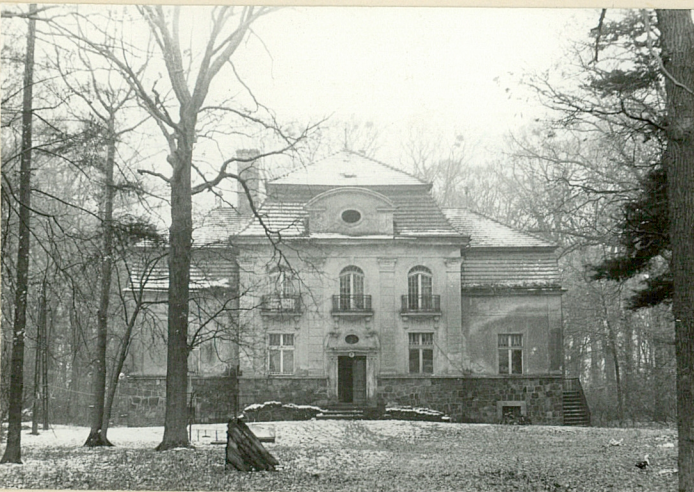
fot.1

ELEWACJE: cokol oddzielony od reszty elewacji gzymsem w poziomie parapetów okien parteru. Okap górnych połaci przy załamaniu dachu obity deskami z malowanymi ornamentami patronowymi- nad skrzydłami bocznymi uproszczonymi palmetami, nad korpusem gł. meandrem. Elewacja frontowa /fot.1/ pięcioosiowa. Ryzalit środkowy /fot.5/ dwukondygn., trzyosiowy, rozczłonkowany 4 pilastrami płasko boniowanymi, o kapitelach w zmodernizowanym porządku jońskim /fot.12/. Drzwi wejściowe ujęte w półkolumny o kapitelach wolutowych z girlandami /fot.7/ ustawionych przekątnie. Nad kolumnami esowaty gzymś i rozerwany fronton o formie nawiąz. do saskiego rokoka, obejmujący owalne okienko /fot.6/. Okna parteru w obramieniach uszakowych ze zwornikami /fot.8/. Okna piętra /fot.9/, typu "porte-fenêtre", zamknięte półkoliście, w uszakowych obramieniach ze zwornikami. Balkoniki o esowato wybrzuszonym zarysie, z balustradami nitowanymi z płaskowników, o geometrycznym wzorze. Balkony oparte na konsolach, pomiędzy którymi girlandy /fot.8,9/. Wydatny gzymś wieńczący z dużymi prostopadłościennymi mutulusami /fot.12/. Nad środkowym przesłkiem ryzalitu szczyt z owalnym okienkiem obramowanym girlandami, zwieńczony frontonem o łuku odcinkowym. /fot.12/ Skrzydła boczne ujęte w proste płaskie pilastry z pojedynczym żłobkiem na trzonie. Elewacja ogrodowa nieregularna. W ryzalicie środkowym w parterze weranda częściowo zagłębiona, niosąca taras piętra. Przed werandą schody o dwóch łukowatych biegach. Ryzalit o boniowanych narożnikach i z boniowanym pasem pośrodku. Okno w parterze zwieńczone neorokokowym kartuszem z inicjałem EW i datą 1909. /fot.14/. Okno piętra o proporcji leżącego prostokąta. W stromej połaci dachu okienko poddaszne w "wale oko". Gzymś jak w elewacji frontowej. Ściana prawego /wsch/ skrzydła elew. ogrodowej ślepa, przy lewym oranżeria o 3 przesłkach z oknami o dekoracyjnych krzywoliniowych podziałkach, nad nimi pas blachy z dekoracją geometr. i blaszanymi rozetkami, rynna o przekroju kwadrat. na wspornikach giętych z płaskownika w prostokątne wzory. Narynnie blaszane "akroteria" o formie na przemian trójliścia i ostrołuku /fot.16,17/. W elewacji zachodniej /fot. 3, 13/ dwa okna i 1 drzwi w obramieniach uszakowych, schody na ceglanej podmurówce. W półszczytcie pod naczółkiem 2 okna schodzące poniżej poziomu gzymsu krytego dachówką. W cokole pod oranżerią drzwi do piwnicy. Boczna ściana oranżerii o 2 przesłkach. Wschodnia ściana szczytowa 3-osiowa, podzielona płaskimi pilastrami. W cokole 2 okna i drzwi do piwnicy. W półszczytcie pod naczółkiem 3 okna poddasza. W bocznej ścianie ryzalitu elew. ogrodowej okna w cokole i w parterze.

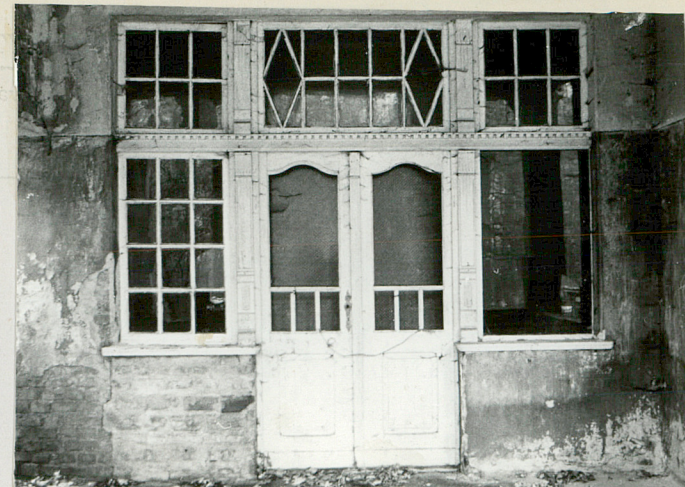
fot.15

KONSTRUKCJA: ściany murowane z cegły, cokół kamienny /granit łamany/. Tynki wewn. i zewn. Okna piwniczne w opaskach z tynku szlachetnego, obrobionego kamieniarsko. Oranżeria o konstrukcji stalowej: słupki o przekr. kwadrat. z 2 kątownikami, belki dwuteowe. Połączenia nitowane. Ornament wieńczący gzyms tłoczony w 1 długim pasie blachy /ok.5,5m/ /fot.17/. Stropy drewniane, strop piwnicy Kleina, strop werandy w elewacji ogrodowej/Taras I piętra/ kleina, na podciągach z podwójnych belek dwuteowych. Wieżba dachowa wieszarowa, nad częścią środkową i ryzalitami o dwóch wieszakach, nad skrzydłami bocznymi o jednym. Więzary usztywnione kleszczami. Pokrycie dachówką ceramiczną karpiówką w koronkę. Schody główne /fot.19/drewniane policzkowe z szeroką duszą-biegi przy ścianach kwadratowej sieni. Belki policzkowe skromnie profilowane. Bieg piwniczny cementowy. Siodły kuchenne policzkowe, dwubiegowe, bieg piwniczny zabiegowy, słupy i tralki balustrady toczone. Przed wejściem głównym 3 stopnie granitowe z dużych bloków monolit. /253x100x15;370x30x15cm/. Pozostałe schody zewnętrzne z piaskowca. Posadzka przedsionka z lastrico, sieni i pom. parteru klepkowa, na piętrze podłoga deskowa. W piwnicy posadzka cementowa. Otwory:okna piętra elew. wejściowej przekryte łukiem półkolistym. Pozostałe otwory przekryte płasko, z odcinkowym łukiem odciażającym. Okna frontu skrzynkowe dwupoziomowe. Część górna jednodzielną oddzieloną esowatym ślemieniem od dolnej o 2 skrzydłach o drobnych podziałkach /18 pól/, skrzydła wewnętrzne dwudzielne /fot.8/.Pozostałe okna skrzynkowe dwupoziomowe dwuskrzydłowe, z częścią górną o drobnych dekoracyjnych podziałkach /fot.9/. W ryzalicie elew. ogrodowej podobne okno 4-skrzydłowe, z bogato zdobionymi słupkami. Okna oranżerii szklone pojedynczo na stałe w ramach stalowych, o dekoracyjnych krzywoliniowych podziałkach /fot.16/. Drzwi płycinowe o formie płycin nawiaz. do secesji, o ramach zdobionych żłobkowaniem i uproszcz. motywami kwiatowymi. Między sienią a przedsionkiem drzwi wahadłowe oszklone, o secesyjnym rysunku. Okucia i klamki secesyjne. Drzwi balkonowe na werandę pod tarasem z bogato zdobionymi słupkami i gzymsami, o prostok. i romboidalnych podziałkach /fot.15/, okucia i klamki neorokokowe.
