KOŚCIÓŁ EWANGELICKI, OB. KAT. FIL. P.W. NMP

1899-1900

LEDNÓGÓRA

cd. opisu, zdjęcia, rzut poziomy

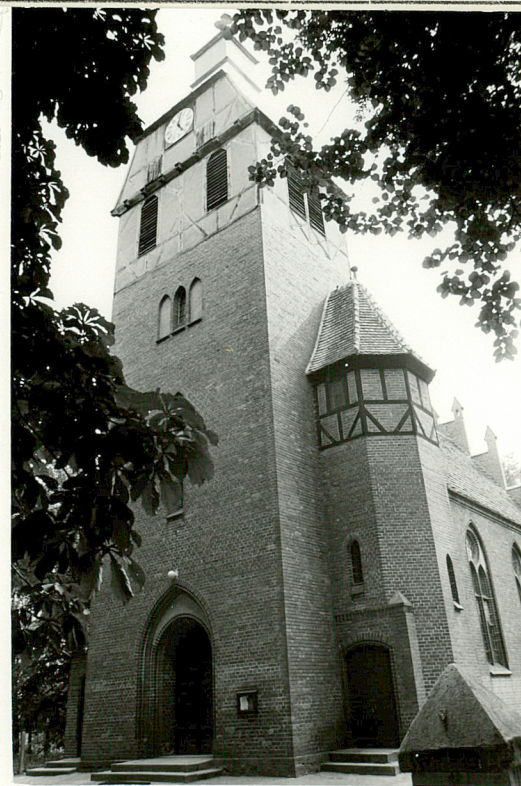
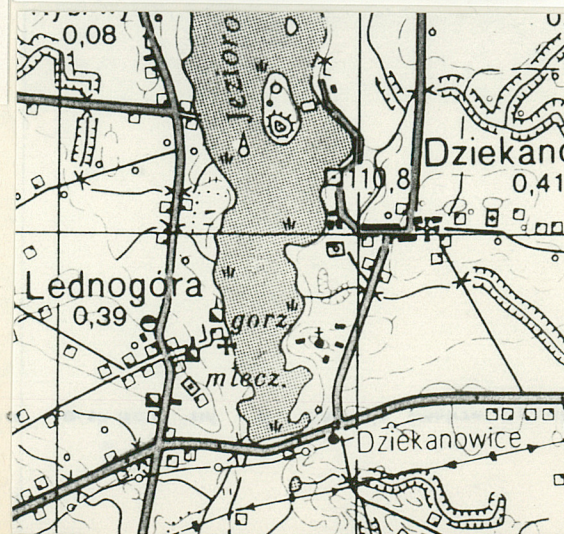
Sytuacja: Kościół usytuowany jest we wsch. części wsi, przy wiejskiej drodze odchodzącej na wsch. od szosy z Lednogóry do Skrzetuszewa, w pobliżu jeziora Lednickiego. Prezbiterium skierowane na pd., z lekkim odchyleniem ku zach. Budynek otacza zielony, zadrzewiony teren (dawny park dworski). Bezpośrednie otoczenie kościoła ogrodzone jest parkanem z siatki metalowej, z bramką od strony zach. Na pn. od budynku znajduje się dawny dwór, później przebudowany na dom parafialny, obecnie mieszczący pocztę.

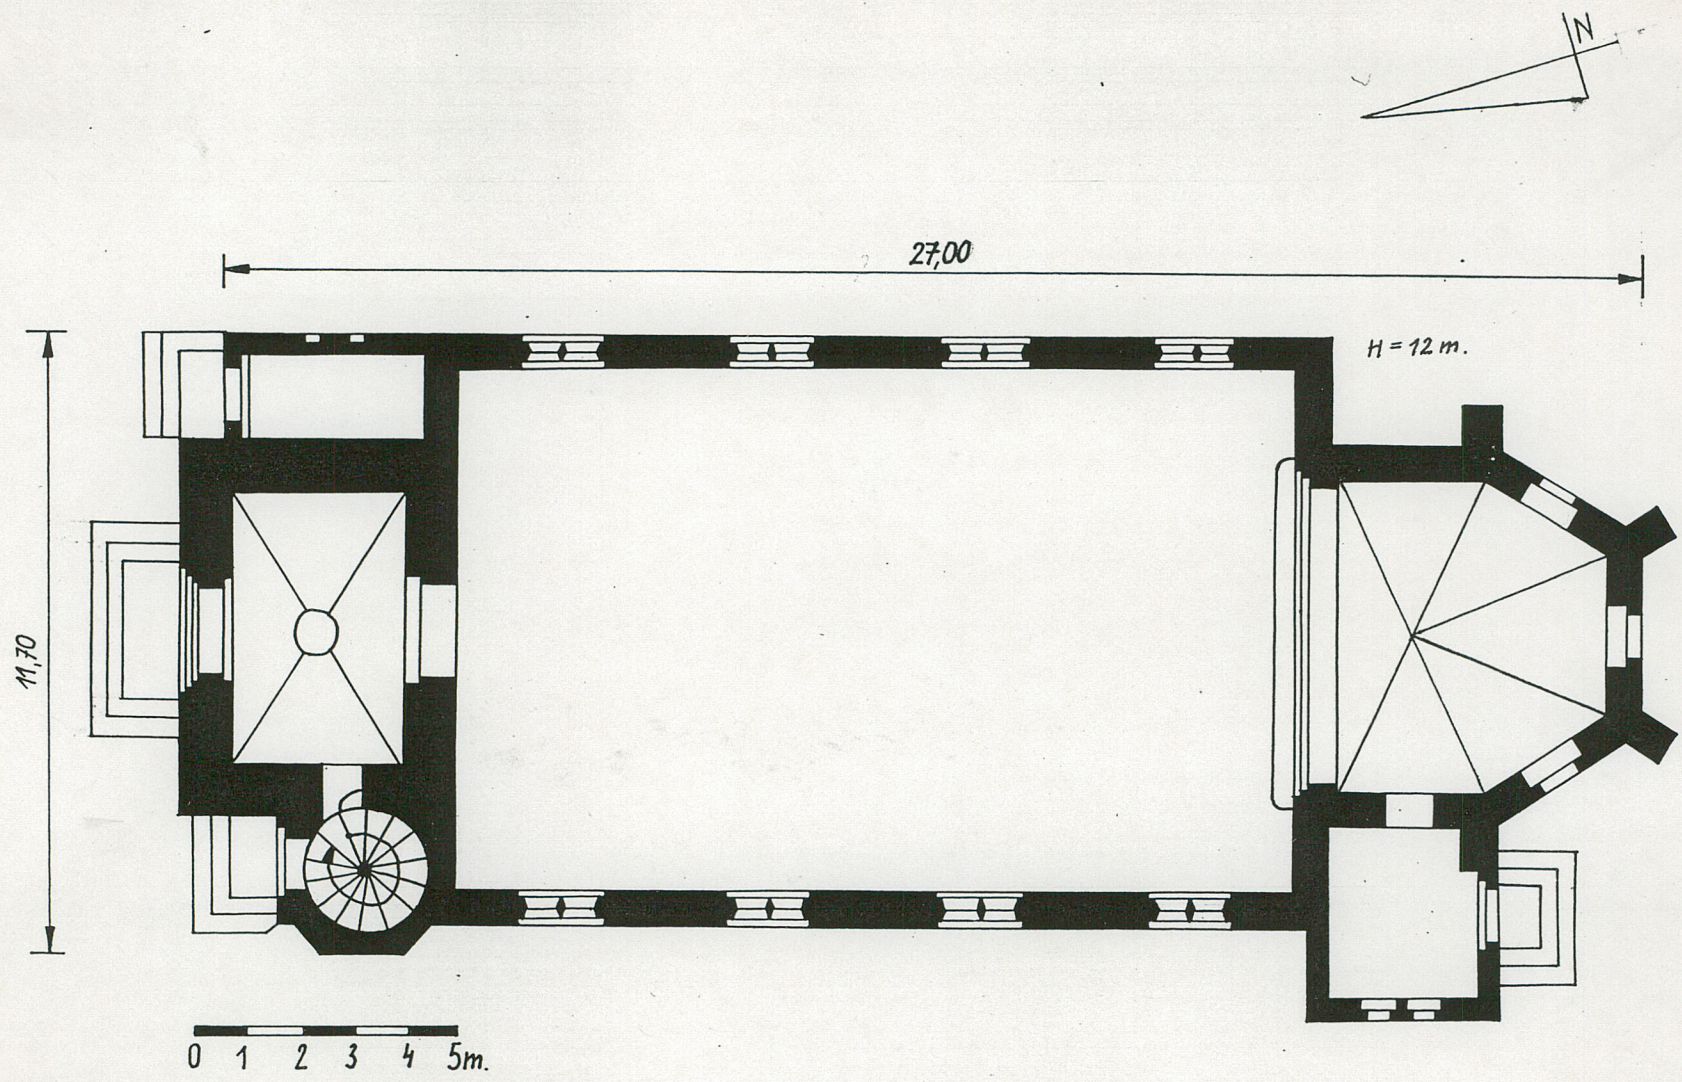
Rzut: Kościół wzniesiony został na rzucie prostokąta, z węższym, zamkniętym trójbocznie prezbiterium od pd. oraz prostokątną wieżą od pn. Przy prezbiterium po stronie zach. - prostokątna, zbliżona do kwadratu zakrystia, występująca poza linię ścian bocznej nawy. Przy wieży po stronie zach. - wieloboczna wieżyczka schodowa (schody kręcone); po stronie wsch. - prostokątna kostnica.

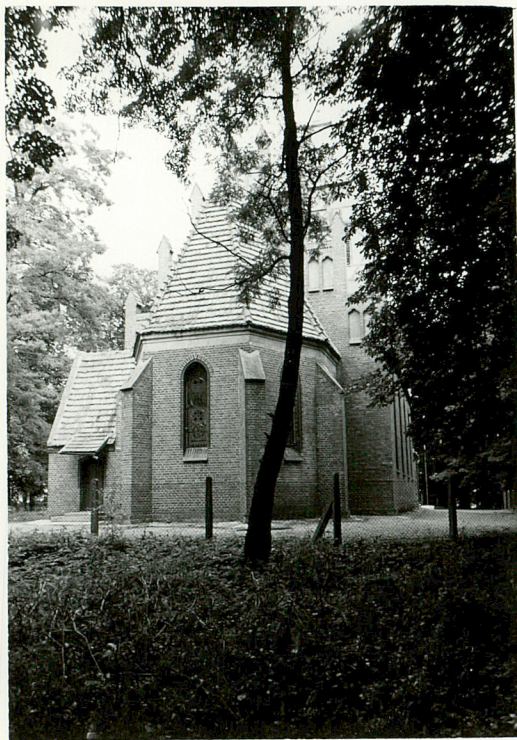
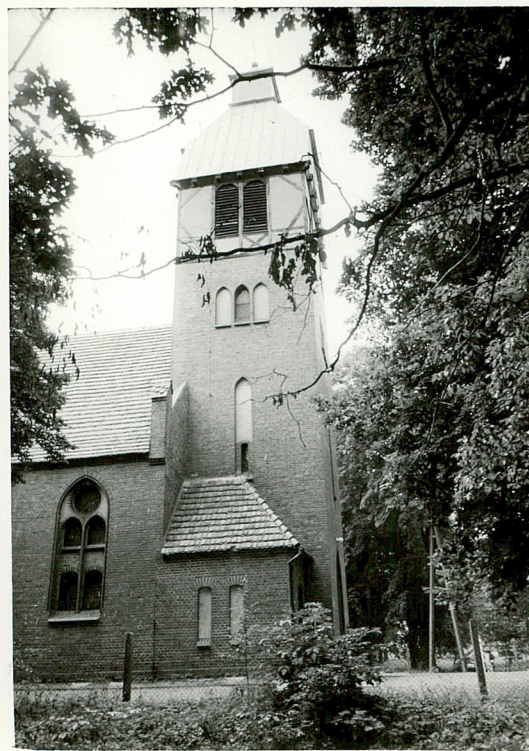
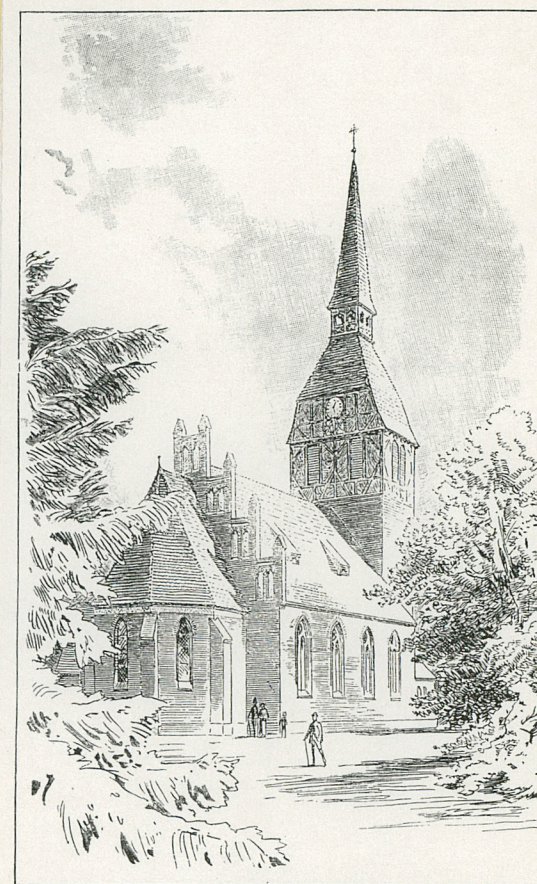
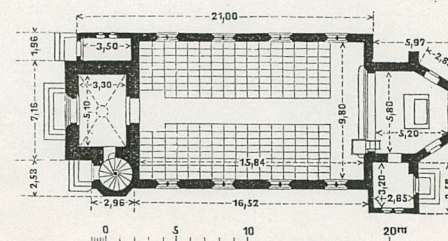
odbitka ksero - wg. Zentralblatt der Bauverwaltung, zdjęcia

Zentralblatt der Bauverwaltung, 1903, s.631 (Die neue
evangelische Kirche in Lettberg im Kreise Gnesen)
