OŚRODEK DOKUMENTACJI
ZABYTEKÓW W WARSZAWIE
KARTA EWIDENCYJNA ZABYTEKÓW
ARCHITEKTURY I BUDOWNICTWA

8564

ZESPÓŁ DWORSKO-FOLWARCZNY - LATALICE

RYBITWY
(LATALICE)

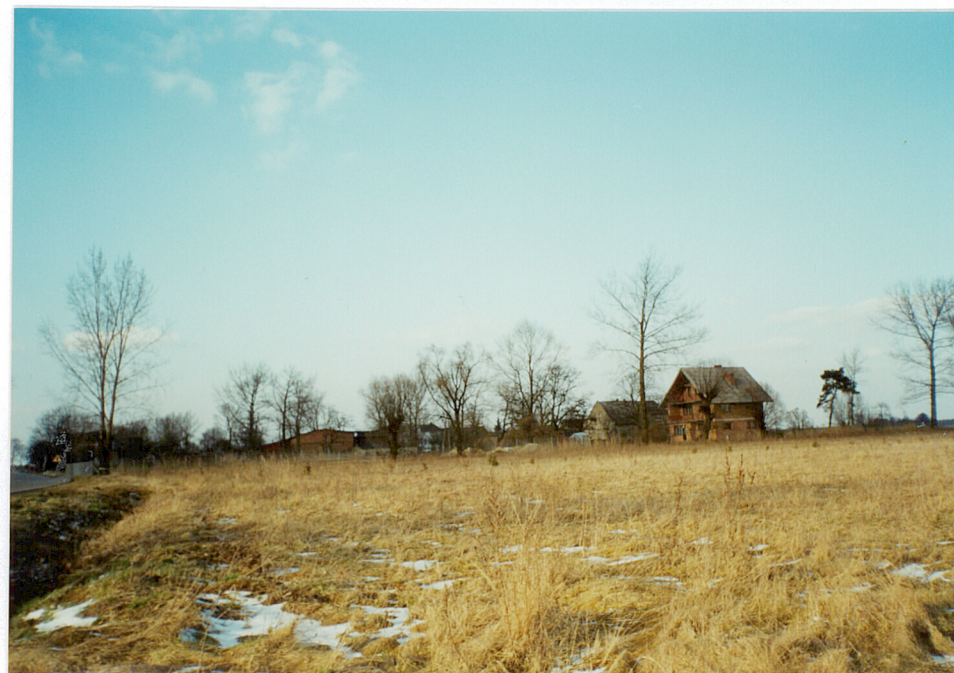
1. Widok na założenie z pld.- zach.
2. Dawny wjazd do zespołu
3. Wjazd do dworu (1) – widok z pld.-zach.
4. Dwór (1) – widok z pld.-wsch.
5. Widok z ptn. na dwór (1) i zabudowania gospodarcze
6. Obora i stajnia (2) – widok z pld.-wsch.
7. Widok z pld.-wsch na teren po dawnym parku
8. Fragment dawnego ogrodzenia parku w pierzei pld. – widok z pld.
9. Fragment dawnego ogrodzenia parku w pierzei zach. – widok z pld.-wsch.
10. Obora (6) – widok z ptn.-zach.

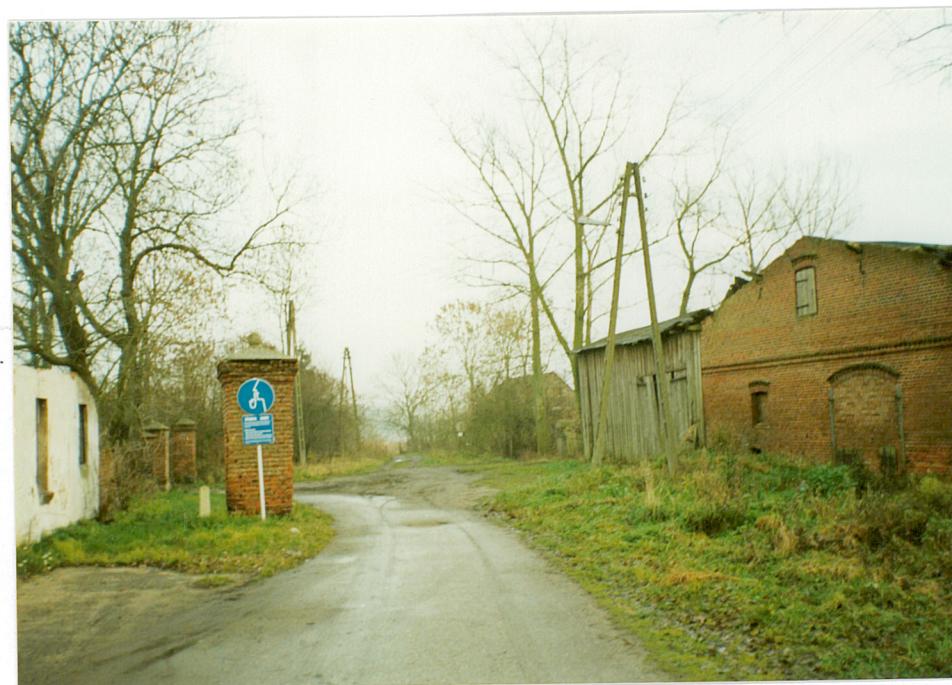
2.

Do zespołu prowadziły dwie drogi dojazdowe. Główna droga, brukowana kamieniem polnym wiodła z zachodu i zwieńczona była okazałą bramą zawieszoną na ceglanych słupach ze stożkowatymi daszkami; zachował się jeden **słup bramny (5 a)** usytuowany po ptn. stronie drogi. Druga droga prowadząca z pld. – zach. bezpośrednio do podwórza uległa przekształceniom.

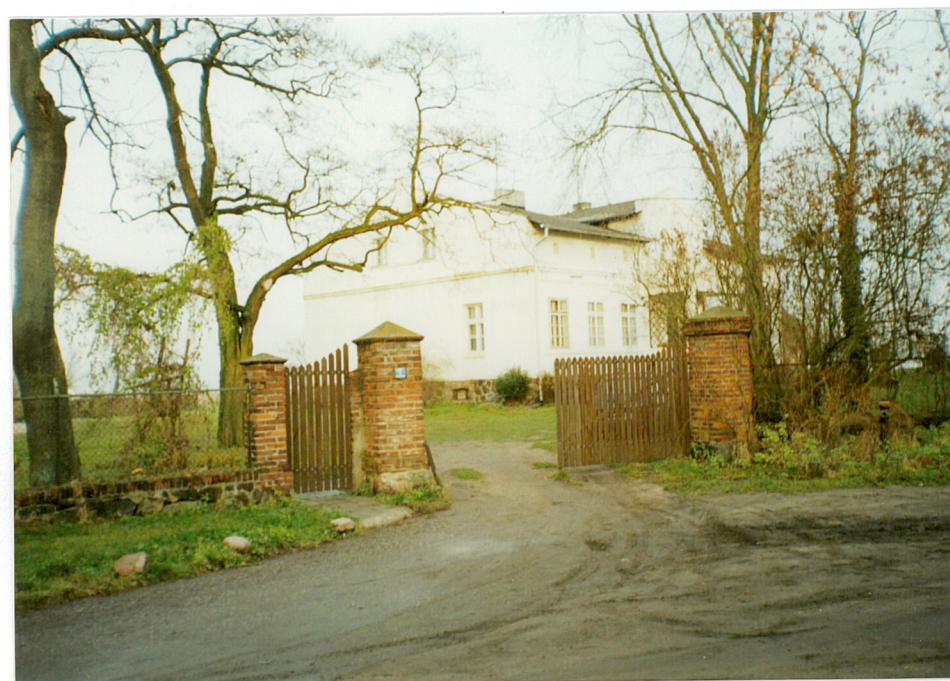
3.

Zespół dworsko-parkowy – zajmował północną część założenia i posiadał lekko trapezowaty kształt. W południowej jego części znajdował się **dwór (1)**. Jest to budynek parterowy z użytkowym poddaszem wzniesiony na planie prostokąta. Ściany konstrukcji łączonej: murowane z cegły i szkieletowe z wypełnieniem ceglanym posadowione są na wysokiej podmurówce kamiennej i nakryte dwuspadowym dachem z papy ułożonej na deskach. Elewacja frontowa na osi symetrii poprzedzona jest gankiem na słupach, w połąci dachu wyprowadzona facjata nakryta dwuspadowym daszkiem. Od strony wschodniej do **dworu (1)** przylega **obora i stajnia(2)**. Murowany parterowy budynek nakryty jest dwuspadowym dachem ułożonym z dachówki. Przy zachodnim narożniku obory i stajni (2) posadowiona jest **chlewnia (3)** – niewielki murowany z cegły obiekt nakryty dwuspadowym dachem ułożonym z dachówki. Tę zabudowę uzupełniała posadowiona w obrębie parku drewniana **stodoła (4)**.

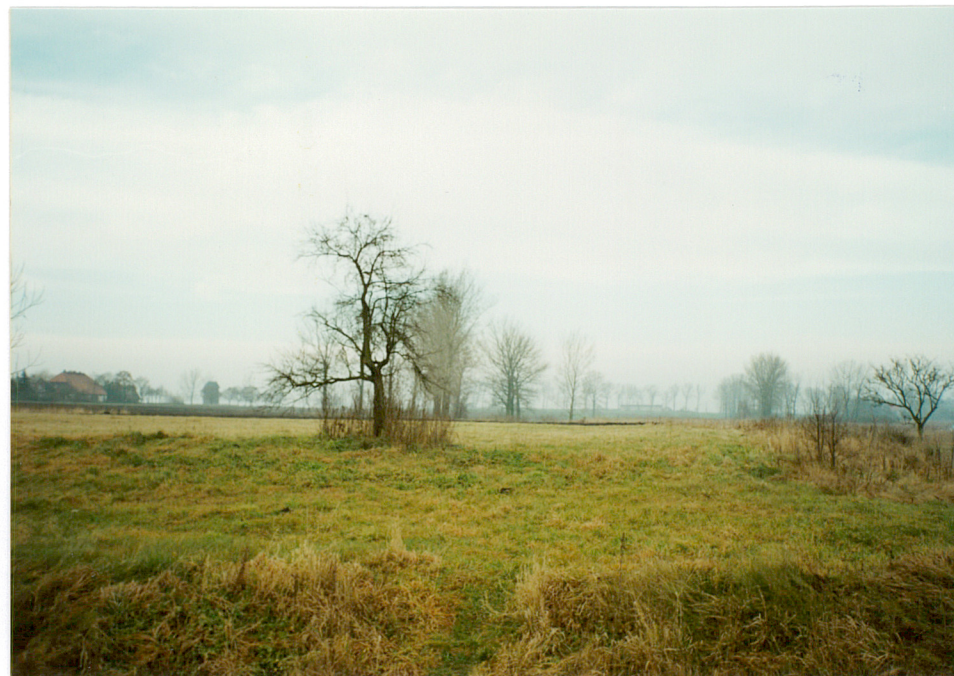
7.

Park zajmował niegdyś rozległy obszar na północ od dworu. Tworzył on regularną barokową kompozycję z podziałem na kwatery wyznaczone alejami grabowymi, z których zachował się niewielki fragment (kilka drzew) na pñ. – zach. krańcu dawnego zasięgu. Obecnie teren ten porośnięty trawą podzielony został na działki budowlane. Park wygradzony był **murem(5)** ceglanym na podmurówce kamiennej, którego fragment zachował się w pñd. – zach. jego części.

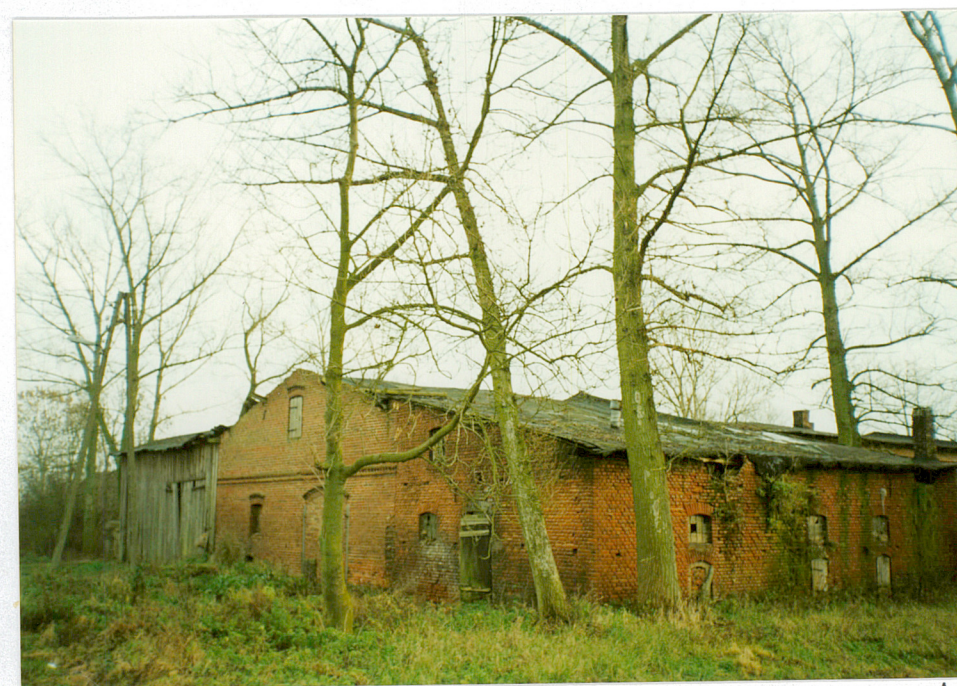
10.

Podwórze folwarczne usytuowane było w południowej części założenia. Tworzyło ono formę wydłużonego prostokąta, z zabudową ulokowaną wzdłuż jego boków. Z tej zabudowy zachował się obiekt będący zapewne dawną **oborą (6)**. Budynek o ścianach murowanych z cegły posadowiony w pñ. – zach. części dawnego podwórza z końcem XIX a pocz. XX w. został w swojej pñd. –zach. części przebudowany i zaadaptowany na mieszkanie. Ponadto do elewacji pñ. – zach. dostawiono **chlewnię (6a)** a do elewacji pñ. – wsch. **stodołę (6b)**. Obora (6) to budynek z wysokim użytkowym poddaszem nakryty dwuspadowym dachem z papy na deskach, częściowo podpiwniczony. Na elewacjach zachował się gzyms międzykondygnacyjny oraz łuki nadprożne przy otworach okiennych i drzwiowych.
c. d. na wkladce nr 1

<p>14. Kubatura</p>	<p>15. Powierzchnia użytkowa</p> <p>pow. podwórza: ok. 1,5 ha</p> <p>pow. parku: ok. 2 ha</p>	<p>16. Przeznaczenie pierwotne</p> <p>wielkoobszarowe gospodarstwo rolne</p>	<p>17. Użytkowanie obecne</p> <p>indywidualne gospodarstwa rolne</p>
<p>18. Prace budowlane i konserwatorskie, ich przebieg i dokumentacja</p> <ul style="list-style-type: none"> - przebudowa i remont dworu (1); - budowa obiektów gospodarczych w sąsiedztwie dworu: obory i stajni (2), chlewni (3), stodoły (4); - przebudowa obory (6) i uzupełnienie jej o chlewnię (6a) i stodołę (6b); - przebudowa obiektu gospodarczego (8) i adaptacja na dom mieszk.; - remont i rozbudowa obory (9) a następnie rozbiórka tejże obory; - budowa obiektów w sąsiedztwie obory (9): stodoły (10) oraz kurnika i parownika (11), a następnie rozbiórka stodoły (10); - rozbiórka dwojaka (14). 		<p>19. Stan zachowania (fundamenty, ściany zewnętrzne, ściany wewnętrzne, sklepienia, stropy, konstrukcje dachowe, pokrycie dachu, wyposażenie i instalacje)</p> <ul style="list-style-type: none"> - całkowicie zmieniony układ przestrzenny i przekształcona zabudowa majątku w wyniku sprzedaży z k. XIXw. i podziału na trzy gospodarstwa; - park nie zachował się, obecnie jest to obszar podzielony na działki budowlane; - większość obiektów z dawnego zespołu uległa zniszczeniu bądź rozbiórce; - najlepiej utrzymanym obiektem z dawnego zespołu jest dwór (1), natomiast z budynków gospodarczych obora (6); - teren po dawnym budynku gospodarczym (7) obecnie podzielono na działki rekreacyjne. <p>20. Najpilniejsze postulaty konserwatorskie</p> <ul style="list-style-type: none"> - należy utrzymać na obecnym poziomie stan zachowania dworu (1); - konieczne jest zabezpieczenie słupa bramnego (5a) pochodzącego z dawnego zespołu; - należy zabezpieczyć przed zniszczeniem oborę (6).

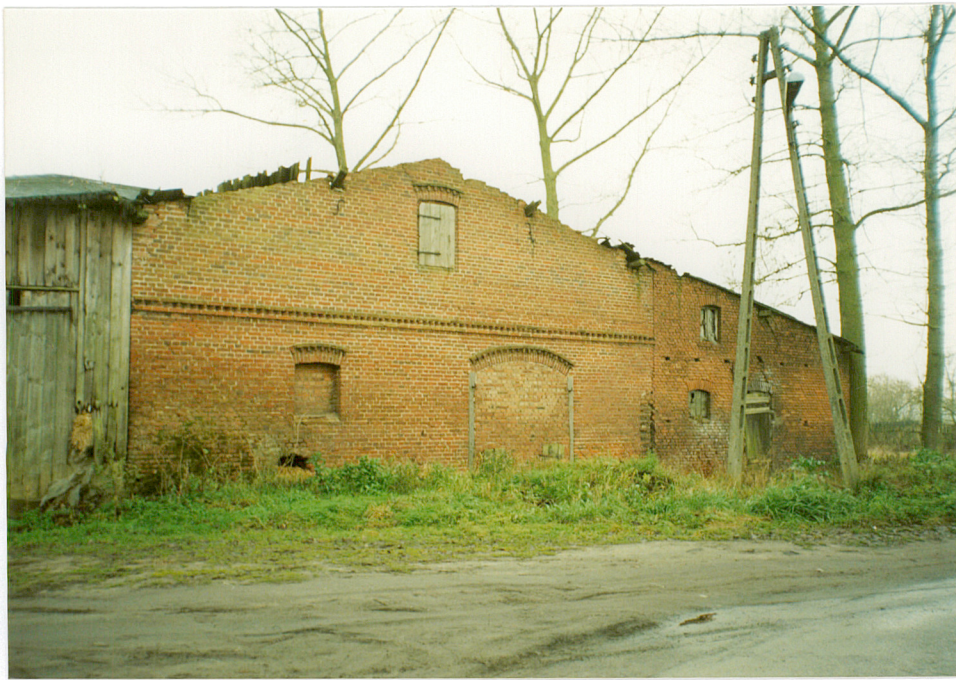
11. Obora (6) – widok na elewację szczytowa płn.-wsch.
12. Obora (6) – widok z pld.-zach.
13. Obora (6) – widok z pld.-wsch.
14. Obora (6) – widok na elewację szczytową pld.-zach.
15. Budynek gospodarczy (8), ob. dom nr 5 – widok na elewację płn.-zach.
16. Budynek gospodarczy (8), ob. dom nr 5 – widok na elewację pld.-wsch.
17. Kurnik i parownik (11) – widok z pld.-zach.
18. Dom (13) – widok z płn.- wsch.
19. Dwojak, widok z pld.-zach. na zachowaną ścianę frontową
20. Mleczarnia (15) – widok z płn.-wsch.

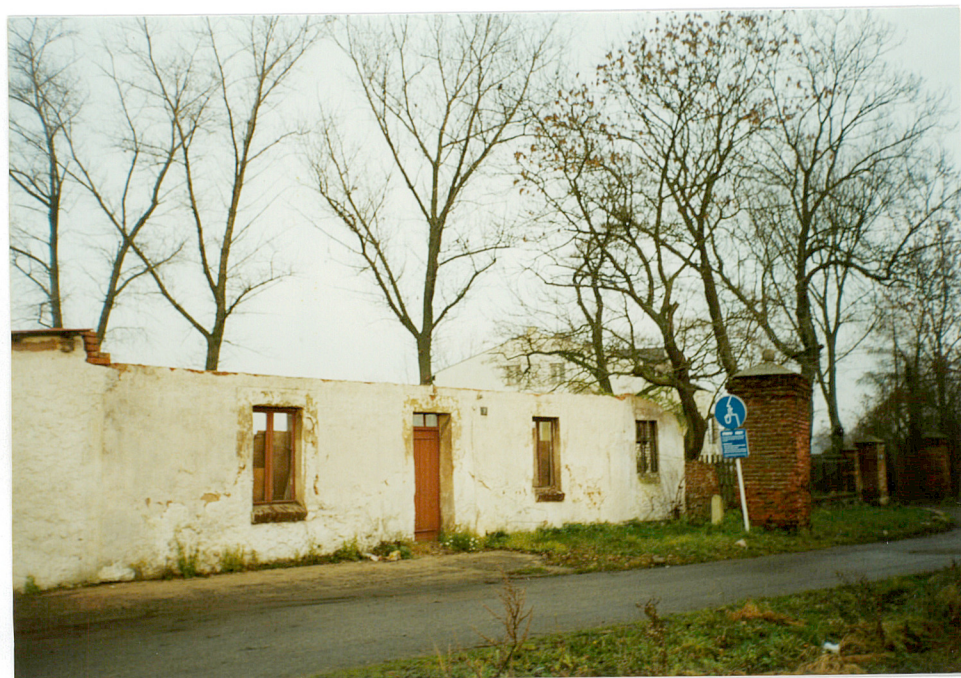
19.

Kolonia mieszkaniowa robotników folwarcznych nie zachowała się. Trudno też ustalić jej pierwotny kształt i usytuowanie. Tuż przy bramie wjazdowej do zespołu posadowiony był **dwojak (14)**. Obecnie zachowała się jedynie ściana frontowa pld. – zach. tego budynku przeznaczona do rozbiórki. Obiekt wzniesiony był na podmurówce kamiennej; ściany murowane z pecy (nie wypalanej cegły) i z cegły nakryte były dwuspadowym dachem. Inny budynek mieszkalny ulokowany był na ptn. – zach. krańcu założenia, za parkiem; nie zachowały się po nim żadne ślady.
