1. Obiekt zabytkowy

Kościół par. p.w. św. Mikołaja

Margonin

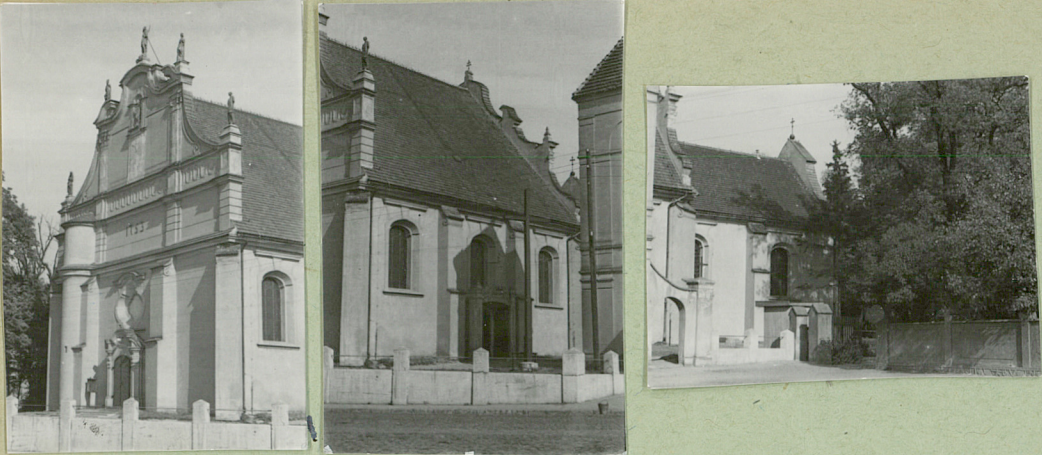
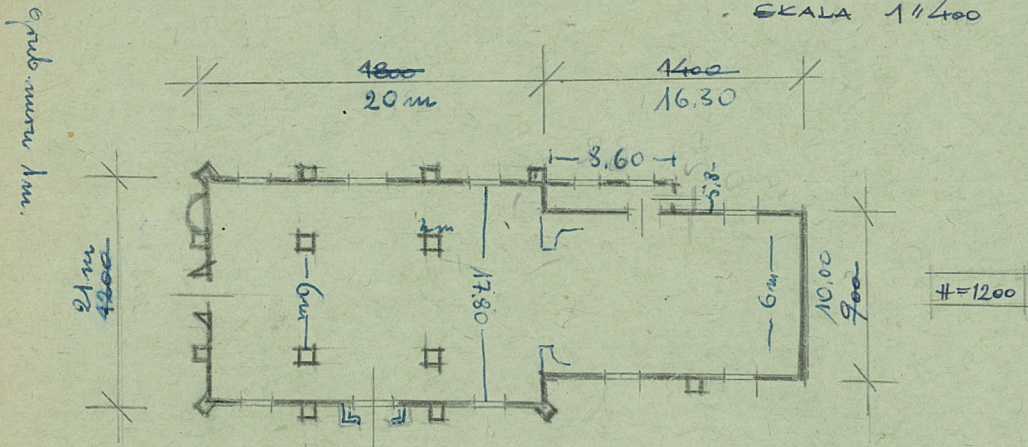
31. Szkic sytuacyjny, plan schematyczny, uwagi opisowe, fotografia

Kościół parafialny, barokowy, orientowany, murewany, tynkowany. Trzynawowy, trójprzęstowy, z wydłużonym dwuprzęsłowym prezbiterium, zamkniętym prosto. Zakrycia po stronie półn. W nawach i prezbiterium sklepienie żagielkowe, z podwójnymi gurtami, w nawie wspartymi na cworobocznych filarach pilastrowych z kapitelami kompozytowymi z rocaillami. Empora organowa o linii falistej, wsparta o ostatnią parę filarów między nawowych. W tarczy dekoracja stiukowa z paszoniemi i rocaillami i herbami Habsburg i Bawier. Na zewnątrz oszkarpowany. Fasada zach. dwukondygnacyjna z szerokimi gzymsami. Portal architektoniczny na osi. Przy fasadzie zach. klatka schodowa okrągła dwukondygnacyjna. Dachu dwuspadowe.
