1. Obiekt

1045/1
 Kościół parafialny p.w. św. Stanisława
 i Mikołaja

MALANÓW

11. Zdjęcia, plan sytuacyjny, rzuty

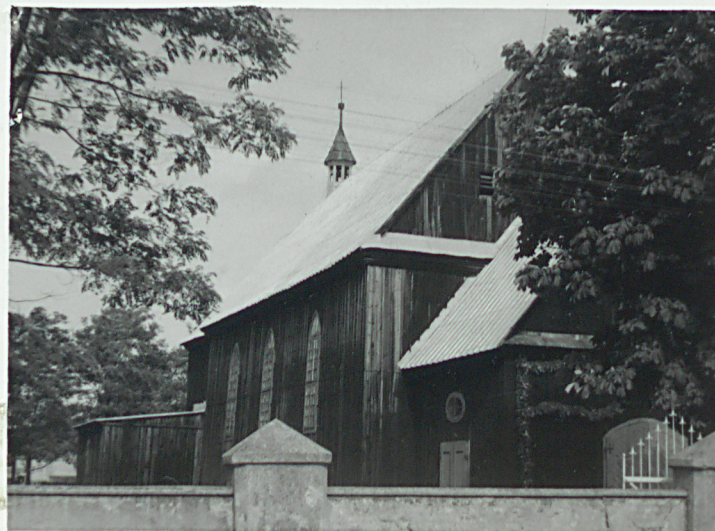
Materiał i konstrukcja - budynek drewniany, ściany z bali o konstrukcji zrębowej stężone pionowo belkami drewnianymi sklamrowanymi z balami ścian /tzw. lisice - po obu stronach otworów okiennych/, ściany na zewnątrz oszalowane deskami w układzie pionowym, złącza desek olistwowane, całość na fundamencie ceglanym, strop drewniany belkowy, sufit z desek podbitych od spodu do belek stropowych z fasetą na krążynach, dach drewniany o konstrukcji krokwiowo-jątkowej z ramą stężającą /słupy stolcowe ryglowane płatwiami stężone krzyżującymi się zastrzałami/ wzdłuż osi podłużnej kościoła, dach pokryty blachą, podłogi drewniane z klepek układanych w "jodełkę" rozdzielonych listwą wzdłuż osi podłużnej budynku, drzwi drewniane o konstrukcji płycinowej wzmocnionej stalowymi śrubami z półokrągłym łbem, główne drzwi od strony zachodniej dwuskrzydłowe klepkowe o układzie klepek w "jodełkę", górą zamknięte łukiem, okna w ramach drewnianych, dwuskrzydłowe, zamknięte górą ostrołukiem z drobnym kwadratowym podziałem powierzchni szklonych.

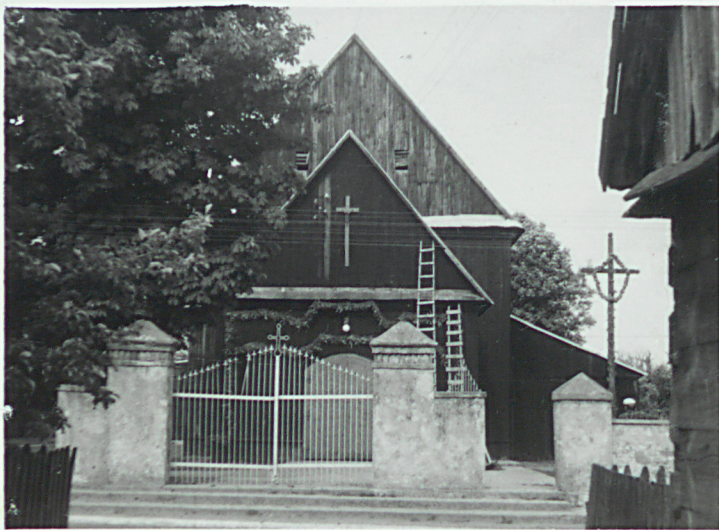
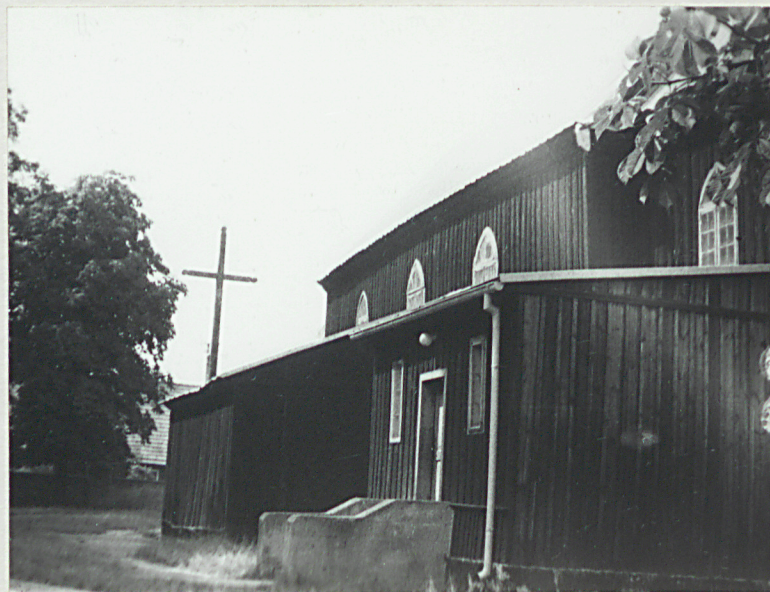
3. Zawartość wkładki (nazwa obiektu lub materiału uzupełniającego)

Elewacje - frontowa /od zachodu/ z kruchtą w której na osi wejście zamknięte górą łukiem, szczyty dachów oddzielone od ścian gzymsami drewnianymi, na których okapy obrobione blachą, tylna zamykająca prezbiterium bez otworów okiennych, boczne z trzema otworami okiennymi w nawie rozmieszczonymi w równym rytmie, z przybudówkami wysuniętymi zdecydowanie na zewnątrz, przybudówka po stronie południowej nawy zamyka dachem dolną połowę okien, wszystkie elewacje w naturalnej fakturze drewnianego szalowania zaimpregnowanego środkami grzybo i owadobójczymi.

Wnętrze, wyposażenie, instalacje - trzy ołtarze barokowe /główny i 2 boczne/, ambona barokowa, budynek wyposażony w instalację elektryczną.
