1. Obiekt zabytkowy

Kościół drewniany. - par. p.w. śś. Stanisława i Mikołaja

Malanów. gm. j.w.

ŚRODEK  
DOKUMENTACJI  
ZABYTKÓW

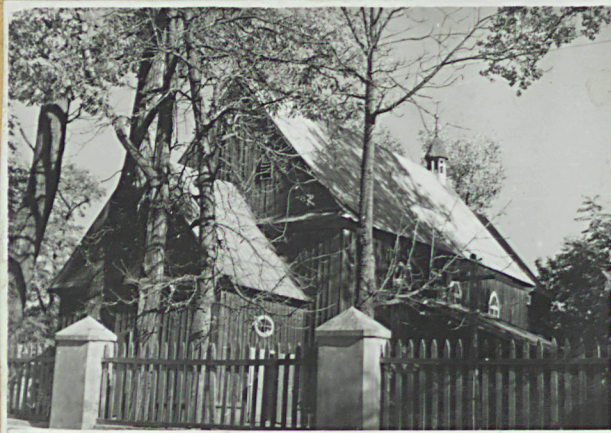
31. Szkic sytuacyjny, plan schematyczny, uwa

Drzewniany, konstrukcji zrębowej, w-  
lowany, podmurówka ceglana. Posa-  
ty blasz. Prezbiterium ku pr-wsk  
trójbożnie zamkniętym prezbiterium  
zabiegł. i Kuchta. Pray nawie. od-  
dzik, na fasadzie niższa Kuchta p-  
dnie. Strop płaski z faset. Balki  
rzędy: prosty, oparty na 2 słupach. D-  
Stare zamki i okucia

Potrzeby: spróchniałe deski oszalowania  
materij wyminąć.

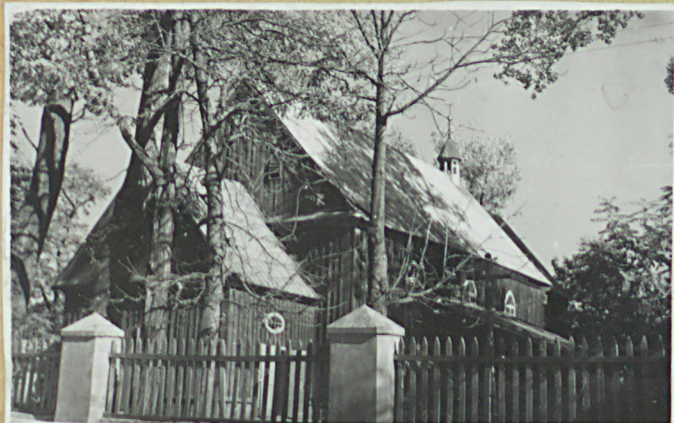
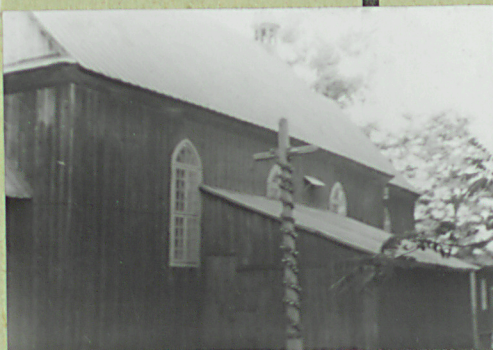
## 31. Szkic sytuacyjny, plan schematyczny, uwagi opisowe, fotografia

Drewniany, konstrukcji zrębowej, wzmacniony łasicami, oszalowany, podmurówka ceglana. Posadzka drewniana. Dach kryty blachą. Prezbiterium ku pn-wsch. Jednonawowy z węższym trójbocznie zamkniętym prezbiterium, przy nim prostokątne zakrystia i kuchnia. Przy nawie od pd-wsch. przybudówka-sklepisk, na fasadzie niższa kuchnia prostokątna. Dwie oluszczone. Strop płaski z fasetą. Balka tęczowa prosta. Chór muzyczny prosty, oparty na 2 słupach. Drzwi z ukosnych deseczek. Stare zamki i okucia.

w czasie wojny Kosciół stracił wyposażenie meblowe, zwłazcza paramenta.

Potrzeby: spróbowanie desek oszalowania naley wymienić.
