Nr **WIELKOPOLSKIE**
 6881

KOŚCIÓŁ FILIALNY P.W. ŚŚ. FABIANA I SEBASTIANA

ok. 1752,
1813.

KROTOSZYN

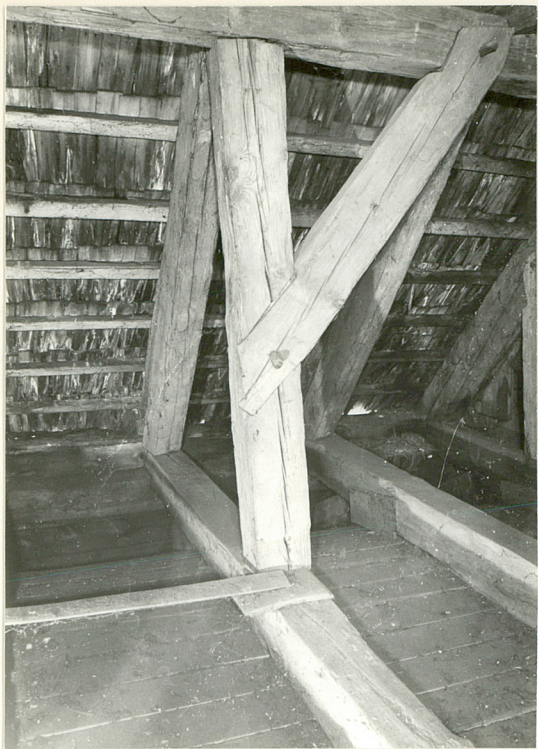
1. Widok ogólny kościoła od pd.
2. Podwalina ściany pd. ramienia.
3. Podwalina ściany pn.
4. Zwęglowanie ściany pd. ramienia.
5. Konstrukcja ściany kruchty.
6. Wieżba dachowa nad zach. ramieniem kościoła - widok ogólny.
7. Wieżba dachowa nad przestrzenią centralną - widok od zach.
8. Wieżba dachowa nad zach. ramieniem kościoła - słup.
9. Wieżba dachowa nad zach. ramieniem kościoła - złącze ciesielskie i oznakowanie elementów słupa.
10. Widok na kondygnację dzwonną wieży.
11. Schody zewnętrzne.
12. Schody wewnętrzne na chór muzyczny.
13. Okno ściany bocznej.
14. Okno w zakończeniu pd. ramienia.
15. Okno zakrystii.

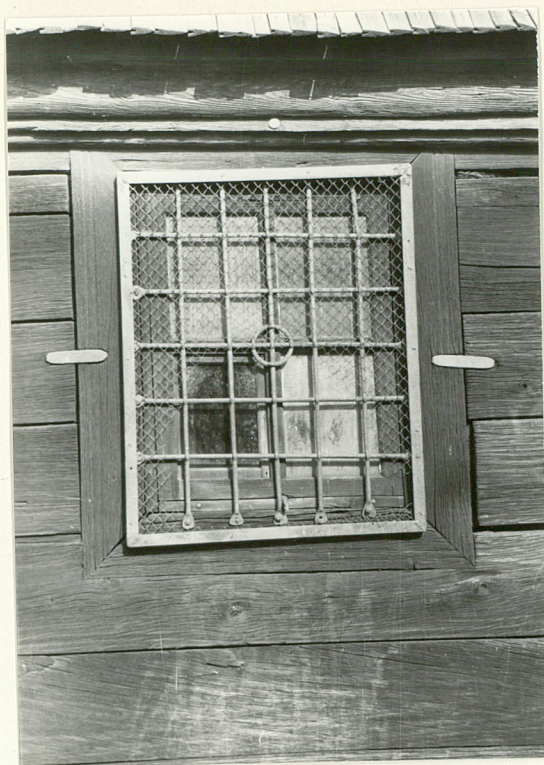
15.

16. Drzwi zewnętrzne do kruchty.
17. Drzwi zewnętrzne boczne do części centralnej.
18. Drzwi zewnętrzne boczne do części centralnej - widok od strony wnętrza.

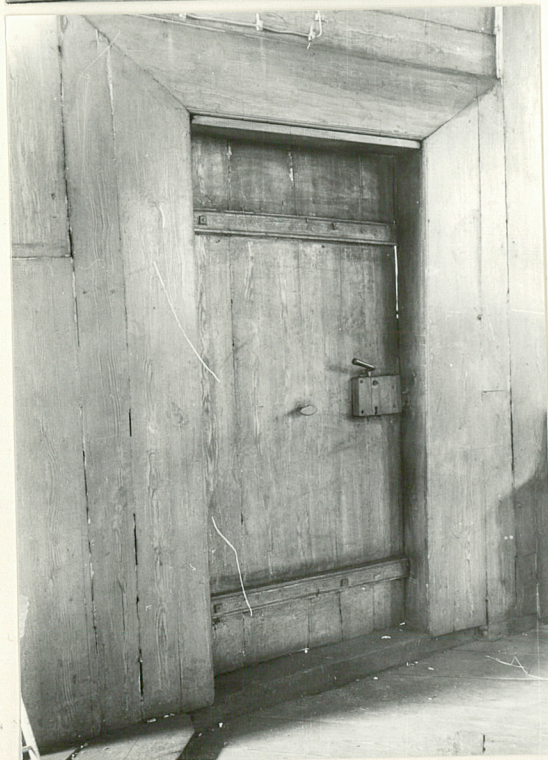
18.

19. Drzwi z kruchty do nawy - widok od strony kruchty.
20. Drzwi wewnętrzne zakrystii - widok od strony prezbiterium.
21. Drzwi wewnętrzne zakrystii - widok od strony zakrystii.

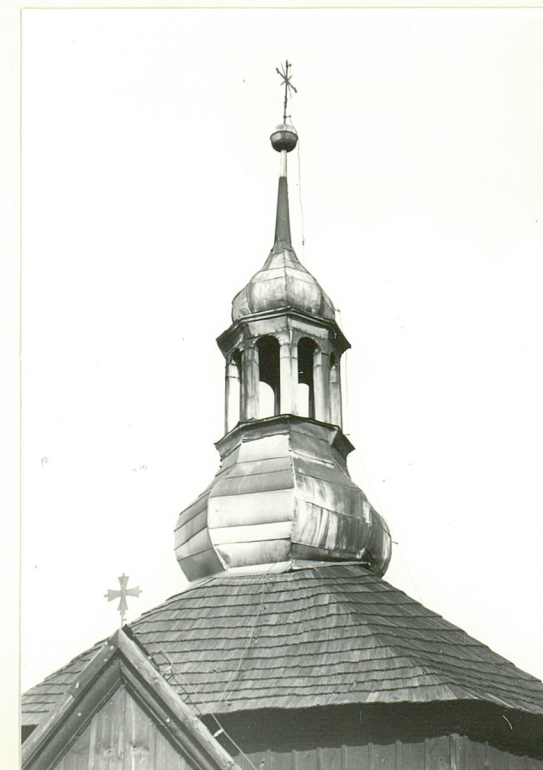
r.
30.

28. Pd. elewacja zach. ramienia i wieży.
29. Mariogram w elewacji nad wejściem bocznym.
30. Sygnaturka wieńcząca dach oktagonu.
31. Gzyms wieńczący ścianę ramienia wsch.

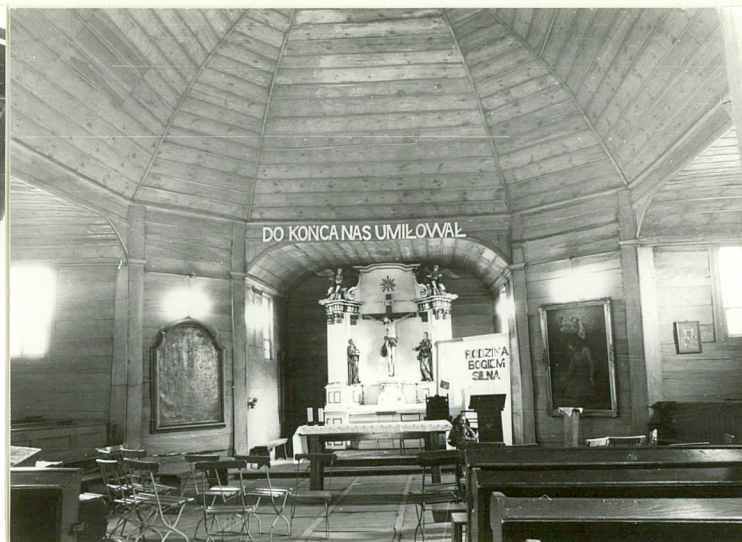
32. Wnętrze - widok ku prezbiterium.
33. Wnętrze - widok na ramię pn.
34. Wnętrze - widok na ramię pd.
35. Wnętrze - widok na chór muzyczny.
36. Wnętrze - widok na kopułę pozorną.

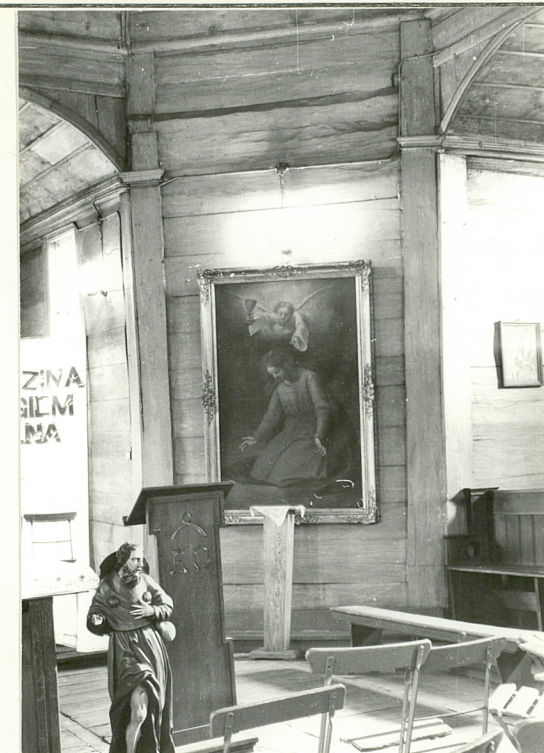
37. Wnętrze - widok pd.-wsch. ścianę oktagonu.
38. Wnętrze - profile belki pod chórem muzycznym.
39. Wnętrze zakrystii - profile belki stropowej.
40. Wnętrze - gzyms wieńczący ścianę ramienia wsch.
