1. Obiekt
Zespół poewangelicki - pastorówka, ob. plebania

3. Miejscowość
KROTOSZYN

1. Miejscowość. KROTOSZYN	4. Obiekt (nazwa jak w karcie)	5. Zawartość wkładki (nazwa materiału uzupełniającego)
2. Gmina KROTOSZYN	pastorówka w zespole poewangelickim	c.d. opisu i fotografie, rzut
3. Województwo KALISZ

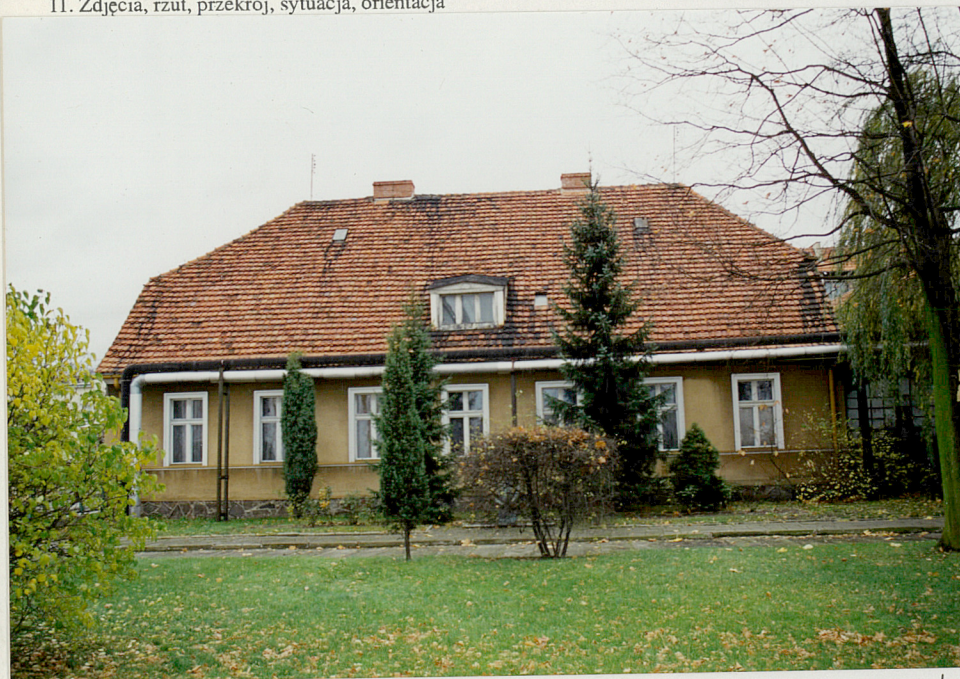
1. Widok ogólny pastorówki od zach.
2. Widok na pastorówkę i dom kantora od zach. W perspektywie ul. Lipowa.
3. Wikałówka należąca do zespołu ewangelickiego (ul. Rawicka).
4. Fundament ściany szczytowej.
5. Sklepienie i wnętrze piwnicy.
6. Widok ogólny na więźbę dachową i komin.
7. Więżba dachowa.
8. Schody zewnętrzne.

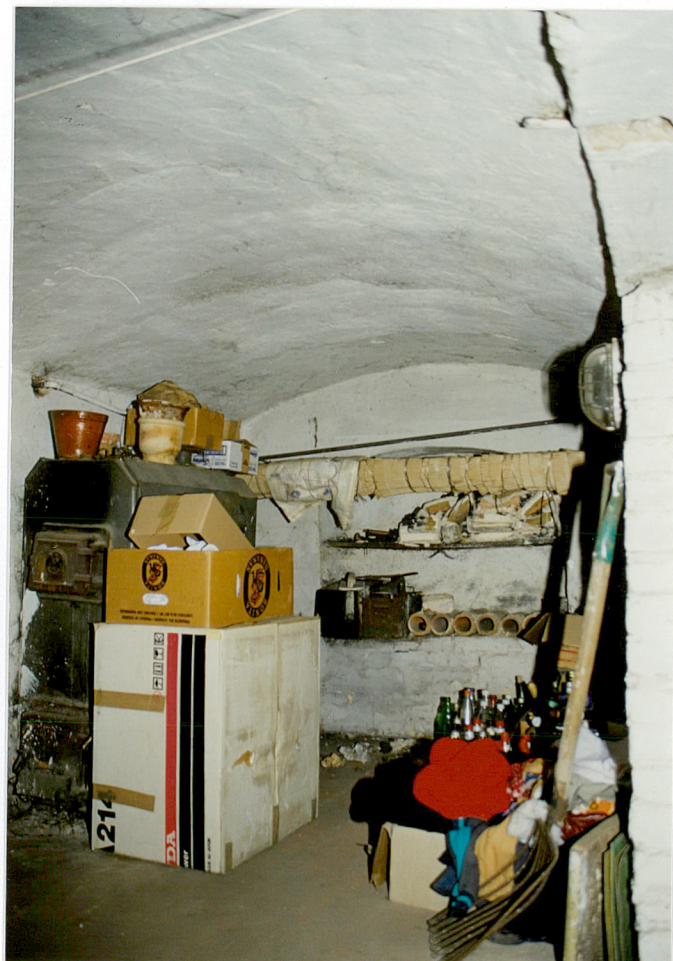
5.

Sklepienia w piwnicy ceramiczne odcinkowe, częściowo otynkowane zaprawą wapienną.

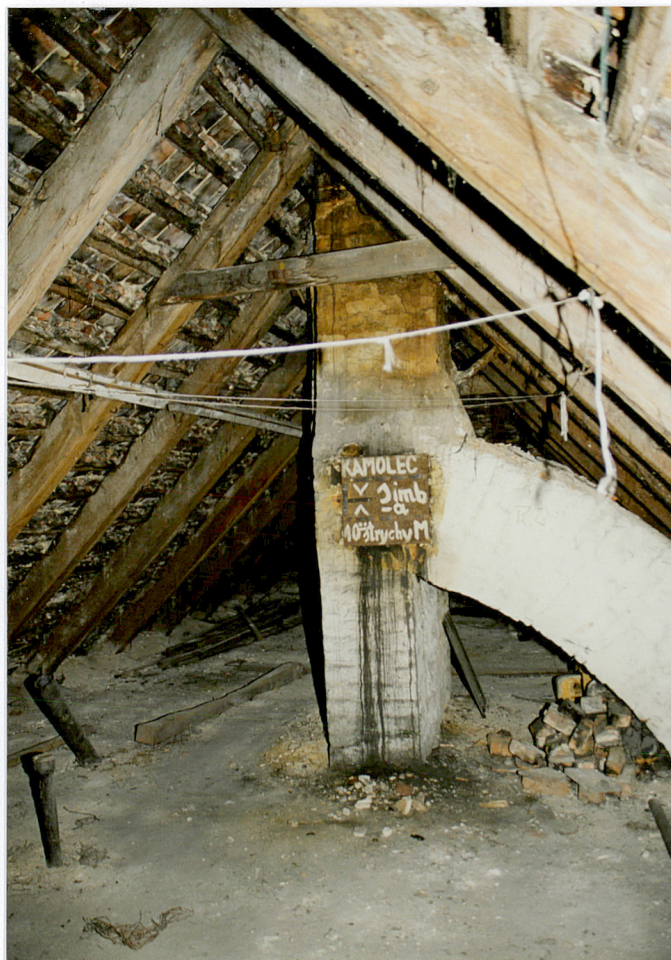
6.

Wieżba dachowa - drewniana, o ustroju jętkowo-płatwiowym, symetryczna względem kalenicy. Dolna partia więźby do poziomu jętek zagospodarowana na mieszkania. Wieźba

złożona z 13 wiązarów krokwiowych, z czego 5 pełnych. Podstawowe wymiary elementów konstrukcyjnych w cm: krokiew 14 x 20, słup 13 x 21, miecz 14 x 13, leżnia 16 x ?. Pozostałe elementy więźby niedostępne.

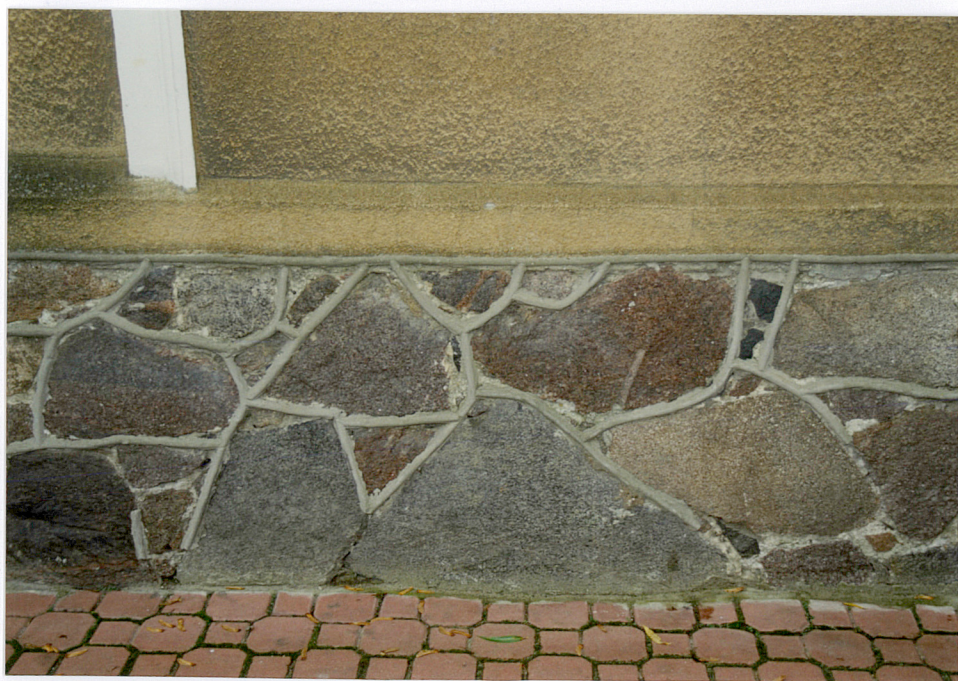
4.

Fundamenty murowane z kamienia i cegły pełnej łączonej zaprawą wapienną, tworzące wydzielony uskokiem, oblicowany kamieniem łamanym cokół. Część budynku podpiwniczona.

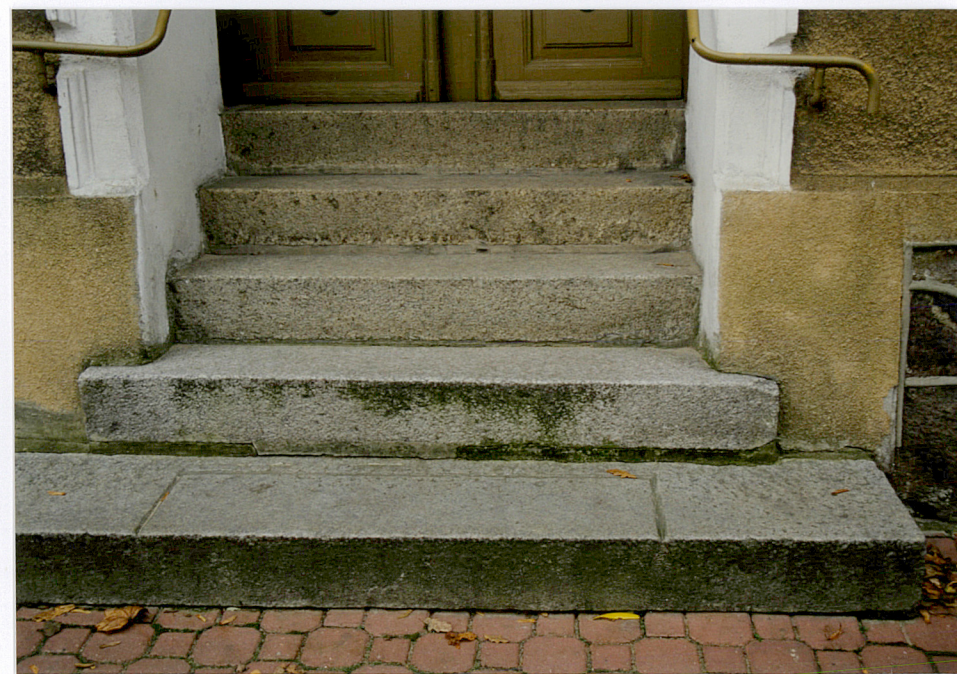
8.

Schody zewnętrzne kamienne (granit), proste, jednobiegowe. **Wewnętrzne na poddasze użytkowe** drewniane, jednobiegowe, policzkowe; balustrada drewniana, tralkowa, poręcz profilowana. Słupek o przekroju kolistym profilowany, zwieńczony kulą; belka policzkowa dekorowana płyciną z centralnie umieszczoną rozetą. **Wewnętrzne na górną partię poddasza** drewniane, drabiniaste. **Wewnętrzne do piwnicy** proste, jednobiegowe, murywane z cegły; stopnice drewniane.

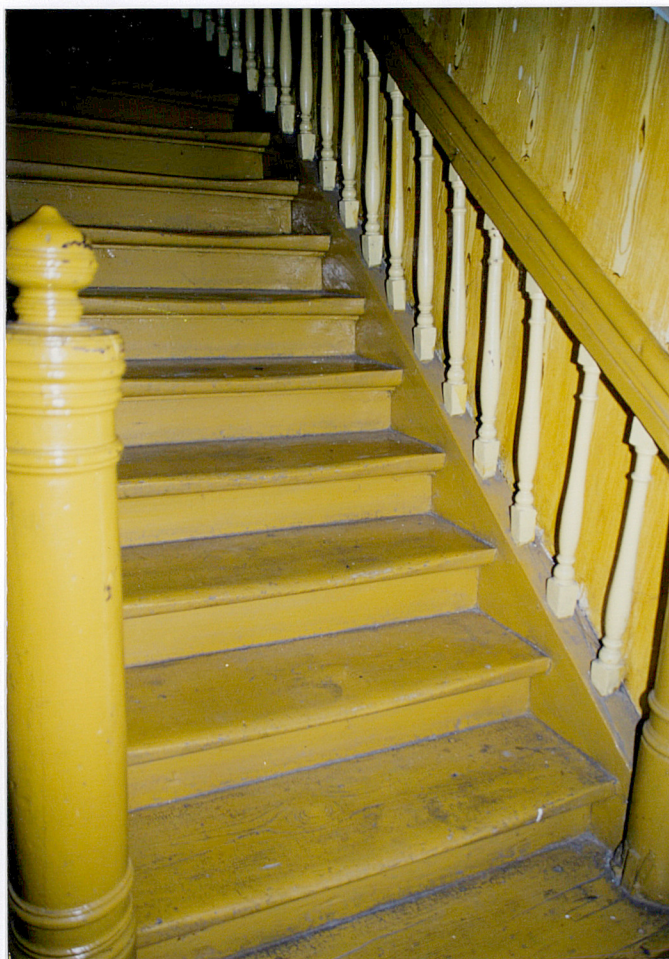
9. Schody wewnętrzne na poddasze.
10. Balustrada schodów na poddasze.
11. Okno w elewacji bocznej.
12. Okno w elewacji tylnej.
13. Drzwi frontowe.
14. Kolumienka drzwi frontowych.
15. Ząbkowanie ślimienia drzwi frontowych.
16. Klamka drzwi frontowych.
17. Uchwyt w drzwiach frontowych.
18. Detal drzwi frontowych.
19. Drzwi frontowe - skrzydła od strony sieni.
20. Zawias drzwi frontowych.
21. Drzwi wewnętrzne dwuskrzydłowe.
22. Drzwi wewnętrzne jednoskrzydłowe.
23. Drzwi wewnętrzne jednoskrzydłowe.
24. Szyldzik i klamka drzwi wewnętrznych.
25. Zawias drzwi wewnętrznych.
26. Zamek skrzynkowy w drzwiach wewnętrznych.
27. Drzwi wewnętrzne jednoskrzydłowe.
28. Drzwi wewnętrzne jednoskrzydłowe z prześwitem.
29. Widok pastorówki od pn.-zach.
30. Elewacja szczytowa.
31. Elewacja tylna.

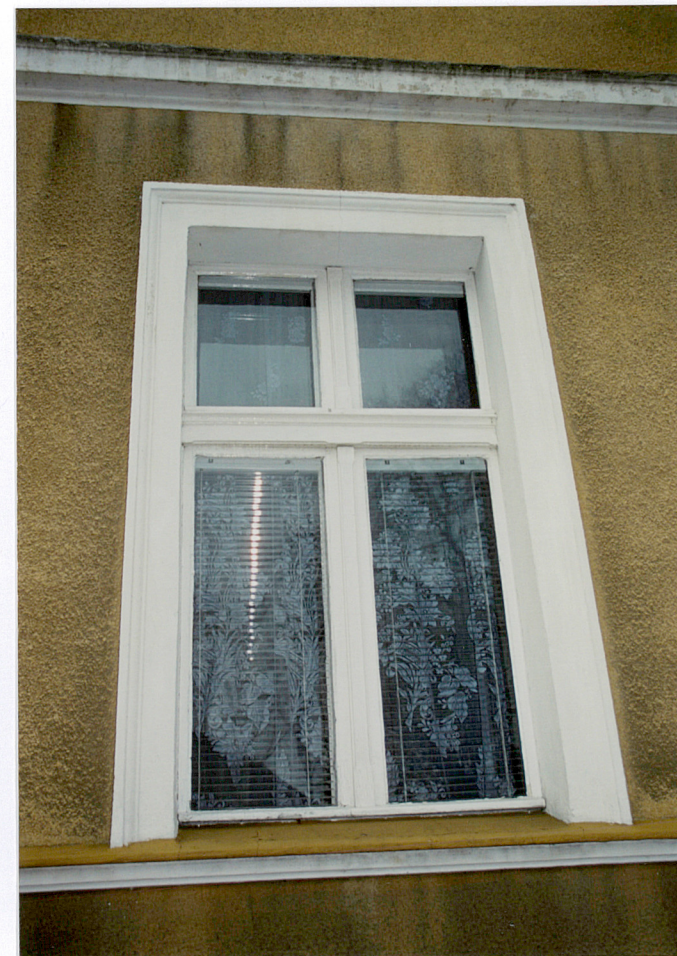
11.

Otworki okienne o wykroju prostokąta stojącego, ujęte szerokimi, profilowanymi opaskami. **Okna** drewniane skrzynkowe, z profilowanym i sfazowanym przechodzącym ślemieniem, dwudzielne. Słupki części nad- i podślemiennych opracowane w formie smukłych sfazowanych pilastrów z wydzieloną strefą piedestałową i wieńczącą. Ponadto w szczytach i elewacji tylnej okna dwu- i trójdzielne oraz jednodzielną ze szczebliną poziomą. Stolarka okienna malowana farbą olejną na biało.

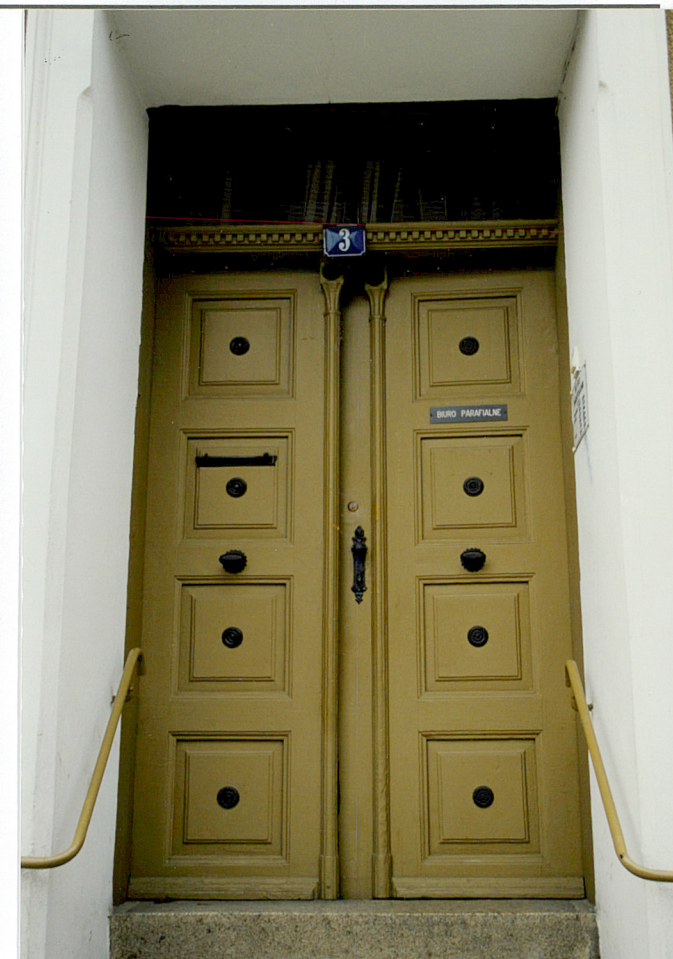
13.

Otworki drzwiowe o wykończeniu prostokąta stojącego. **Drzwi zewnętrzne frontowe** drewniane dwuskrzydłowe, konstrukcji ramowo-płycinowej z przeszklonym nadświetłem. Skrzydła czteropłycinowe o bogato profilowanych krawędziach płycin. Nadświetle dzielone szczeblinami pionowymi na kwadratowe kwatery, ślomie profilowane z motywem ząbkowania. Kute uchwyty, szyldzik z gałką i klamką, zawiasy pionowe, hakowe. **Drzwi wewnętrzne w pomieszczeniach mieszkalnych** umieszczone w profilowanych ościeżnicach, jedno- lub dwuskrzydłowe, konstrukcji ramowo-płycinowej; skrzydła trój- lub czteropłycinowe. Ozdobne klamki z szyldzikami, uchwyty, zawiasy hakowe tarczowe, zamki skrzynkowe, podklamkowe. Ponadto drzwi jednoskrzydłowe z przeszklonym, dzielonym krzyżowo prześwietem w połowie wysokości skrzydła. Stolarka drzwiowa malowana farbą olejną.

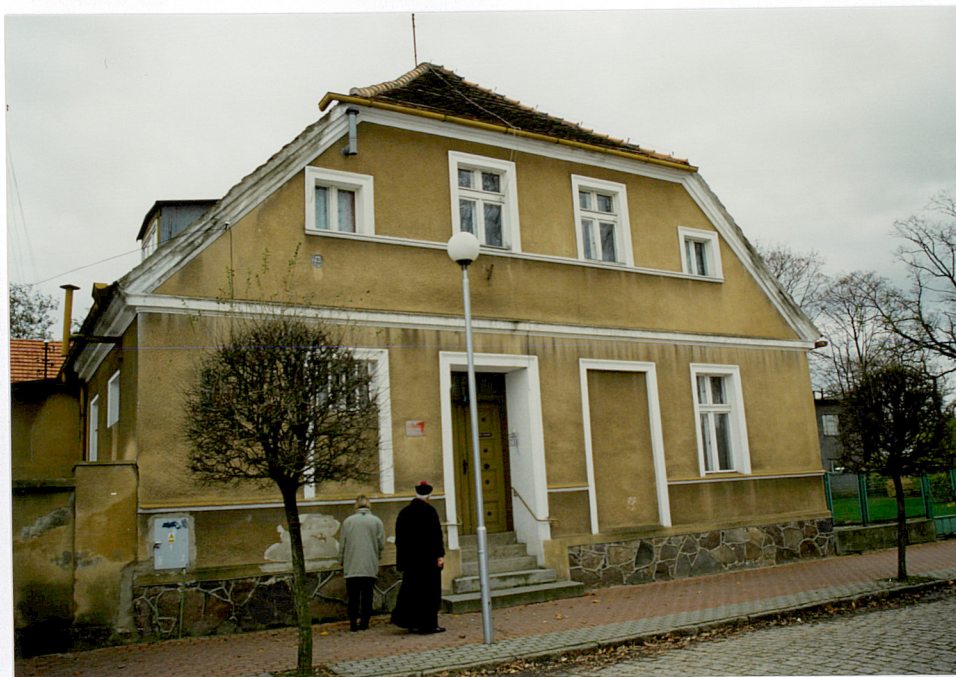
30.

skokiem cokołem oblicowanym łamanym kamieniem, regularnie członowane otworami okiennymi i drzwiowymi ujętymi za pomocą profilowanych opasek. Elewacje wsch. i zach. siedmioosiowe, szczytowe czteroosiowe, zwieńczone profilowanym gzymsem nakrytym okapem. Tynki w odcieniu piaskowym, z białym detalem.
