1. Obiekt zabytkowy

Dzwonnica

Margonin

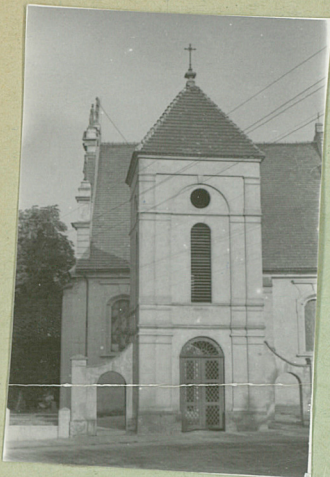
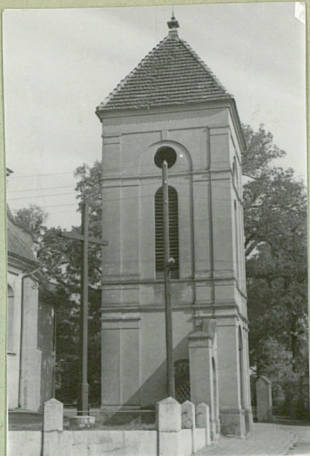
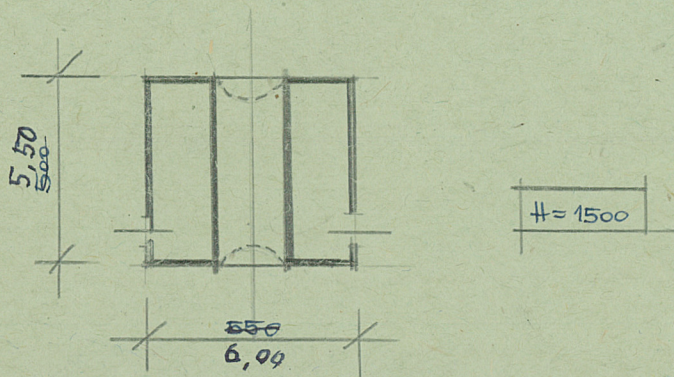
31. Szkic sytuacyjny, plan schematyczny, uwagi opisowe, fotografia

Dzwonnica - klasycystyczna - z przeł. XVIII/XIX w. Murwana, tynkowana. Na planie kwadratu dwukondygnacyjna; w części dolnej brama przełotowa, w górnej przełotowa zamknięta łukiem półpełnym. Nawierzchnie w pilastry tokańskie. Kryta dachem namiotowym.
