DOM MIESZKALNY

MARGONIN

Margonin, Rynek nr. 1

12. Autorzy, historia obiektu, określenia stylu.

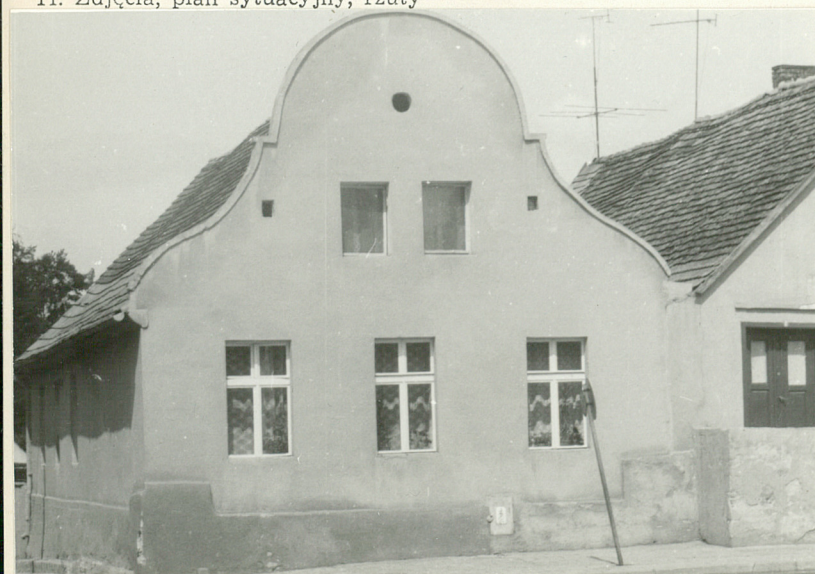
11. Zdjęcia, plan sytuacyjny, rzuty

Dom usytuowany jest w zwartej zabudowie pn.pierzeji Rynku,założonego w centralnej części miasta,na zach.narożniku,z dłuższą elewacją wzdłuż ul.Kościelnej.Od str.pn.podwórze gospodarcze i zabudowania gospodarcze.Zwrócony szczytem do Rynku.

Materiał: zbudowany na cokole z kamienia polnego i cegły,o konstrukcji ścian z gliny i muru szachulcowego,tynkowany,w partii dachu kryty dachówką karpiówką w koronkę.Więźba konstrukcji krokwiowo-stolcowej,stropy belkowe,otwarte i z podsufitką-drewniane.Klatka schodowa,zabiegowa-drewniana.Podpiwniczony-sklepienia beczkowe i posadzki ceglane.Posadzki:w sieni cementowe,ceglane i podłogi deskowe.W innych pomieszczeniach podłogi deskowe,częściowo z linoleum.Okna skrzynkowe,dwuskrzydłowe,drzwi jedno i dwuskrzydłowe-płycinowe i ramiakowe,przylgowe.

Plan wydłużonego prostokąta,z podłużną sienią od str.pn.i dostawionymi do cokołu schodami.W sieni łamana klatka schodowa,ze schodami prowadzącymi na poddasze.Od str.zach.traktu,trzy prostokątne pomieszczenia.Układ jednotraktowy,częściowo przebudowany.

Bryła zwarta,jednokondygnacyjowa,podpiwniczona,nakryta dwuspadowym dachem,ze szczytem falistym od str.pd.Od str.pn.do cokołu dostawione jednobiegowe schody.

Elewacja pd.,jednokondygnacyjowa,z trzema prostokątnymi otworami okiennymi w korpusie,ponad nieznacznie wysuniętym cokołem i falistym szczytem z dwoma prostokątnymi oknami i mniejszymi otworami.Elewacja zach.,z trzema prostokątnymi otworami okiennymi,zamknięta profilowanym gzymsem.Elewacja pn.,z prostokątnym otworem okiennym i otworem drzwiowym.Do cokołu dostawione jednobiegowe schody.

14. Kubatura ok. 450m ³	15. Powierzchnia użytkowa ok. 120m ²	16. Przeznaczenie pierwotne dom mieszkalny	17. Użytkowanie obecne dom mieszkalny
18. Prace budowlane i konserwatorskie, ich przebieg i dokumentacja		19. Stan zachowania (fundamenty, ściany zewnętrzne, ściany wewnętrzne, sklepienia, stropy, konstrukcje dachowe, pokrycie dachu, wyposażenie i instalacje) Stan b.zły: -braki w pokryciu tynkiem -uszkodzenia mechaniczne ścian wewnętrznych -uszkodzenia stropów, grożące zawaleniem. -ubytki w konstrukcji więźby dachowej.	
20. Najpilniejsze postulaty konserwatorskie Obiekt grożący zawaleniem. Przeznaczyć do remontu.
