III	Nr	A	B	C	D	E	F	G	H	I	J	K	L	M	N	O	P	R	S	T	U	V	W	X	Y	Z	WIELKOPOLSKIE		
																										misblue			
1. Obiekt zabytkowy		Dom - Rynek 8																								2. Miejscowość		Pow. CHODZIEŃSKI	
		MARGONIN m.

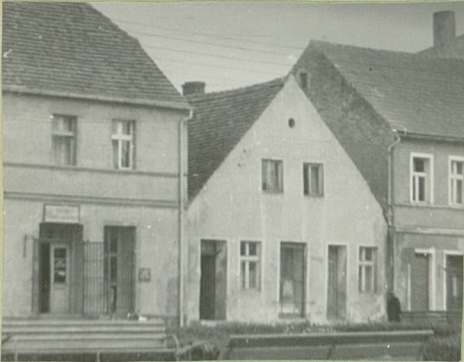
Pn. pierzeja rynku.

Szczytowy, konstrukcja ryglowej, tynkowany Parterowy z mieszkalnym poddaszem. Dach dwuspadowy, jeden komin. Sien po lewej stronie budynku. Klatka schodowa w głębi, oświetlenie z dachu. Z tyłu domu przybudówka.
