11694 BUDYNEK MIESZKALNY, d.CZWORAK /7/ w ZESPOLE FOLWARCZNYM

przełom
XIX/XX w.

B O G U S Ł A W I C E

11. Zdjęcia, rzut, przekrój, sytuacja, orientacja

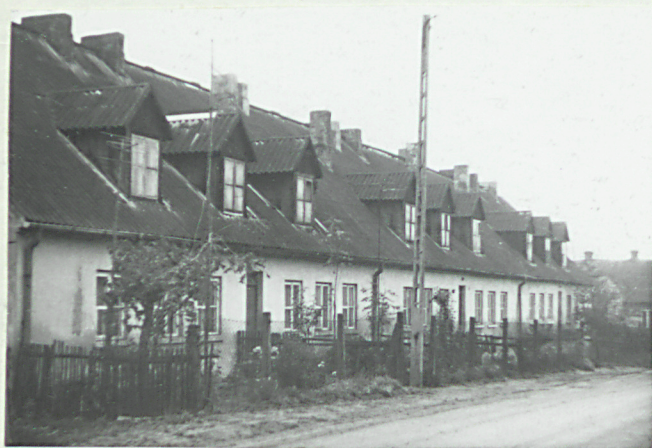
Fot. 1. elew. frontowa wsch.

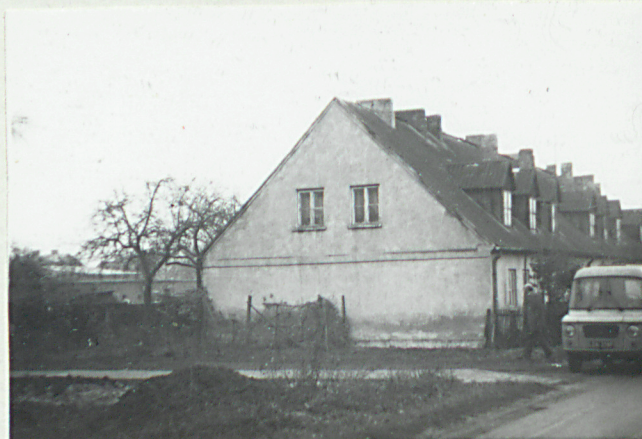
Elewacje płn. i płd. szczytowe: proste, z gzymsami cokołowymi i na poziomie stropu, w każdej po 2 okna w szczytach /takie same jak w elew. wsch. i zach./

Fot. 2. elew. szczytowa płd.

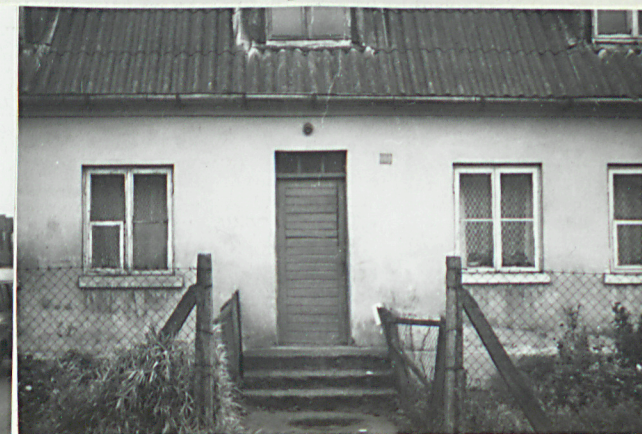
Fot. 3. jedna z wejść gł. do budynku.

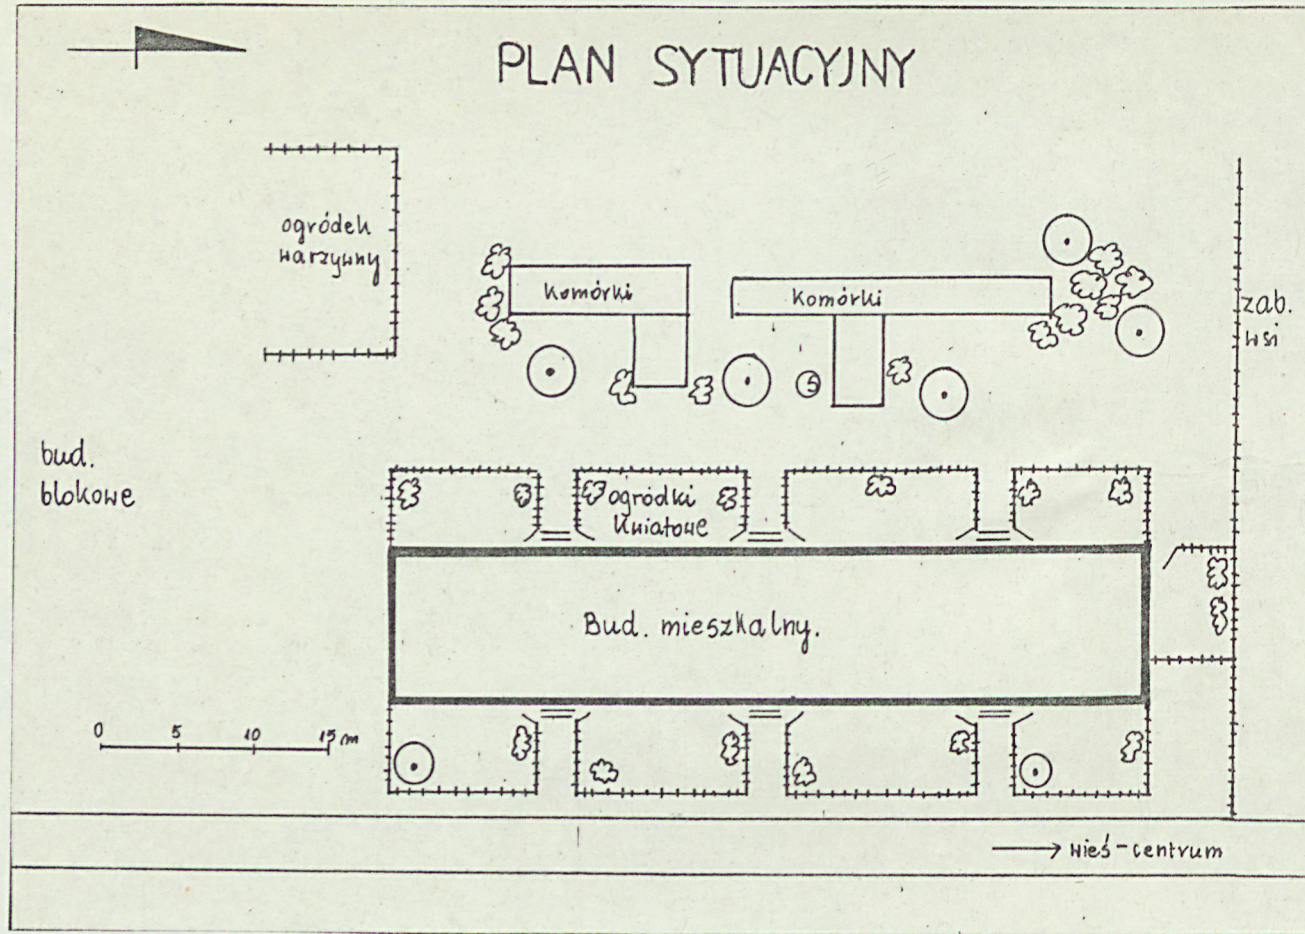
PLAN SYTUACYJNY

Sytuacja: budynek /7/ usytuowany jest w centrum wsi Bogusławice, ok. 0,5 km na wsch. od zabudowań d. folwarku. Stoi frontem /elew. wsch./ do drogi asfaltowej biegnącej z kier. pld. z Dzierzbina w kier. pln. do Gadowa, kilkanaście m. przed skrzyżowaniem z drogą biegnącą na linii wsch.-zach., przez wieś. Dokoła obiektu zabudowa zwarta, od pld. nowe budownictwo blokowe. Przed frontem budynku małe ogródki kwiatowe ogrodzone niską siatką metalową i płotem sztachetowym, taki sam układ ogródów przylega do elewacji tylnej /zach./. Z tyłu budynku podwórze szer. od 5 do 20 m, którego zach. granice wytyczają dwie drewniane szopy /kurnik i komórki/ z licznymi przybudówkami i ogródkami warzywnymi wokół nich. Od pln. budynku także ogródek kwiatowy szer. ok. 5 m graniczący z sąsiednią posesją i oddzielony od niej metalową siatką. Od pld. podwórze ograniczone płotem sztachetowym, przy budynku brak ogrodzenia.
