Ado 60/2 DOM MIESZKALNY /MŁYNARZÓWKA/

3. Miejscowość MIEDZICHOWO  
nr hipoteczny .....

1. Miejscowość M I E D Z I C H O W O	2. Obiekt (nazwa jak w karcie) DOM MIESZKALNY /MŁYNARZÓWKA/ NR 44	3. Zawartość wkładki (nazwa obiektu lub materiału uzupełniającego) tekst, plan sytuacyjny, fotografie
---	---	--

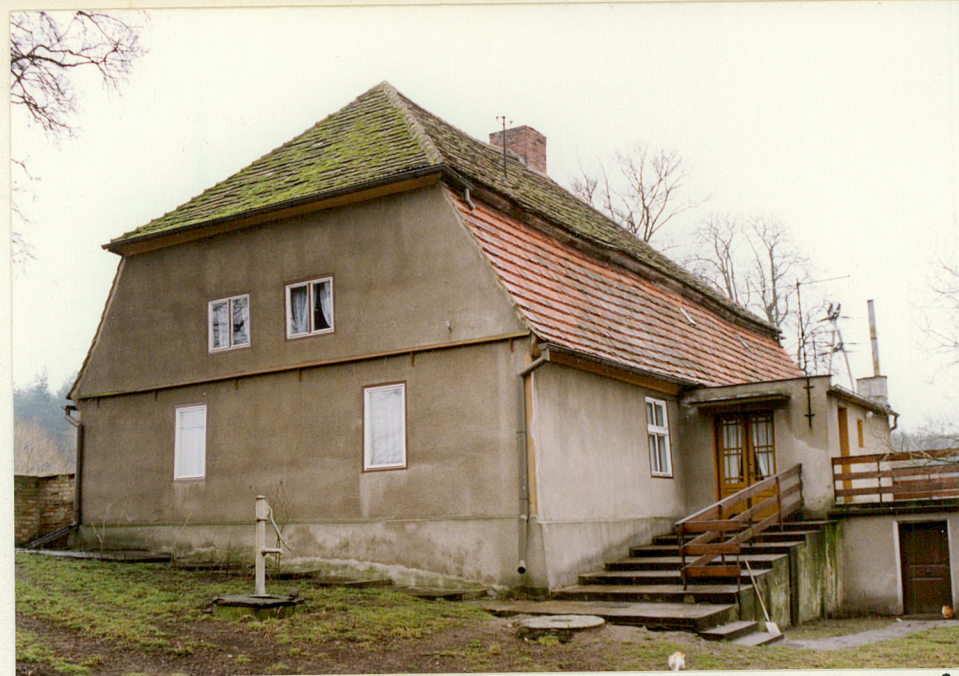
| 2.                                    :-:- | - elewacja tylna /zachodnia/ i szczytowa /północna/ |

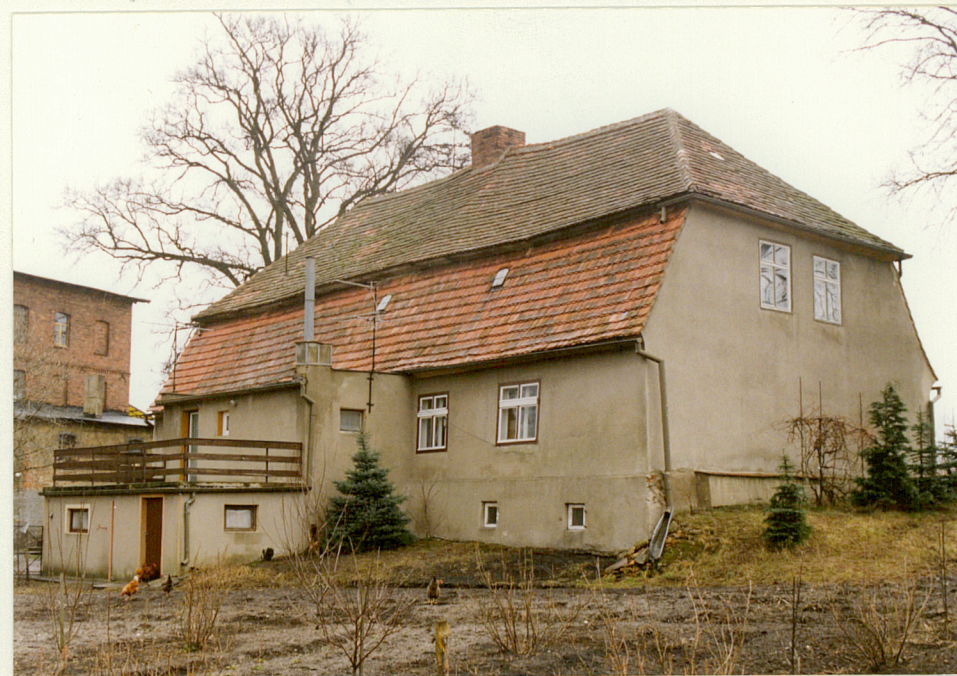
| 3.                                    :-:- | - widok ogólny od połud-zachodu |

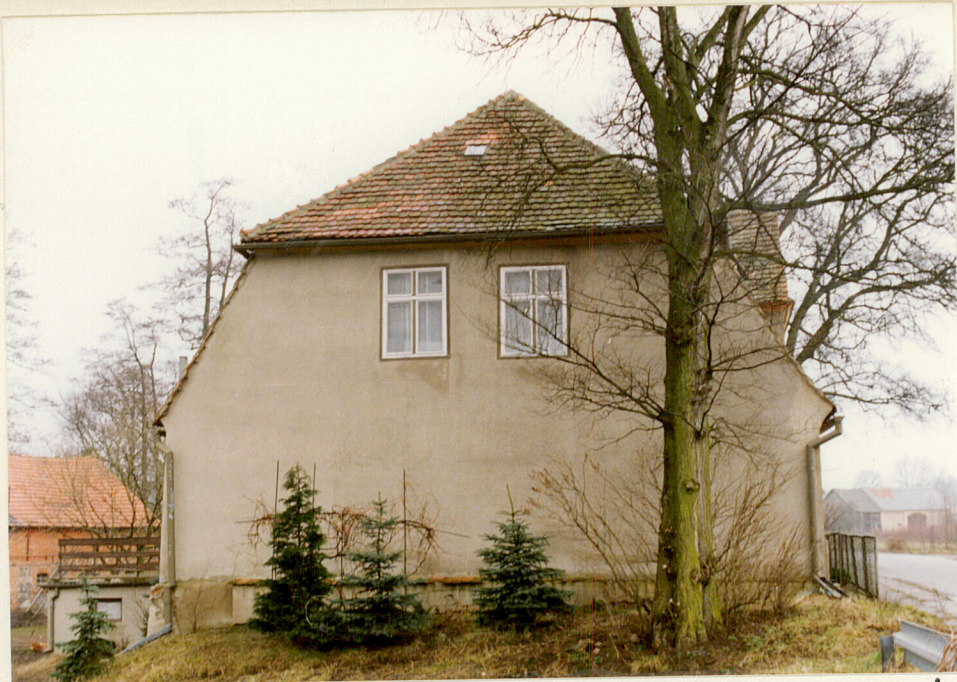
| 4.                                    :-:- | - elewacja szczytowa południowa |

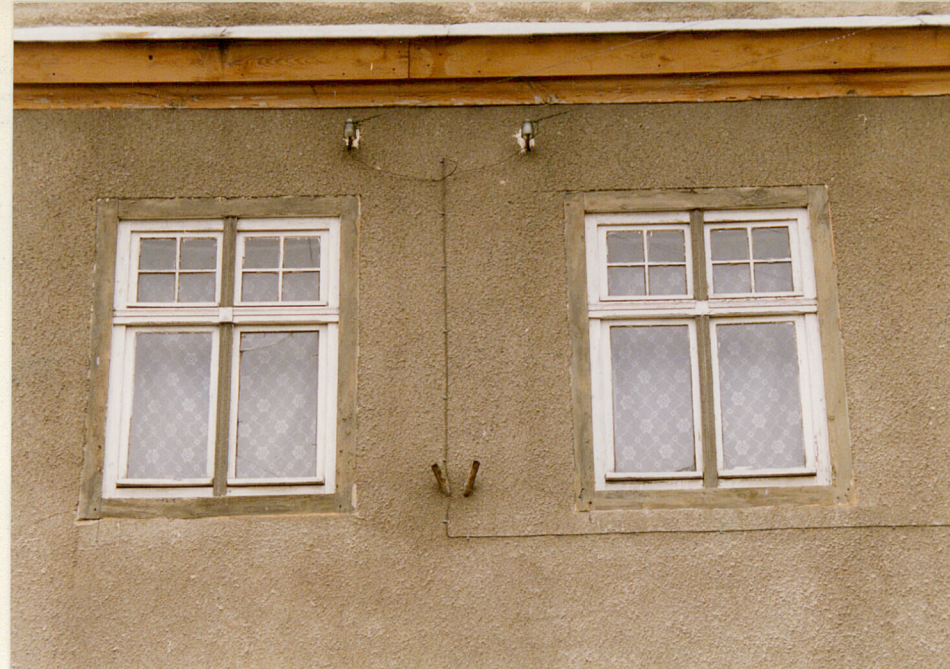
Stolarka okienna w większości wymieniona, wtórna. Okna ościeżnicowo-krosnowe /skrzynkowe/, 4-skrzydłowe, dzielone ślemieniem; w szczycie północnym okna 1 lub 2-skrzydłowe, zespolone; w wystawce frontowej pierwotne okna krosnowe, pojedyncze, 4-skrzydłowe, dzielone krzyżem okiennym /górne skrzydła z podziałem szczeblinowym/.

| 5.                                    :-:- | - czteroskrzydłowe okno krosnowe w wystawce frontowej |

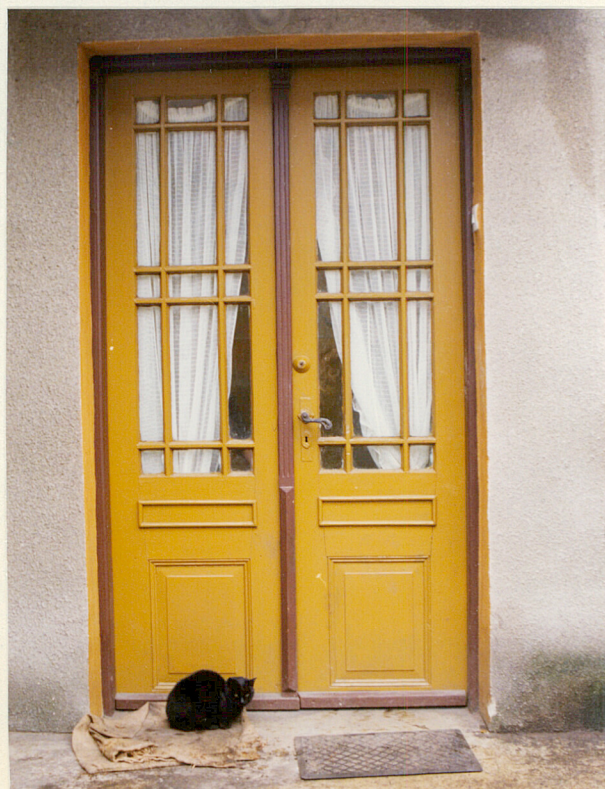
Stolarka drzwiowa zróżnicowana typologicznie i chronologicznie. Drzwi frontowe - wtórne, 2-skrzydłowe, klepkowe, z naświetlem i nadświetlem. Drzwi do przybudówki /pierwotne, przeniesione/, ramowo-płycinowe, 2-skrzydłowe, z wielopolowym naświetlem, zawieszone na trzpieniowych zawiasach. Pozostałe drzwi wewnętrzne 1-skrzydłowe, płycinowe, pełne lub z naświetlem.

| 6.                                    :-:- | - dwuskrzydłowe drzwi płycinowe do przybudówki |

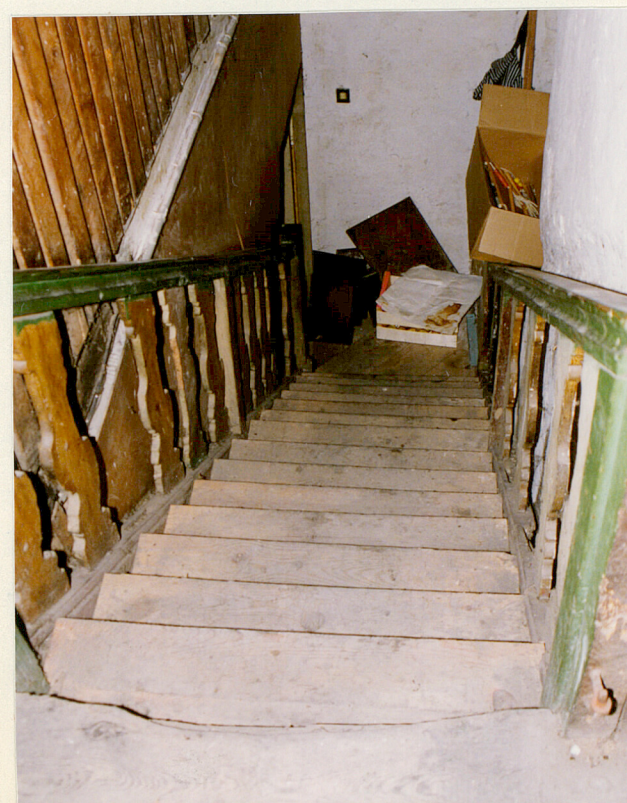
Schody prowadzące na poddasze ustawione są w przyziemiu kominów, pośrodku budynku - drewniane, o konstrukcji policzkowej, zabiegowe, z balustradą o deskowych tralkach i profilowanej poręczówce; klatka schodowa obudowana deskami.

| 7.                                    :-:- | - schody policzkowe na poddasze |

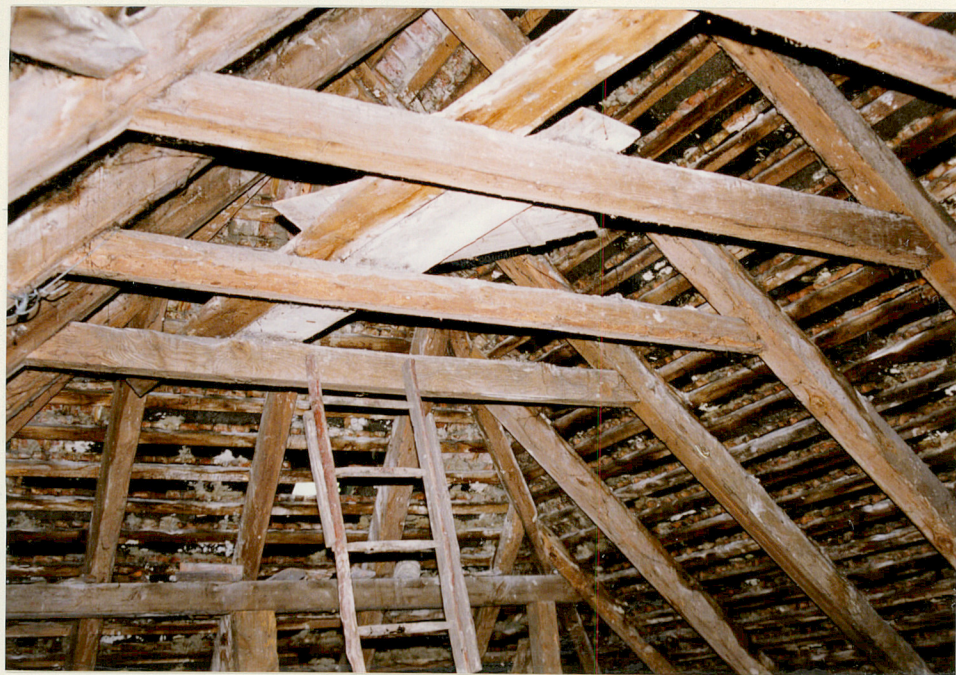
Nieszczelne pokrycie dachowe, zawilgocona więźba dachowa,  
spróchniałe końce krokwi, belek stropowych oraz łąty, zniszczona podsufitka w pokojach na strychu oraz tynki ścian.

Wieżba dachowa drewniana, o konstrukcji krokwiowo-jętkowej /dwa poziomy jętek/, z obustronną podporą stolcową, tworząca wiązar dachu mansardowego. Dolne krokwie osadzone są w belkach stropowych i oparte o jętki, zaś górne krokwie osadzone w w/w jętkach i spięte u wierzchołka pod kątem ok. 90°. W szczytach budynku naczółki utworzone z półkrokwi osadzonych dołem w oczepie, zaś górą wsparte na trzeciej parze krokwi korpusu budynku.

| 8.                                    :-:- | - fragment więźby dachowej na poziomie górnych jętek |

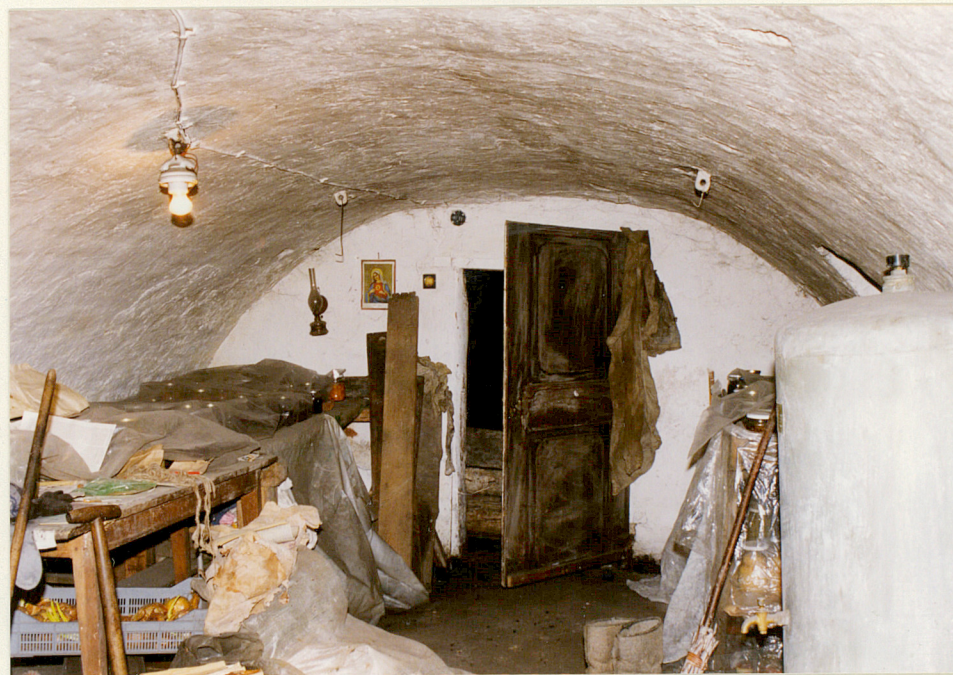
W piwnicy sklepienie ceramiczne, kolebkowe.

| 9.                                    :-:- | - piwnica - widok ogólny od północy |
