ZESPÓŁ FOLWARCZNY GORZYŃ

1780-1914 r.

G O R Z Y Ń

1. Miejscowość G O R Z Y Ń	2. Obiekt (nazwa jak w karcie) ZESPÓŁ FOLWARCZNY GORZYŃ	3. Zawartość wkładki (nazwa obiektu lub materiału uzupełniającego) dalszy ciąg opisu, plan orientacyjny, wykaz zdjęć
-------------------------------	---	---

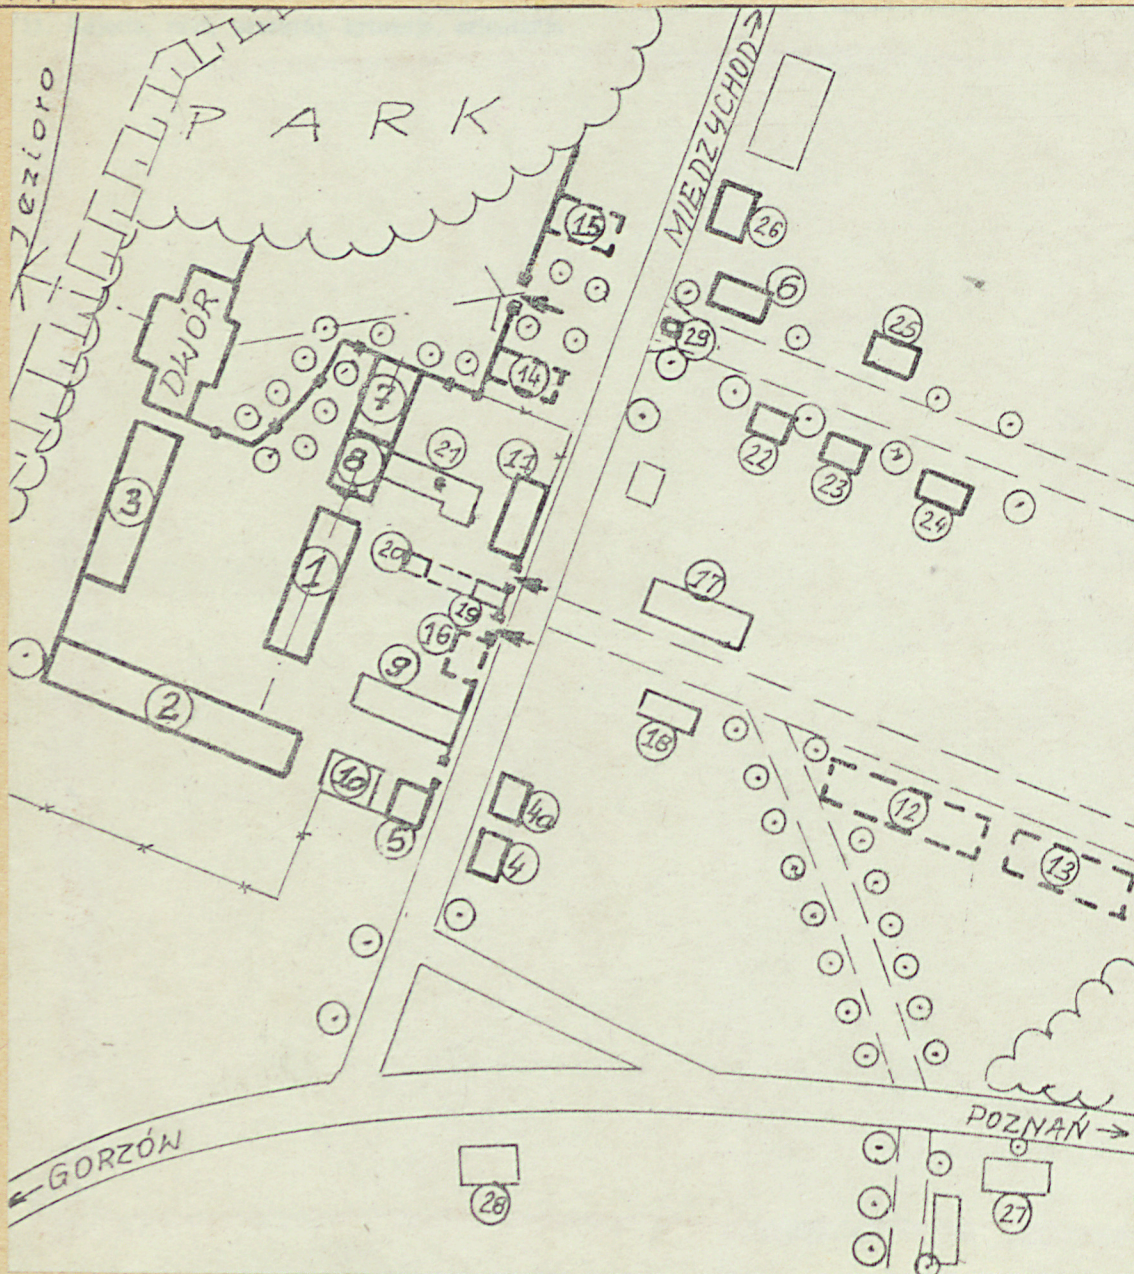
GORZYŃ

- 1.obora
- 2.stodoła
- 3.obiekt wielofunkcyjny:
rządcówka, powozownia-gara-
że, stajnia, ob.dom miesz-
kalny, garaże, chlewnia
- 4.i 4a.domy mieszkalne,
powtarzalne
- 5.dom mieszkalny
- 6.dom mieszkalny
- 7.stajnia
- 8.gorzelnia
- 9.zmodernizowana chlewnia
- 10.zmodernizowana chlewnia
- 11.chlewnia ob.dom miesz-
kalny, klub
- 12-13.nieistniejące stodoły
- 14-16nieistniejące domy
mieszkalne
- 17-21.nowe magazyny
- 22-26.domy w kolonii mieszkaniowej
- 27.zajazd ob.pocztą
- 28.leśniczówka
- 29.studnia

Kompozycja: założenie zespołu posiada kilka układów kompozycyjnych tworzących jeden architektoniczny układ wspólny zespołu dworskiego i podwórze gospodarskiego. Jest to układ zwarty zorganizowany w kształcie prostokąta otwartego w kierunku północnym na park. Na osi tego prostokąta usytuowano równolegle oborę /1/ i stajnię /7/, a między nimi gorzelnię /8/. Po przeciwnej stronie otwarcia stoi długa kamienna stodoła /2/. Zachodnią ścianę prostokąta tworzą stojący od północy w parku dwór i obok długi obiekt wielofunkcyjny: rządówka, powozownia-garaże, stajnia ob. dom mieszkalny, garaże, chlewnia /3/. Natomiast wschodnia ściana obiektów usytuowanych przy szosie to budynki inwentarskie i mieszkalne. Ten układ architektoniczny można podzielić na dwa podukłady zachodni, w którym obiekty usytuowano wzdłuż linii prostokąta i wschodni, w którym obiekty wypełniają dodatkowo wnętrze prostokąta. Kolejny wyodrębniony podukład o wnętrzu krajobrazowym stanowi dwór z parkiem, z zachodnim widokiem na jezioro i wschodnim biegnącym wzdłuż alei dojazdowej przez bramę w kierunku kolonii mieszkaniowej. Część dworską od podwórze dzieli ściana wysokich drzew. Kolonię

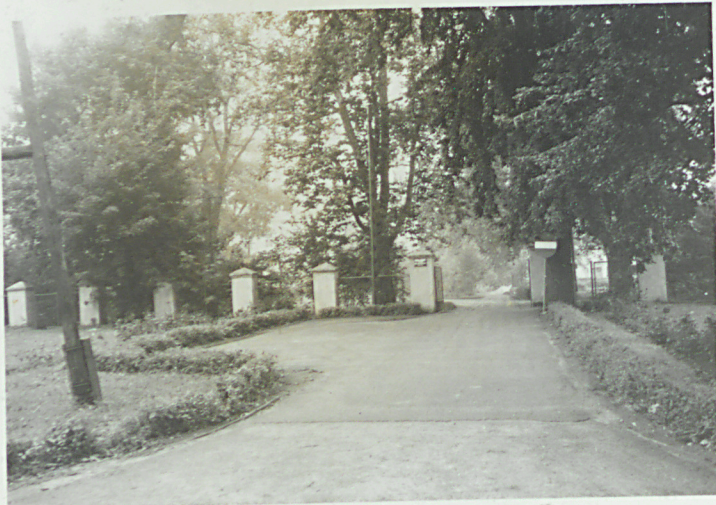
1

1. wjazd do dworu widok z kierunku E
2. wjazd do dworu widok z kierunku W
3. 4. 5. dwór
6. park przy dworze
7. powiązanie dworu z rządcówką /3/
8. domy /4 i 5/ przy szosie, widok z kierunku S

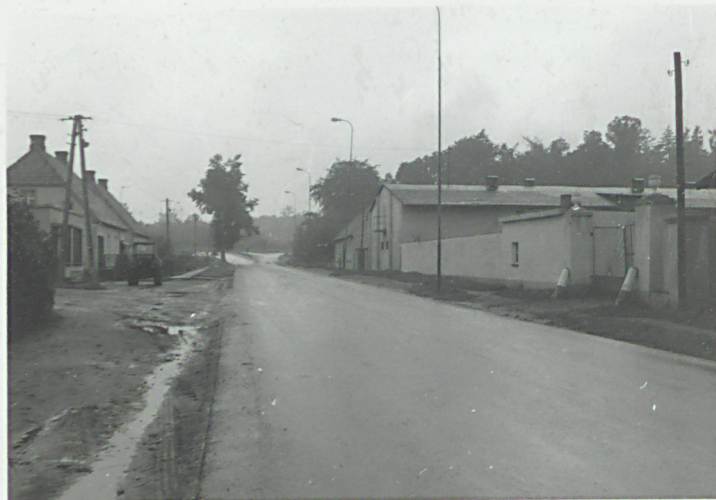
9

9. widok na obiekty przy szosie z kierunku N,
z prawej wjazd na podwórze
10. z lewej wysoka obora /1/, z prawej gorzelnia /8/
w głębi rządcówka /3/
11. z lewej obora /1/, z prawej stajnia /3/,
w głębi część stodoły /2/

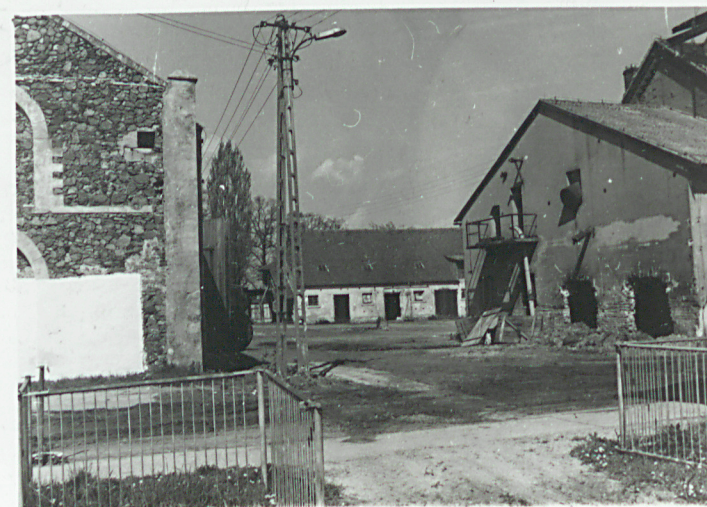
12

12. z lewej stodoła /2/, z prawej obora /1/,
w głębi fragment stajni /3/
13. z lewej stodoła /2/, z prawej stajnia /3/
14. z lewej stodoła /2/, obora /1/, z prawej
zmodernizowane chlewnie /9 i 10/.

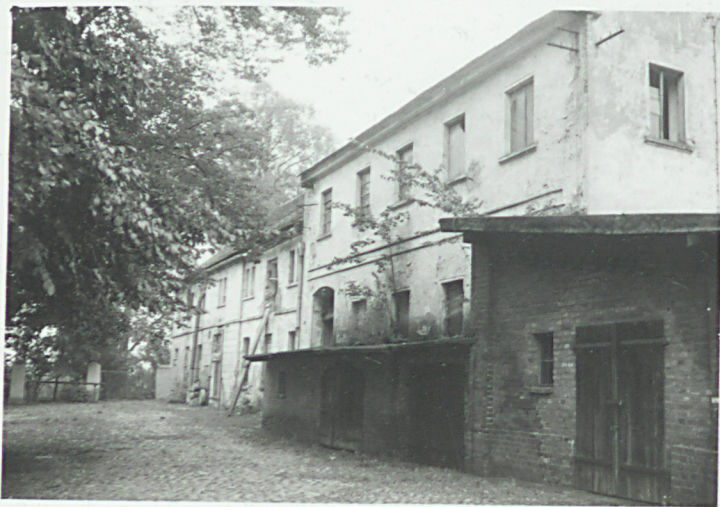
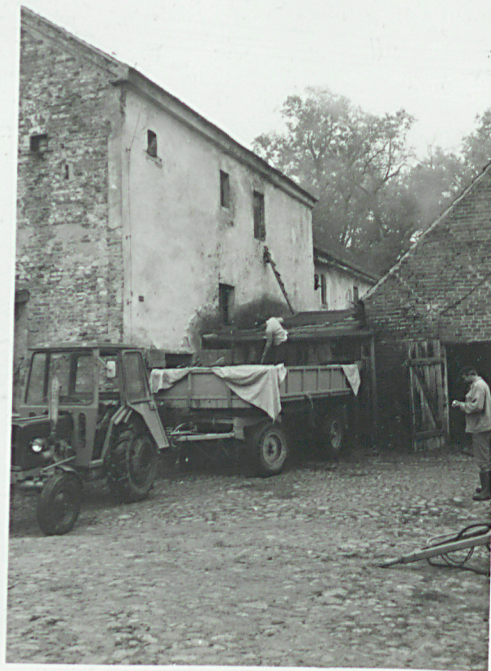
Materiał: gorzelnia /8/ ceglana z odcinkowymi także ceglanyimi stropami leżącymi na stalowych podciągach i słupach posiada więźbę krokwiowo-płatwiową przykrytą dachówką. Nie użytkowana. Ogólny stan techniczny budynku bardzo zły.

- 15 i 16. gorzelnia /8/ ze stajnią /7/ od
frontu i tyłu
17. gorzelnia /8/
- 18 i 19. szczyt i tył stajni /7/
20. przebudowana na dom i klub chlewnia /11/
21. droga w kolonii mieszkaniowej

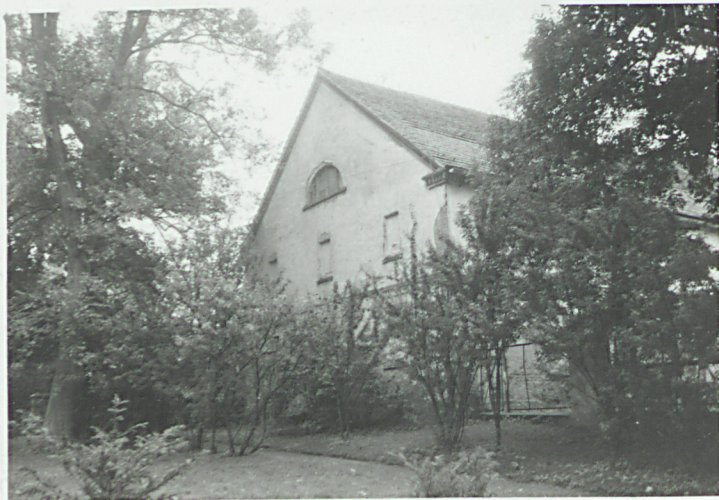
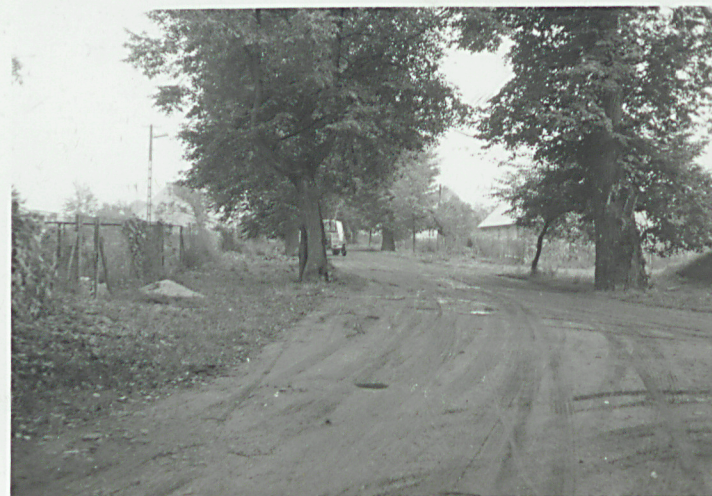
18

Stajnia /7/ stykająca się z gorzelnią także ceglana, strop nagi drewniany, więźba krokwiowo-płatwiowa przykryta dachówką, nie użytkowana ze względu na bardzo zły stan.

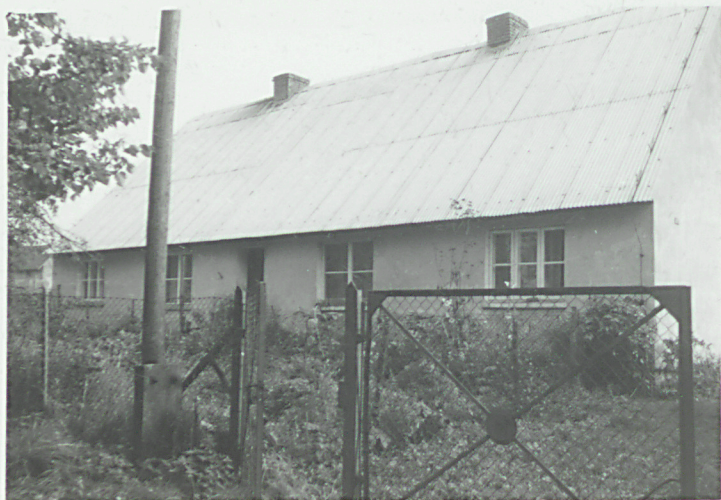
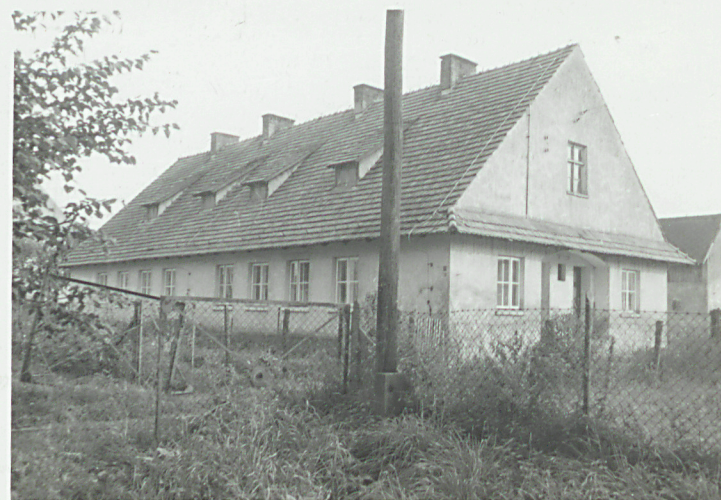
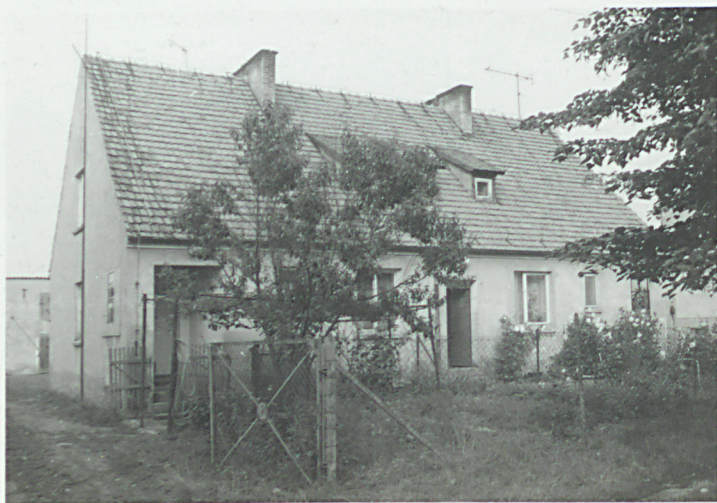
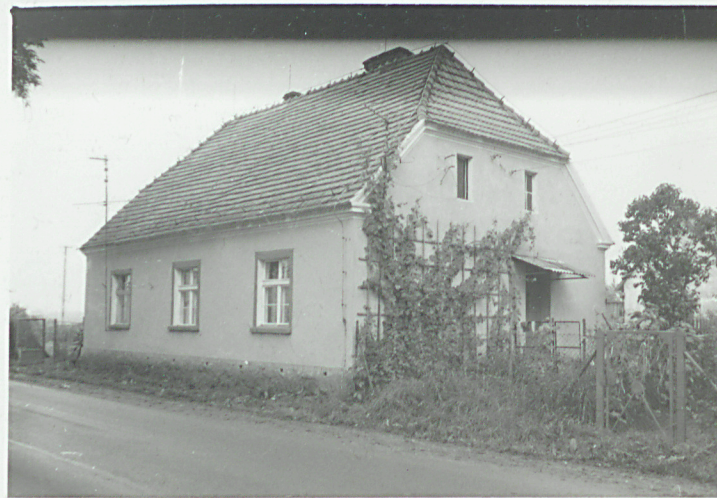
22

Domy mieszkalne /22-26/, zajazd /27/ wykonane są z cegły, otynkowane, posiadają więźby krokwiowo-płatwiowe przykryte dachówką z jednym dachem eternitowym, stan ogólny domów dobry.

22. - 25. domy w kolonii mieszkaniowej
26. droga prowadząca od zespołu do zajazdu
- 28 i 29. obiekty zajazdu /27/
29. leśniczówka /29/

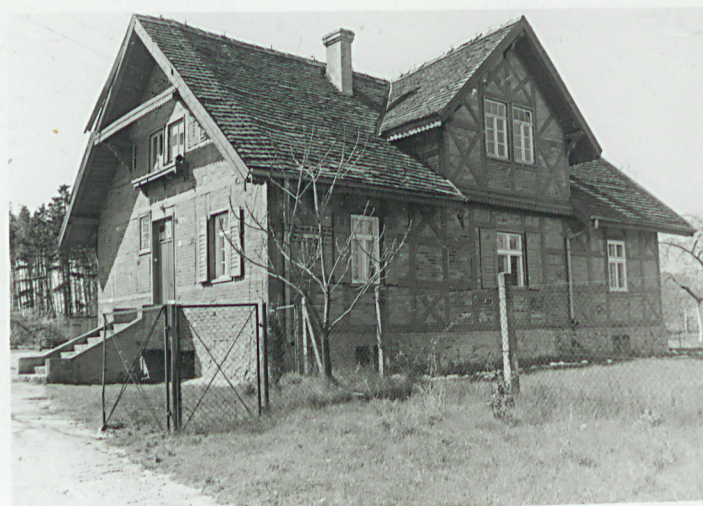
29

Leśniczówka /28/ wykonana jest z muru pruskiego wypełnionego cegłą, posiada dwuspadowy dach przykryty dachówką z wystawką usytuowaną pośrodku do wysokości kalenicy.
