Ł U K O W O

GORZELNIA

opis, plan sytuacyjny, zdjęcia

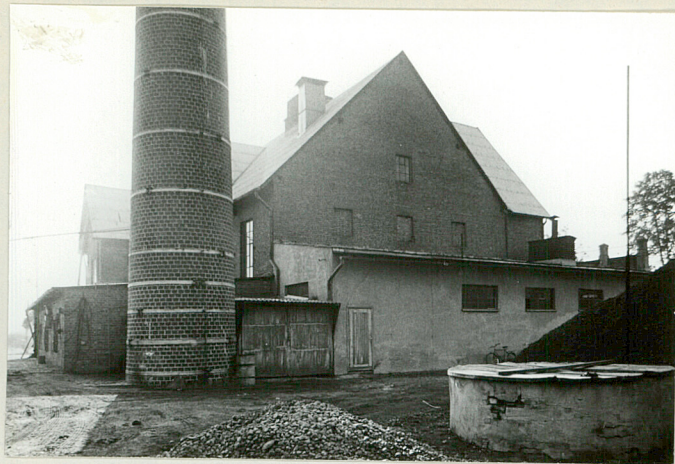
2

Elewacja zachodnia - do ściany dobudowana otynkowana przybudówka z dwoma drzwiami i trzema oknami. W ścianie budynku, nad przybudówką - trzy zamurowane okna. Pośrodku szczytu - jedno okno. Obok przybudówki, od strony pn. znajduje się komin gorzelni.

1. - Elewacja południowa
2. - Elewacja zachodnia
3. - Elewacja północna
4. - Elewacja wschodnia
5. - Drzwi wejściowe - elewacja pd.
6. - Okno przy drzwiach wejściowych
7. - Fragment poddasza - elewacja pd.
8. - Okno w podmurówce - elewacja pd.
9. - Zegar - elewacja pd.
10. - Dzwony zegara i okna nad zegarem
11. - Otwór w elewacji wsch.
12. - Okno w szczycie ryzalitu
13. - Fragment transmisji płatkarni
14. - Płatkarnia
15. - Okno w elewacji zach.

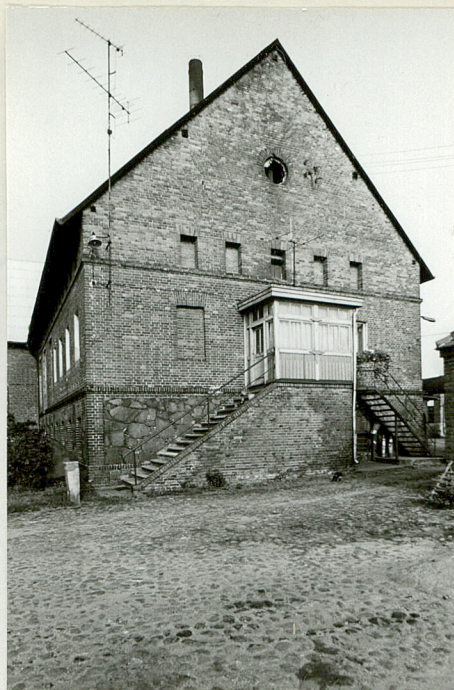
4

Elewacja wschodnia - do wysokiej podmurówki dobudowane ceglane schodki z drewnianym gankiem do mieszkania. W kondygnacji, oddzielonej od podmurówki gzymsem znajduje się jedno okno z łukiem płaskim i jedno okno zamurowane. W części szczytowej, oddzielonej od kondygnacji gzymsem jest jedno okienko i cztery prostokątne wnęki. W szczycie, w ceglanej opasce okrągły otwór.

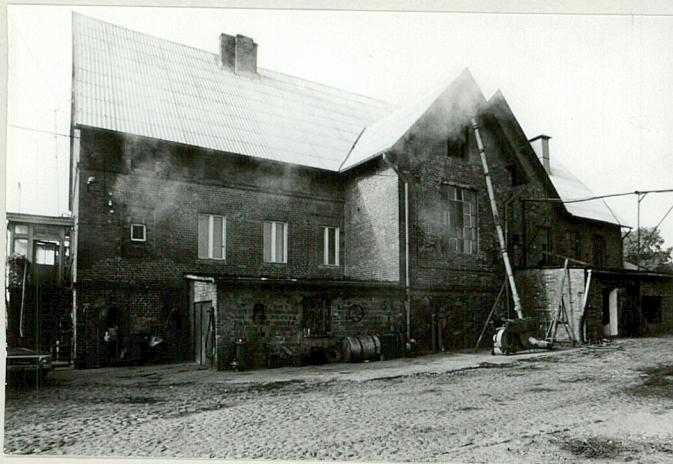
3

Elewacja północna - we wsch. stronie ściany znajduje się ryzalit z prostokątnym oknem, z obu stron ryzalitu dobudowane przybudówki. W przybudówce od strony wsch. znajduje się jedno okno, w przybudówce od strony zach. - jedne drzwi i trzy otwory z drzwiczkami. W ścianie budynku, od zach. strony ryzalitu znajdują się cztery okna, od strony wsch. ryzalitu - dwa okna z łukiem płaskim i jedno zamurowane. Nad oknami, wzdłuż ściany - gzyms. Pomiedzy gzymsem a dachem są dwa okienka i jedna wnęka.

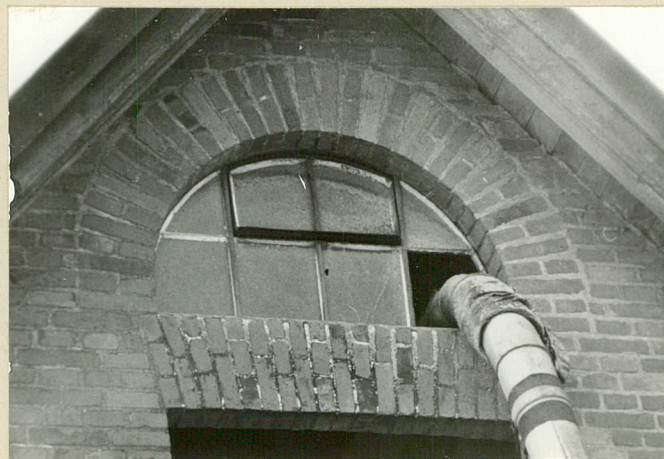
12

W szczycie ryzalitu jest prostokątny otwór i półkolistе okno z łukiem pełnym. Część ściany od strony zach. przechodzi w wystawkę w której znajduje się jedno okno i jedno jest zamurowane.
