1277/B
DOM MIESZKALNY (CZWORAK) NR 33,36,37

ŁUKOWO

DOM MIESZKALNY (CZWORAK)
NR . 33,36, 37

Plan sytuacyjny, zdjęcia

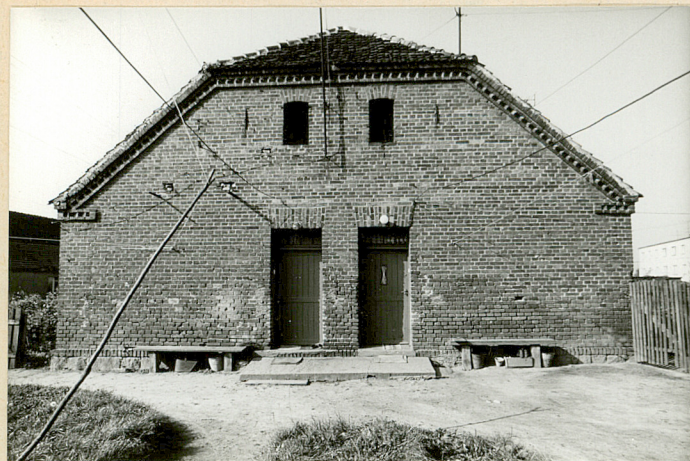
2

Elewacja wschodnia - dwuosiowa, pośrodku ściany - dwoje drzwi zwieńczonych łukiem płaskim. W części szczytowej dwa otwory okienne z łukiem odcinkowym. Gzyms podokapowy.

- 1.Dom nr 33 - elew. pd.
- 2.Dom nr 33 - elew.wsch
- 3.Fragment szczytu
- 4.Okno w szczycie
- 5.Podmurówka
- 6.Dom nr 37 - elew. pn i wsch.
7. Fragment szczytu
- 8.Dom nr 36 - elew.zach.
- 9.Fragment szczytu
- 10.Drzwi w domu nr 37
- 11.Drzwi w domu nr 36
- 12.Okno w domu nr 36
- 13.Okno w domu nr 36
- 14.Otwór w poddaszu

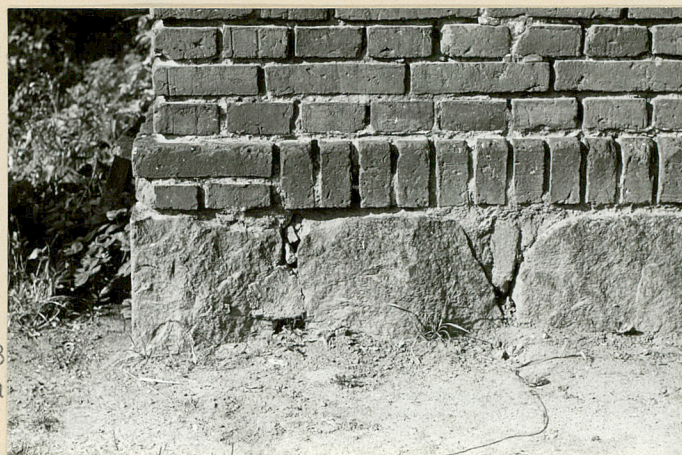
5

Ściany - zbudowane z cegły ceramicznej o wążku krzyżowym, na podmurówce z kamienia polnego, nieotynkowane.

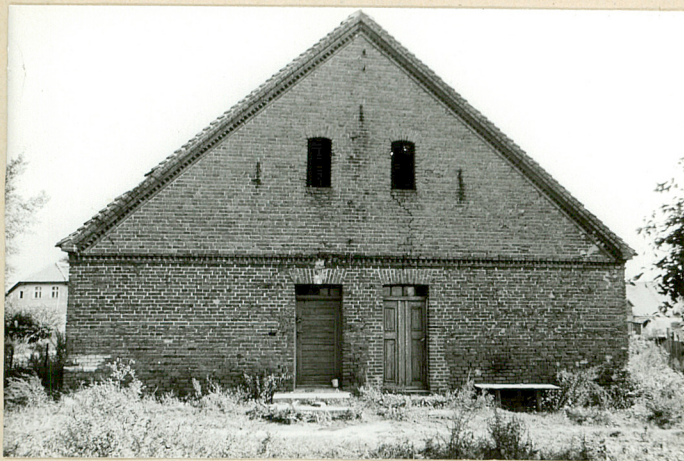
8

Budynek nr 36 w stanie zniszczonym, przeznaczony do rozbiórki. Stan budynków nr 33 i 37 - dobry.

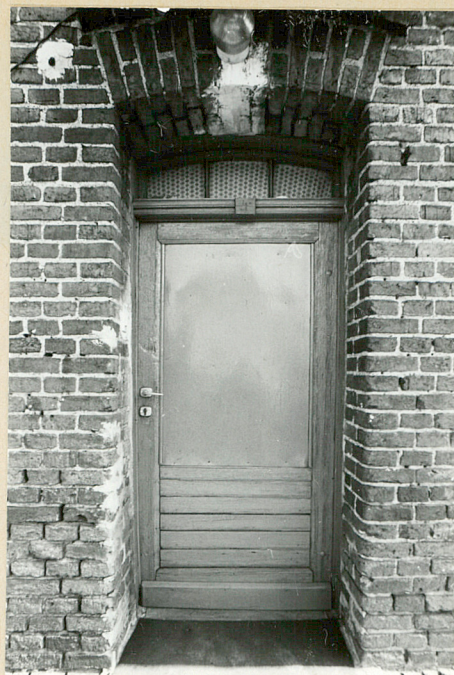
10

Elewacja zachodnia - taka sama jak wschodnia. W domu nr 37, przy ścianie dobudowany komin, drzwi zwieńczone łukiem odcinkowym.

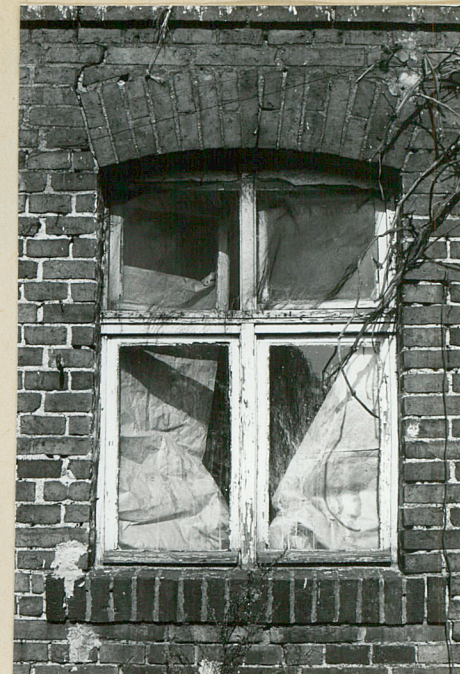
12

Elewacja południowa - czterosiowa, w ścianie przebudowane okna. Pod dachem - gzyms podokapowy, ozdobny. W domu nr 36 zachowane cztery okna z łukiem odcinkowym.
