DOM MIESZKALNY OB. URZĄD GMINY

PĘPOWO

11. Zdjęcia, rzut, przekrój, sytuacja, orientacja

## WKŁADKA DO KARTY EWIDENCYJNEJ ZABYTKÓW ARCHITEKTURY I BUDOWNICTWA

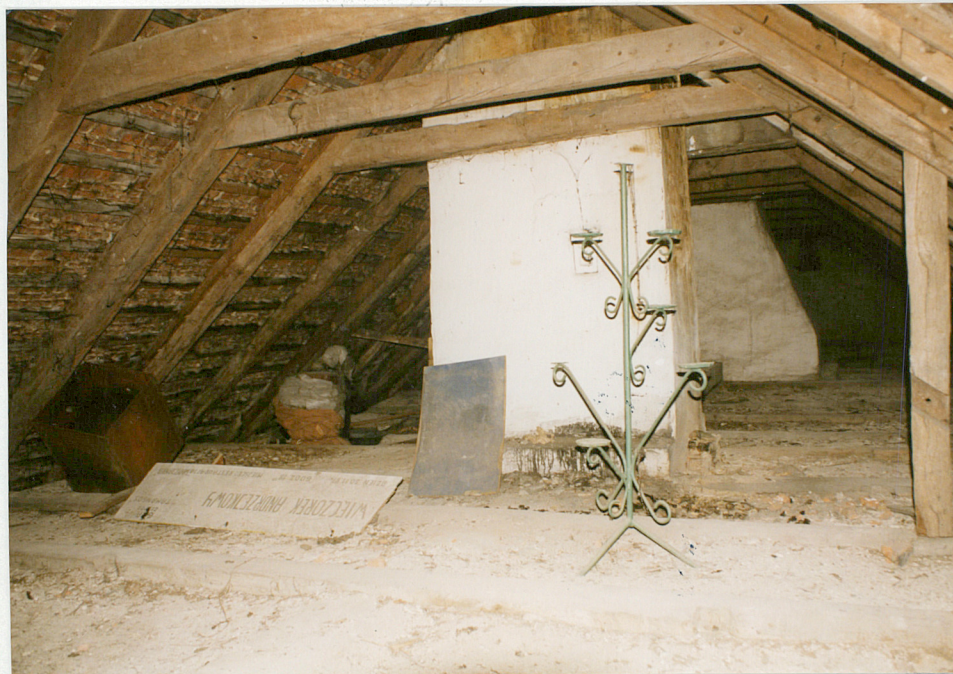
21

**Wieżba:** drewniana konstrukcji krokwiowo - jętkowej. W narożniku po stronie zachodniej krokwie wsparte na trzech słupach. Elementy wieżby łączone są na drewniane tyble.

19. Pokój w trakcie tynnym od strony północnej
20. Strych - więźba dachowa i szczyt
21. Strych - więźba dachowa
22. Strych - komin
- 23.24. Schody z korytarza przyziemia na poddasze

20. Najpilniejsze postulaty konserwatorskie  - przeprowadzić remont więźby dachowej - wzmocnić stropy nad poddaszem - uzupełnić ubytki poszycia dachu - przeprowadzić remont generalny obiektu

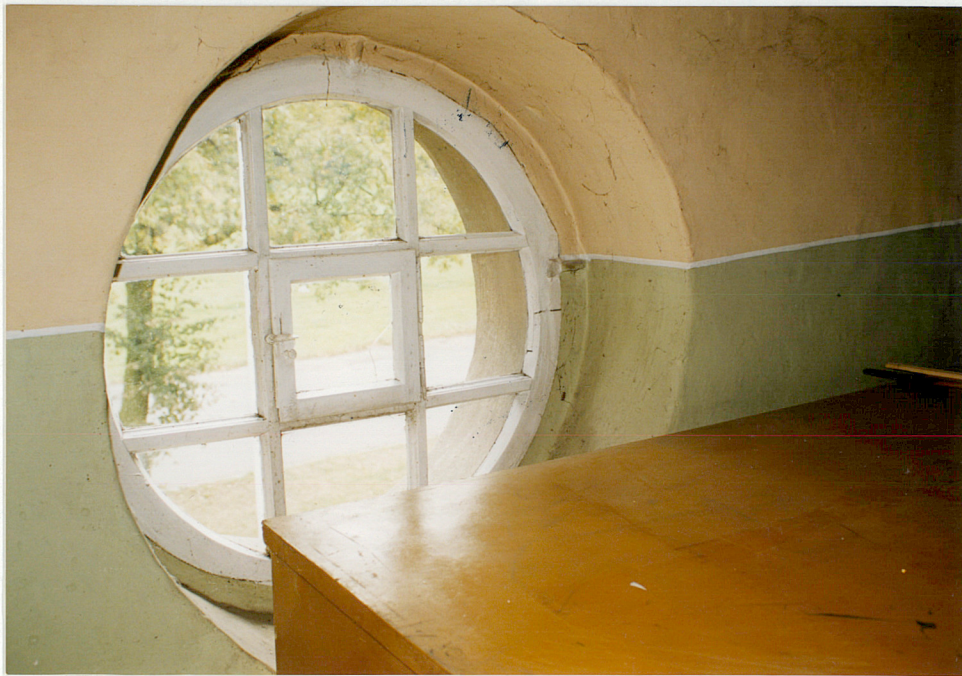
32 33

32. Okno w wystawce
33. Uszkodzony sufit w pomieszczeniu na poddaszu
34. Okulus ściany szczytowej - widoczna uszkodzona konstrukcja muru i ubytki cegły
35. Ugięte belki nad wystawką w korytarzu poddasza
