## DOM MIESZKALNY

WIELKOPOLSKIE  
PEPOWO

ul. St.Nadstawek 7  
63-830 Pepowo

Budynek wzniesiony około 1830 r, neogotycki.

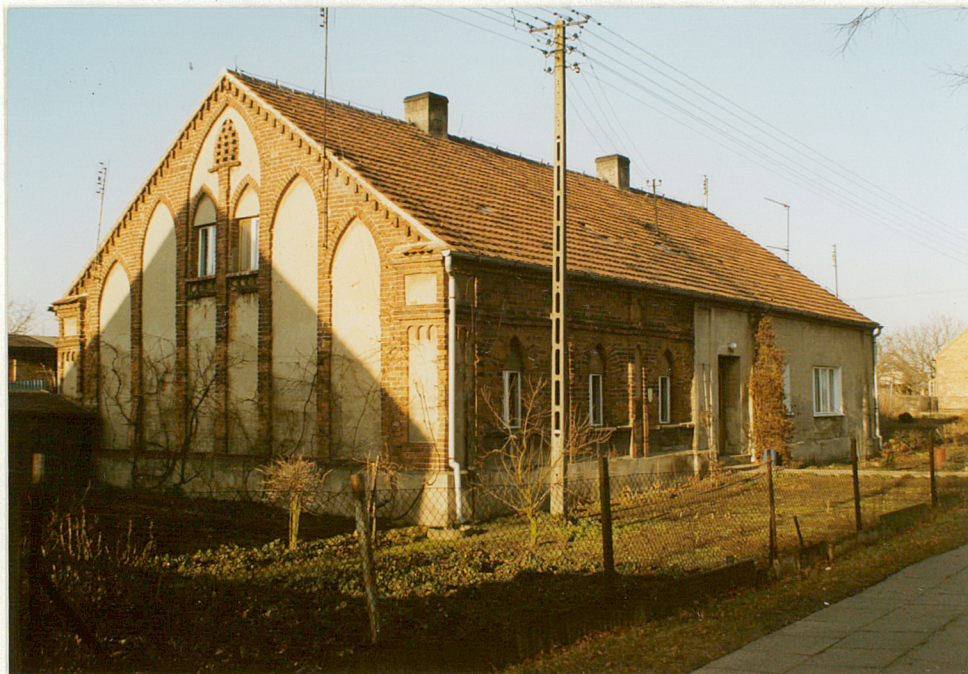
1. Widok ogólny budynku
2. Fragment elewacji południowej fasady nie przekształcony
3. Elewacja tylna
4. Elewacja szczytowa południowa
5. Elewacja szczytowa północna

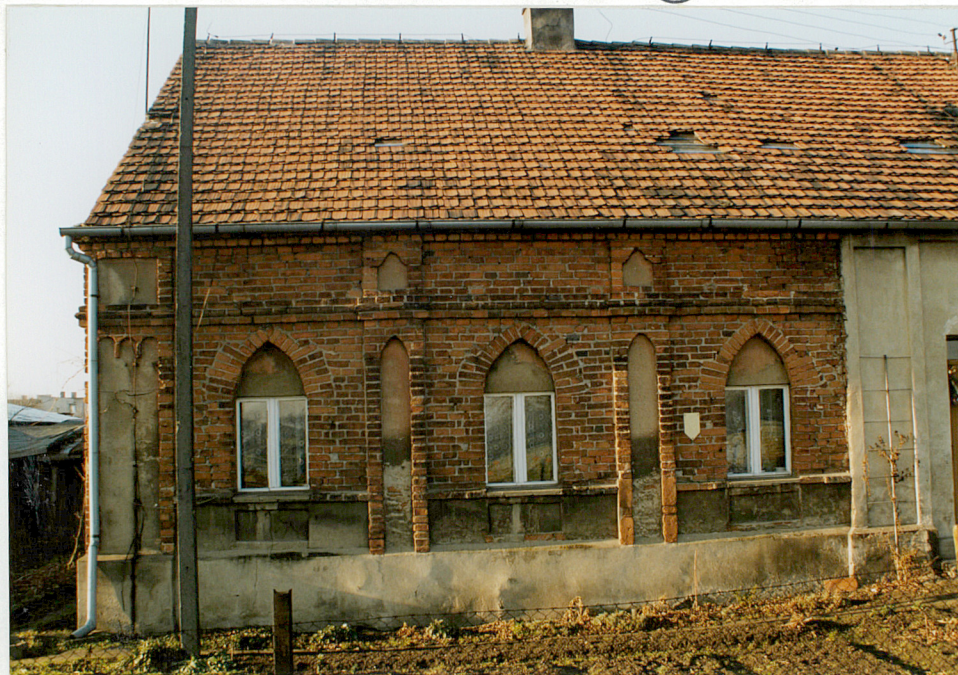
2

**ELEWACJE:** posadowione na niskim, otynkowanym cokole obiegającym całość budynku. Fasada: pierwotnie siedmio - obecnie sześćoosiowa niesymetryczna. Część południowa elewacji zachowała pierwotny układ tj. artykułowanie osi międzyokiennych lizenami ustawionymi na cokole i wspierającymi niewielki, prosty ceglany gzyms. Lizeny posiadają wewnątrz ostrołukowo zakończone blendy. Narożniki budynku opięte są lizenami zwieńczonymi gzymsami arkadowymi. Widoczne są one w części południowej fasady oraz w obu elewacjach szczytowych. Na przedłużeniu lizen w fasadzie znajdują się niewielkie, dekoracyjne lizenki wypełnione płycinami o uproszczonych formach trójliscia. Otwory okienne ostrołukowo zamknięte, obecnie sprowadzone do kwadratów. Okna ustawione są na gzymsach, przerwanych lizenami, pod oknami umieszczone są prostokątne wnęki. Otwór drzwiowy flankowany jest lizenami, obecnie uproszczonymi i otynkowanymi. Otynkowana jest również część północna fasady z dwoma oknami współczesnymi.

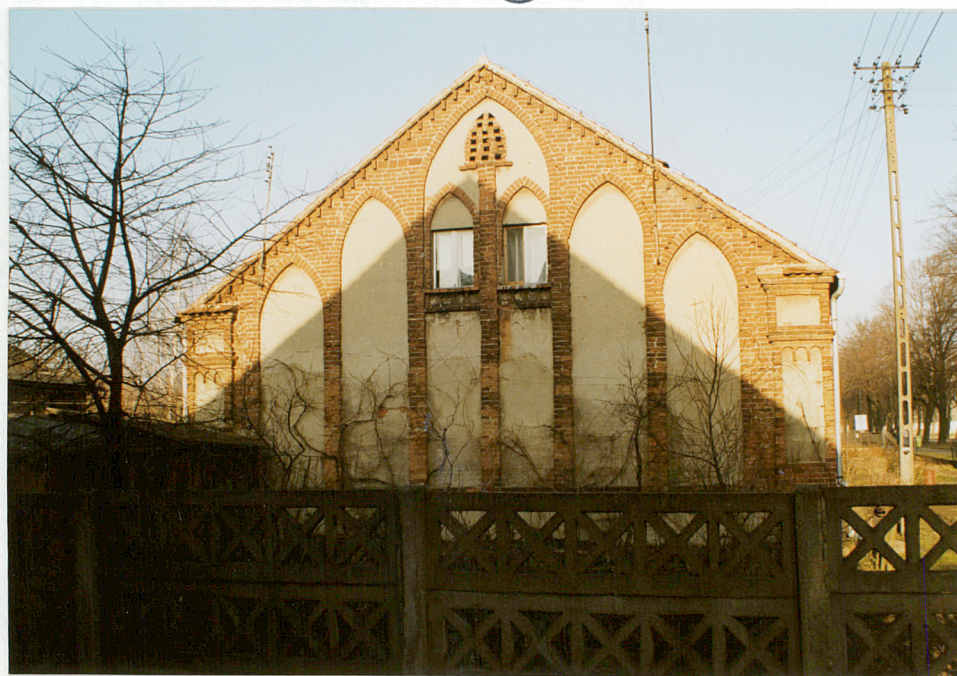
4

Elewacje szczytowe: rozwiązane identycznie. Artykułowane ceglany lizenami zamykającymi ostrołukowe arkady ustawione schodkowo pod szczytem. Środkowa arkada wydzielona dodatkową lizeną dzielącą w górnej części pole na dwie dodatkowe mniejsze arkadki, w których umieszczone są otwory okienne. Wzdłuż okapu szczytu biegnie gzyms kostkowy. Elewacja tylna: sześćoosiowa, zachowała układ narożnych oraz flankujących drzwi lizen. Część północna jest trójosiowa z nowymi oknami umieszczonymi na dawnych osiach, część południowa dwuosiowa, przekształcona. Na osi nad wejściem wystawka na dachu. Do wysokości nadproży okien elewacje otynkowane.

20. Najpilniejsze postulaty konserwatorskie  - otynkowanie blend elewacji szczytowej - nie dopuścić do zmiany pozostałej części fasady (odtworzenie pozostałej nie wydaje się już realne, chociaż byłoby możliwe)
