1. Obiekt zabytkowy

KOŚCIÓŁ PAR. P.W. WNIEBOWZIECIA N.M.P

OBORNIKI

## 31. Szkic sytuacyjny, plan schematyczny, uwagi opisowe, fotografia

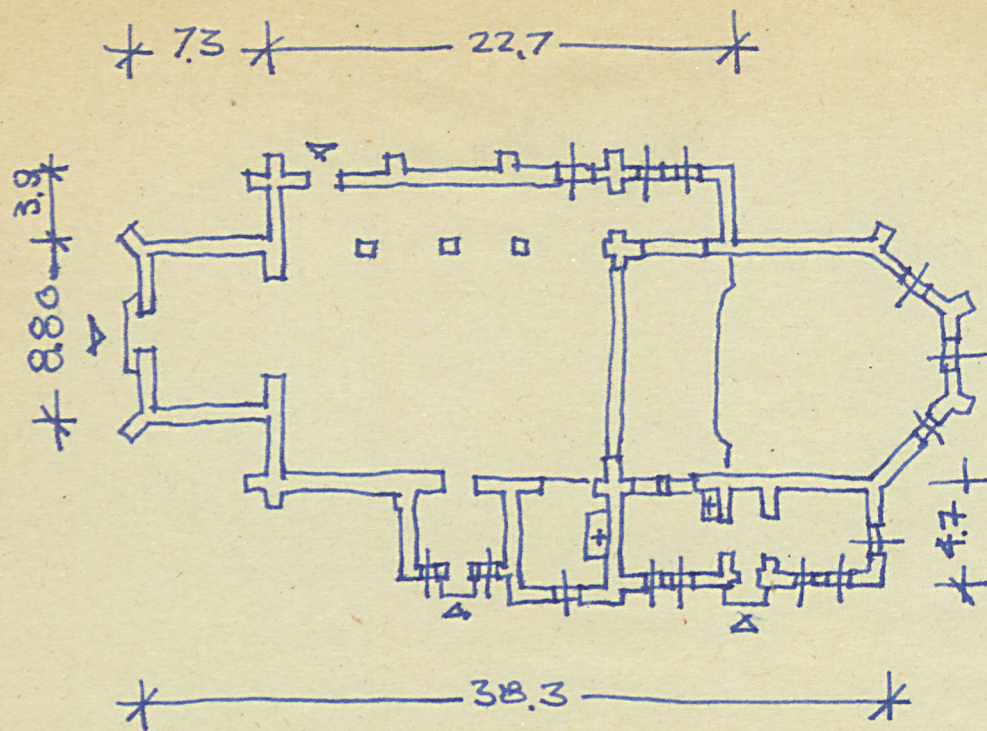
skala: . 1:400 . . . .

Nawa główna kościoła prostokątna, prezbiterium nie-  
wysokobudowane, zamknięte trójbocznie. Od ptn. nawa  
boczna, w przedłużeniu jej przy prezbiterium  
kaplica św. Józefa prebudowana z dawnej zakrystii.  
Od ptd. kruchta, kaplica i zakrystia. Od zach.  
wieża prawie kwadratowa, usytuowana nieosiowo  
w stosunku do nawy głównej, na osi fasady  
zachodniej. Kościół otynkowany, otynkowany  
z wyjątkiem przypory i cokotu, przytę dachem  
drewnianym, dachostrogiem.
