GOSPODARSTWO PĘPOWO

2. Czas powstania
Pierwsza poł.
XIX w. k. XIX w.

3. Miejscowość
PĘPOWO

2. Obiekt (nazwa jak w karcie)
Gospodarstwo Pępowo

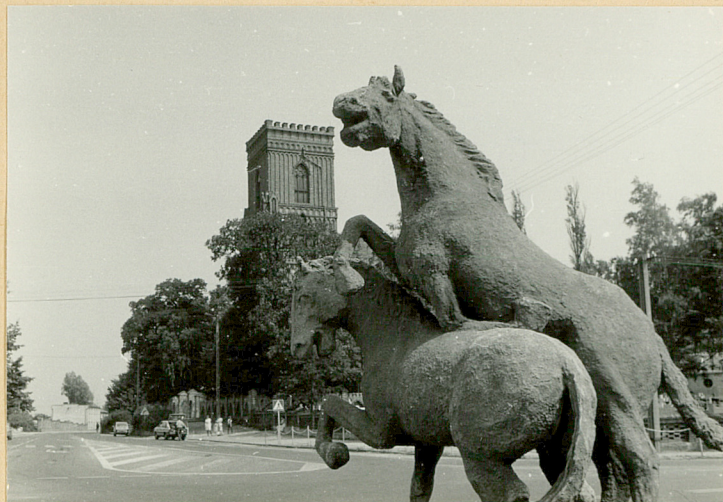
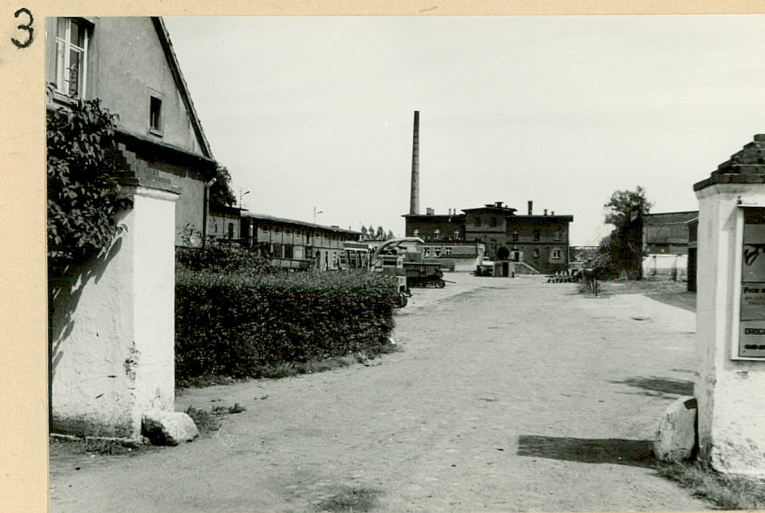
1. Pępowo - widok na wieżę kościoła i głównego placu
2. Widok zabudowań gospodarczych z drogi od strony Siedlec
3. Widok ogólny podwórza północnego
4. Aleja prowadząca do pałacu

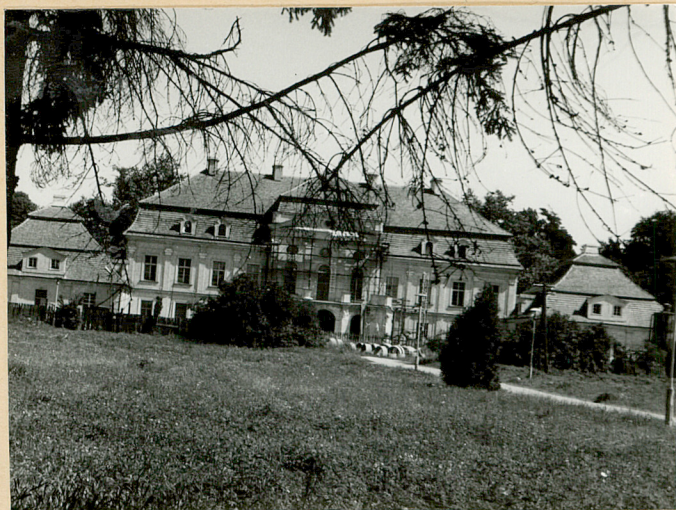
5

- 5. Pałac - widok od strony dziedzińca
- 6. Pałac - widok od parku
- 7. Brama łącząca pałac z oficyną
- 8. Otwarcie architektoniczne na dziedziniec

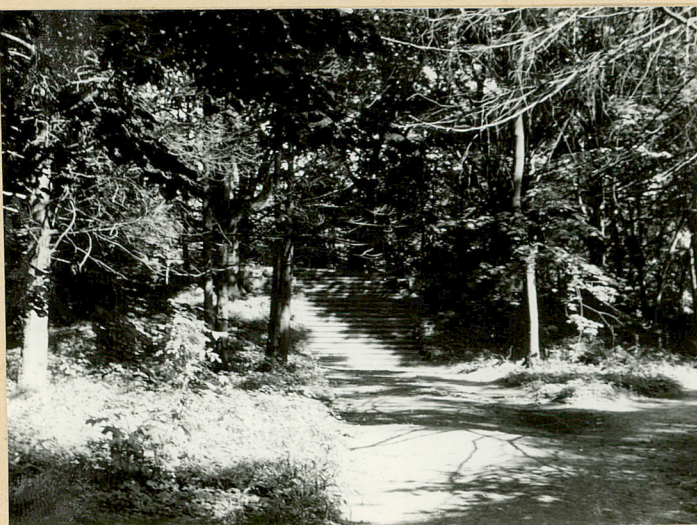
9

dziedzińca. Vis - a' - vis poprzez zielone kulisy drzew widoczny jest budynek mieszczący stajnię, wozownię i ujeżdżalnię. Zharmonizowany z otoczeniem i we właściwej skali sprawia pozytywne wrażenie. Pałac połączony jest z dwoma oficynami poprzez bramy będącymi otwarciami z jednej strony na dziedziniec, a z drugiej na park. W parku w stylu angielskim, w którym zachowana jest jednak oś kompozycyjna, znajdują się dwa kopce z podwójnymi schodami. Stan zarówno kopców jak i parku jest bardzo zły.

9. Park z fragmentem schodów
prowadzących na kopiec

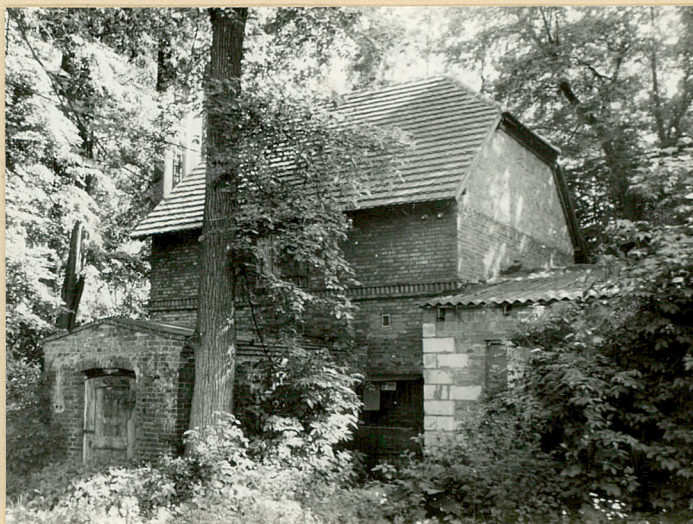
10

1. Szklarnia - inwentaryzatorzy nie zostali wpuszczeni na teren szklarni z powodu jej złego stanu technicznego - przeznaczona na rozbiórkę.
2. Lodownia - mała wielkość i wartość obiektu.

10. Lodownia
