1. Obiekt zabytkowy

KLASZTOR POFRANCISZKAŃSKI

OBORNIKI

Klasztor franciszkański, pierwotnie drewniany, od 1768 murowany

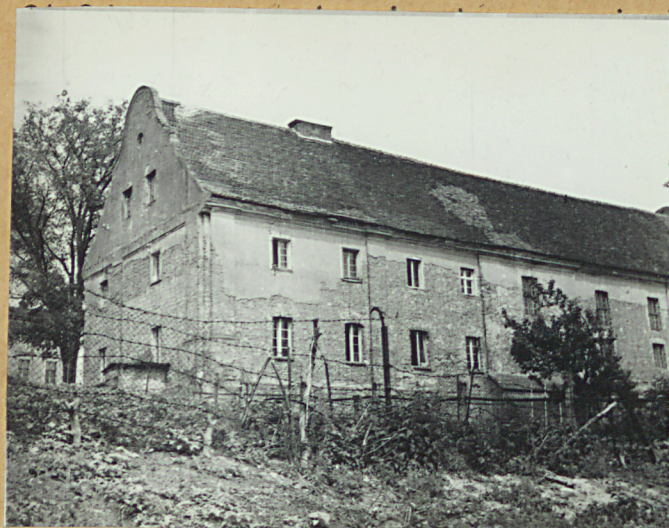
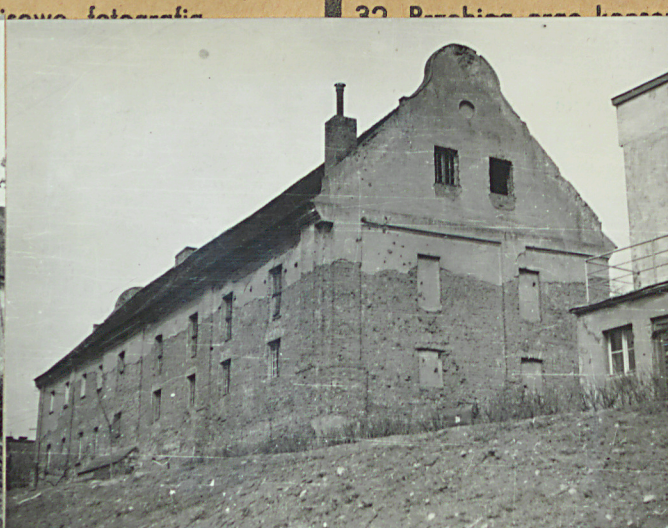
Zewnątrznie budynek zaniedbany. Opałdy tynki elewacji. Duże braki w blacharce.

Zachowane jedno skrzydło klasztoru, równoległe do koryta rzeki. Na rucie wydłużonego prostokąta, 9. wiozory, dach dwuspadowy jednokierunkowy. Wnętrze przebudowane. Słaby pierwotny układ do 1 1/2 taktu i sklepień (kołbelki z lunetami)
