DOM MIESZKALNY /1/ /w zespole folwarcznym/

1911

PĘPOWO

Pępowo, ul. Powstańców Wkp.3

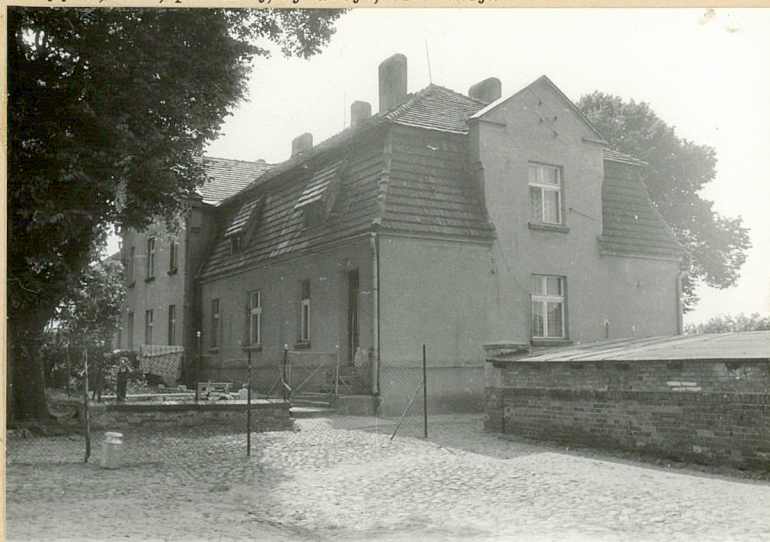
Widok od strony północno-zachodniej.

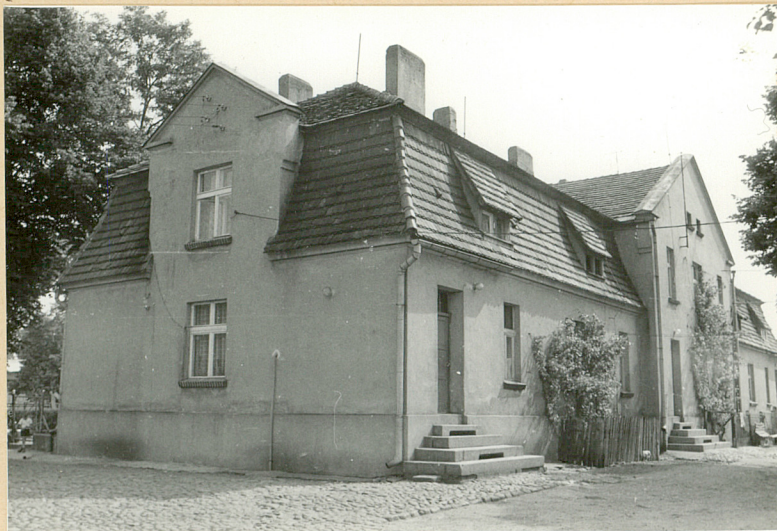
1. Widok od strony południowo -
- zachodniej
2. Elewacja wschodnia
3. Widok od strony południowo -
- wschodniej
4. Piec chlebowy
