1. Obiekt

D W O R

XVII w., 1908 r.

MNICHY

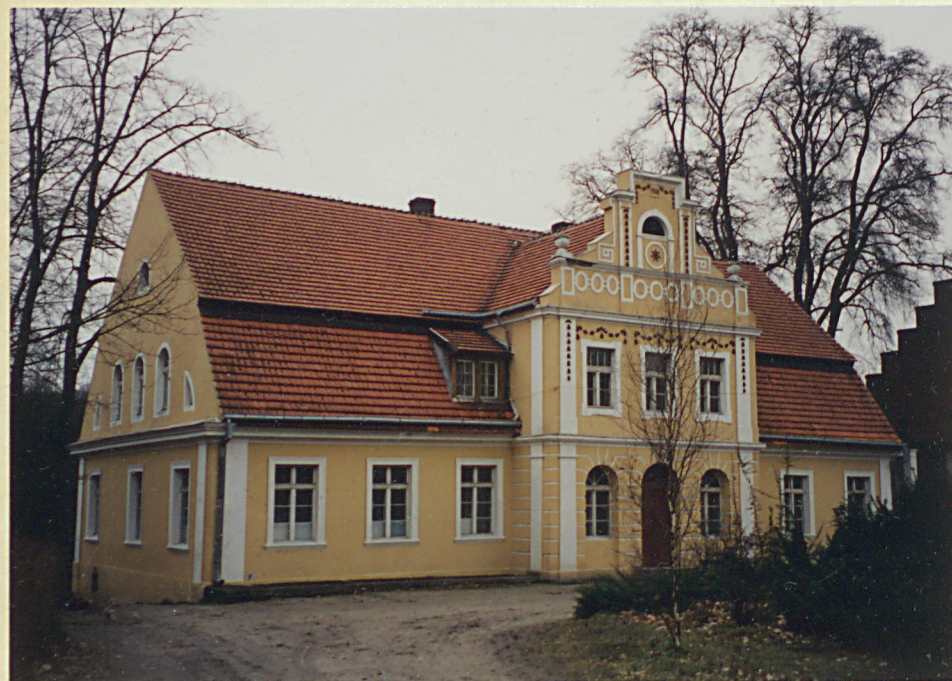
Fasada

Elewacje dworu podziękone są oknami prostokątnymi i półkolistymi. W fasadzie umieszczonych jest sześć okien prostokątnych, po trzy po obu stronach ryzalitu. Naroża ryzalitu ujęte są pilastrami, a ściany są boniowane. Na osi ryzalitu usytuowane jest półkoliście zakończone wejście, a po obu jego stronach półkoliste okna. Na I piętrze występują trzy okna prostokątne, nad którymi występuje festonowa dekoracja wykonana w zaprawie tynkowej. Dekorowany jest również schodkowy szczyt, na którym występują motywy fryzu geometrycznego, motywy meandry i festony. Na gzymsie dolnej części szczytu ustawione są dwie wazy z zaprawy betonowej. W szczycie widnieje data przebudowy dworu "1908r". Elewacja ogrodowa podzielona jest prostokątnymi oknami, opracowanymi identycznie jak

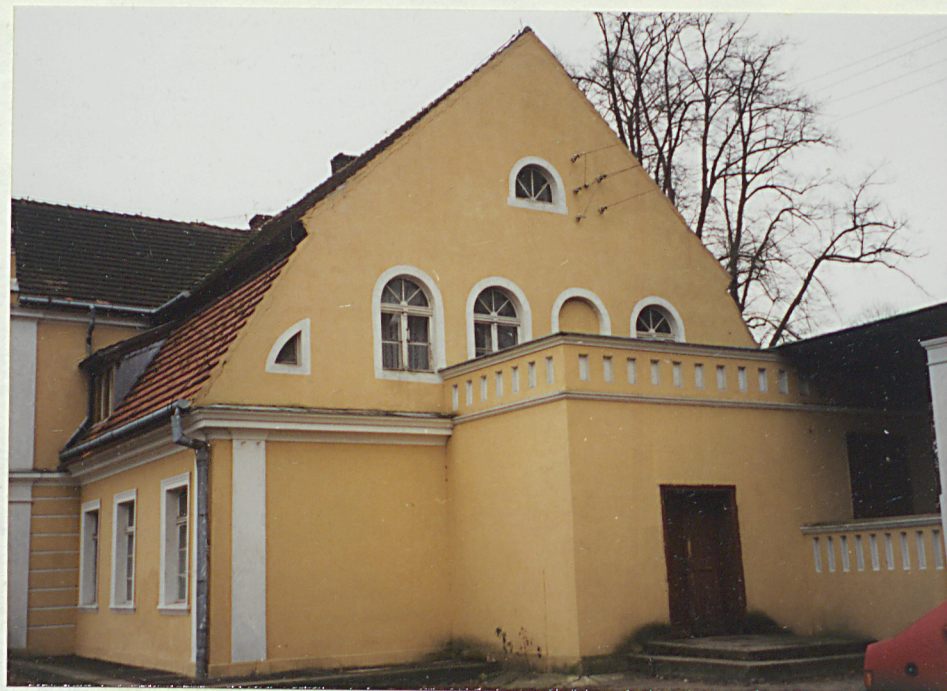
Elewacja północna

Przybudówka przy elewacji północnej, o tej samej wysokości co dwór, zakończona jest tarasem. Przyległy do tej elewacji pasaż jest ażurowy, przykryty płaskim daszkiem pulpitem krytym papą.

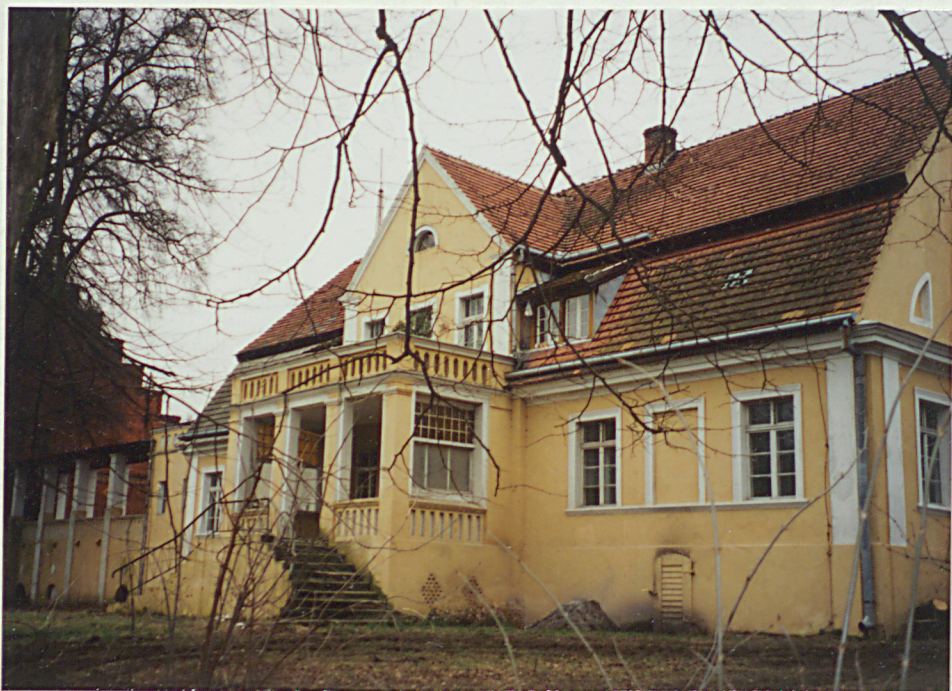
Elewacja zachodnia

na fasadzie. Na osi tej elewacji usytuowany jest ganek zakończony tarasem wspartym na czterech filarach, ozdobionych od frontu pilastrami. W bocznych ściankach ganku umieszczone są okna. Balustrady ganku i tarasu są lite z dekoracją imitującą podziały tralkowe. W szczycie wystawki dachowej znajdują się dwa okna i wyjście na taras. Elewacja południowa jest trzyosiowa. Ośie wyznaczają prostokątne okna. W trójkątnym szczycie występują trzy okna zakończone półkoliście. W narożach znajdują się trójkątne otwory. W zwieńczeniu szczytu występuje półkoliste okienko. Podobnie opracowany jest szczyt elewacji północnej z trzema oknami i zamurowanym wyjściem na taras. Dolna część tej elewacji jest bezokienna, zasłonięta przybudówką, w której usytuowane są dwa prostokątne wejścia do wnętrza. Balustrada tarasu wieńczącego przybudówkę rozwiązana jest analogicznie jak przy ganku elewacji ogrodowej. Wszystkie elewacje dworu obiega mocno profilowany gzyms wieńczący. Narożniki dworu ujęte są pilastrami. Pasaż łączący dwór z budynkiem administracyjnym jest podpiniczony. Nad piwnicami wznoszą się mury sięgające wysokości parapetów okien dworu. Z murów, stanowiących rodzaj litej balustrady wyrastają kwadratowe słupy wspierające płaski dach przejścia. W murze przejścia od strony ogrodu występują otwory piwniczne w formie połówek kół.

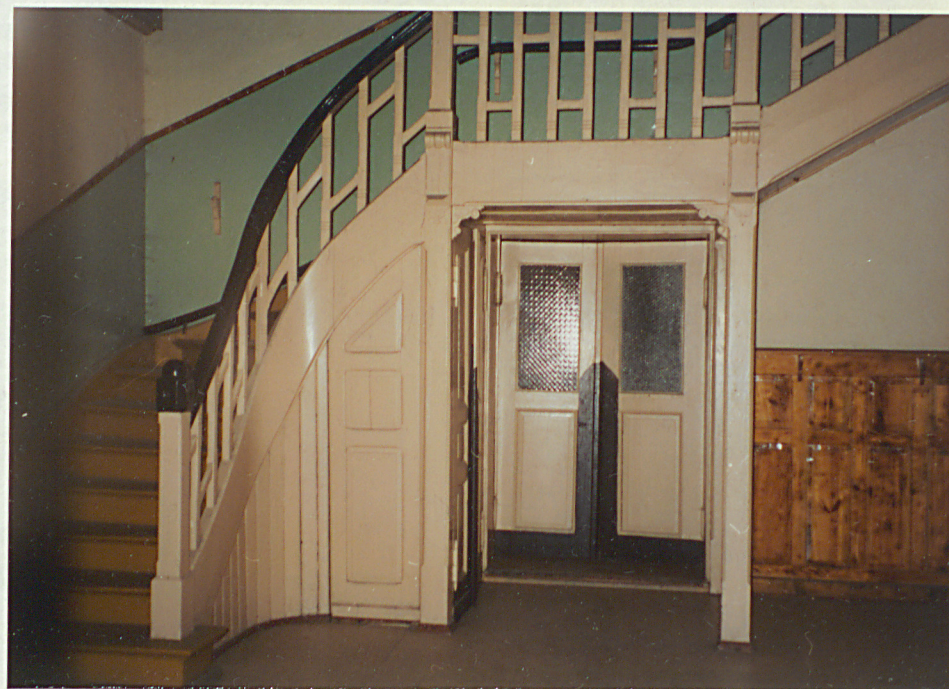
Hall z klatką schodową

Wnętrze dworu jest dwu i dwu i pół traktowe. Na osi traktu frontowego usytuowany jest hak ze schodami prowadzącymi na piętro. Z hallu prowadzą wejścia do dawnego salonu, po lewej stronie, dwóch pomieszczeń po prawej stronie i do dawnego saloniku ogrodowego. Układ dwu i pół - traktowy występuje w północnej części dworu, która została przebudowana, po wzniesieniu przybudówki i łącznika. W trakcie zachodnim znajduje się kuchnia i spiżarnia skomunikowane z wewnętrznym korytarzem, gdzie mieści się również łazienka. W przybudówce usytuowana jest druga klatka schodowa prowadząca do piwnic oraz na poddasze. Ponadto mieści się tu niewielka sień i pomieszczenie poprzedzające kuchnię. Na pierwszym piętrze, w ryzalicie, wystawie dachowej oraz przy szczytach znajdują się dwa mieszkania o układzie dwu i pół traktowym.

Wnętrze dworu pozbawione są wystroju. Z historycznego wyposażenia pozostały tu tylko schody oraz stółarka drzwiowa.

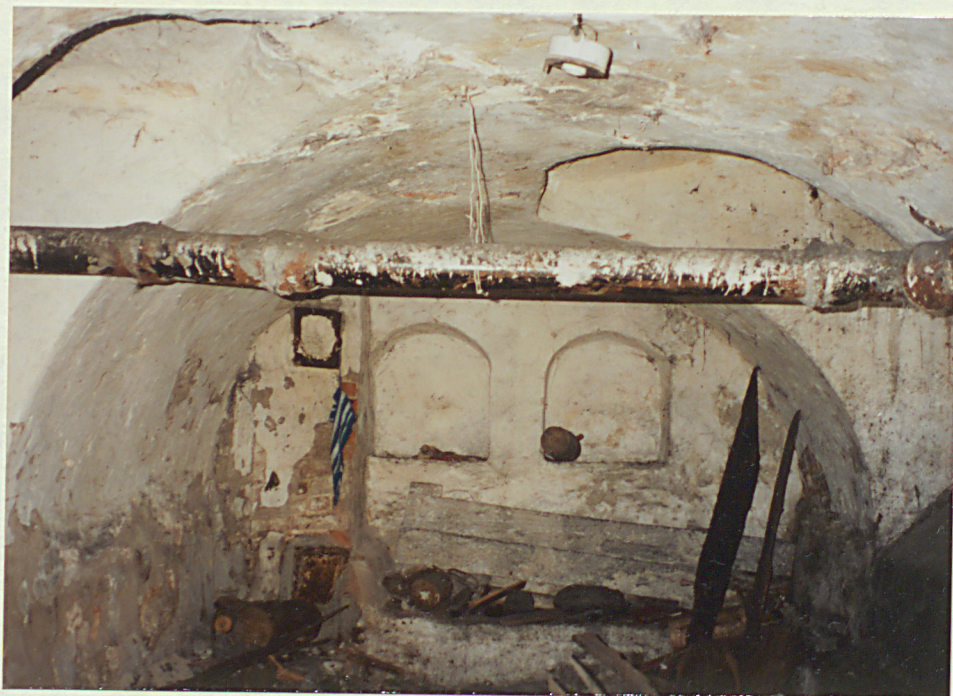
Piwnica pod cz. zach. dworu

Pomimo remontów stan zachowania dworu nie jest najlepszy. W najgorszym stanie są stropy we wnętrzu z widocznymi zaciekami. Na ścianach występują spękania. Stolarka okien i drzwi jest częściowo uszkodzona z łuszczącym się farbą. Piwnice są zdewastowane. Strop pasażu jest miejscami przemoknięty i spruchniały.

Dwór wymaga generalnego remontu; wymiany, bądź naprawy pokrycia dachu, konserwacji więźby dachowej, naprawy stropów, renowacji stolarki drzwi i okien, remontu elewacji i uporządkowania wnętrza piwnic.
