1. Obiekt M24/3

OBIEKT WIELOFUNKCYJNY: OBORA, CHLEWIA, SUSZARNIA - MAGAZYN ZBOŻOWY
OB. MAGAZYN ZBOŻOWY, NR 1

IV ćw. XIX w.

M N I C H Y

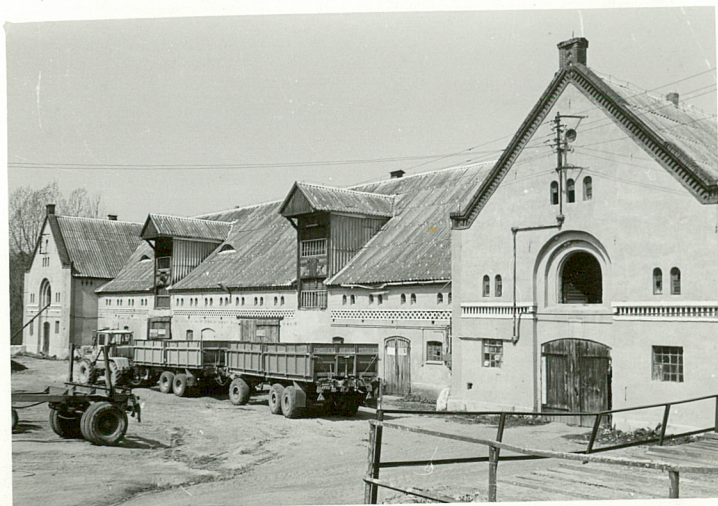
1

- 1.widok ogólny
- 2.3.4.fragmenty elewacji frontowej S
- 5.6.7.fragmenty elewacji tylnej N
- 8.elewacja boczna W
- 9.elewacja boczna E

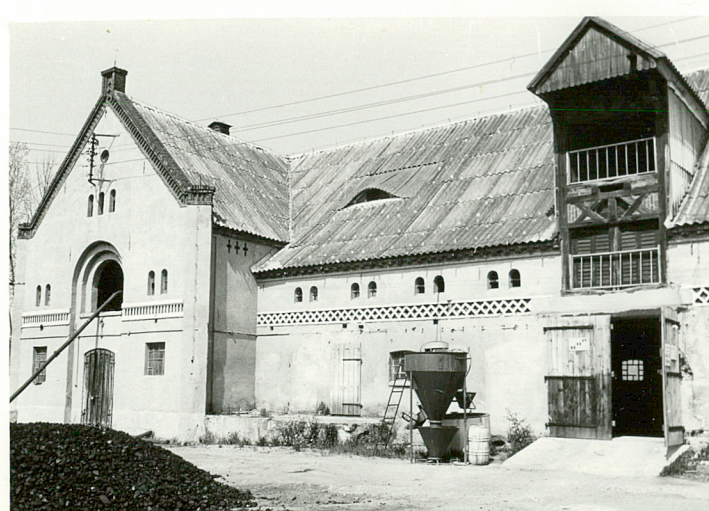
2

Elewacja południowa: prostokątny budynek o dostawionych z boków prostopadle skrzydłach, których ściany szczytowe flankowane formami filarówymi tworzą od strony elewacji podłużnych ryzality skrajne. Budynek kryty dwuspadowym dachem, połączonym z dwuspadowymi dachami skrzydeł bocznych. Budynek jednokondygnacyjny z użytkowym poddaszem - skrzydło zachodnie przez wykorzystanie naturalnego spadku terenu zyskało dodatkowo kondygnację piwniczną. Od strony elewacji południowej w ścianach szczytowych skrzydeł wysoka arkada zamknięta półkoliście mieszcząca w dolnej kondygnacji wrota odcinkowe, w górnej partii otwór załadunkowy zamknięty półkoliście z uskokowymi ościeżami. Po bokach wrót dwa prostokątne okna rozmieszczone symetrycznie, a w partii poddasza, po bokach otworu załadunkowego po dwie pary małych symetrycznych otworów okiennych zamkniętych łukowo. Bezpośrednio nad otworem załadunkowym trzy zestawione okna w tym samym typie. W szczycie okrągły otwór "wole oko". W korpusie budynku niesymetrycznie

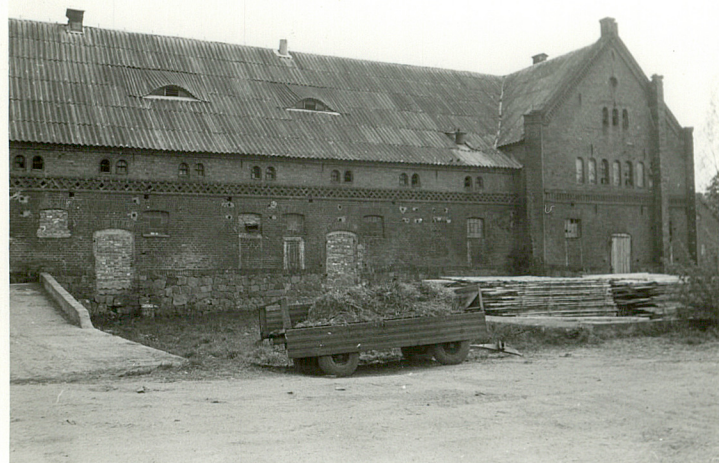
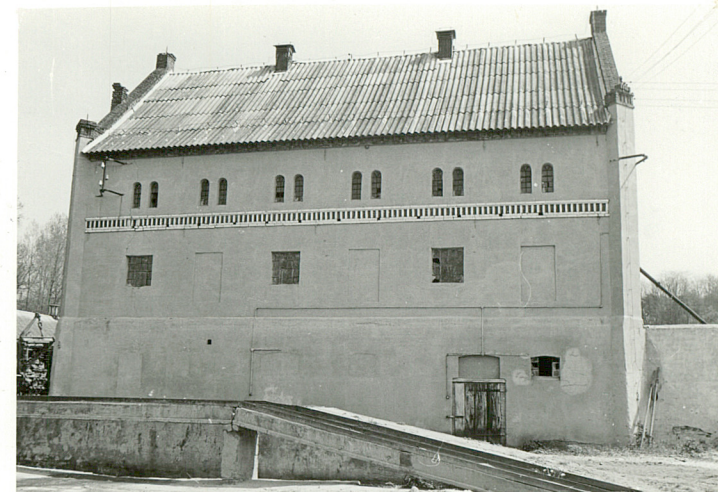
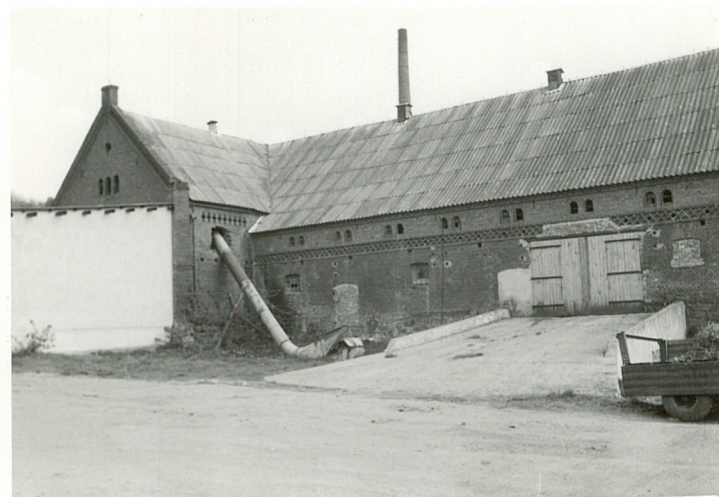
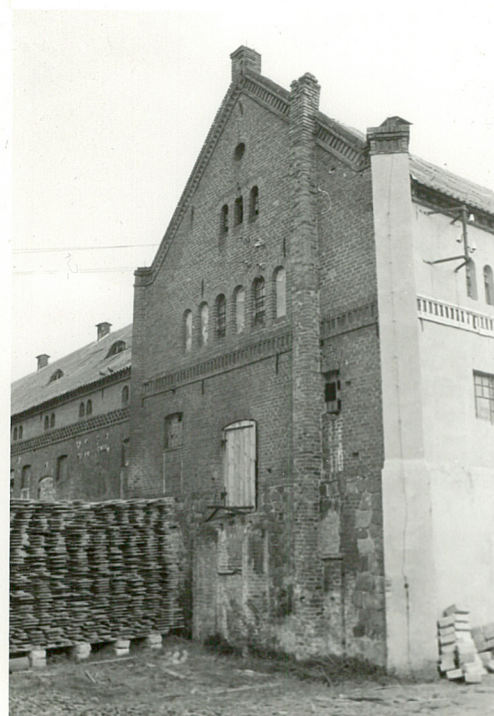
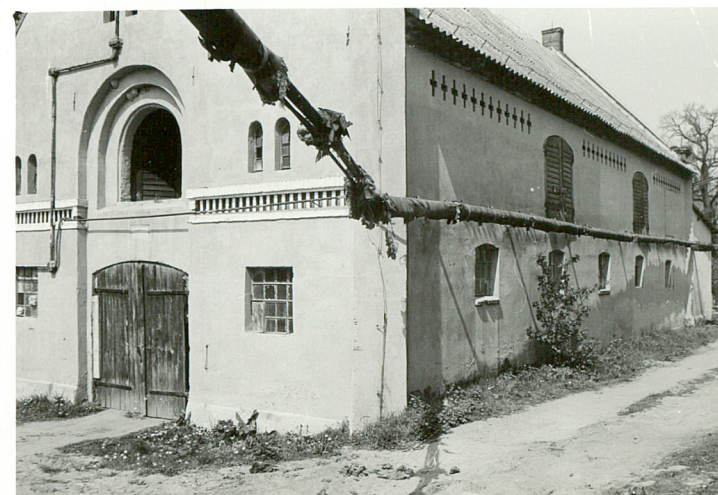
5		8
6	7	9

Fundamenty i ściany nienaruszone, stropy i więźba w stanie dobrym, dach szczelny, uszkodzona część oszklenia.

Elewacja zachodnia: w I kondygnacji niesymetrycznie z trzema otworami okiennymi kwadratowymi i z trzema blendami. W kondygnacji poddasza sześć par łukowo zamkniętych otworów okiennych. W obniżonej kondygnacji podpiwniczenia przemurowane otwory; obecnie pozostawiono jeden otwór drzwiowy /zmieniony/ oraz jeden okienny po prawej /południowej/ stronie. Pomiędzy pierwszą kondygnacją a poddaszem gzyms działowy.

Elewacja północna: fasada północna posiada podobną artykujację jak południowa z tym, że w I kondygnacji umieszczono: osiem otworów okiennych i jedno wrota, poza tym drzwi między oknami od strony wschodniej zamurowano oraz okno po prawej stronie wrót i drzwi. W połaci dachu od strony północnej nie ma wystawek. Północne ściany skrzydeł nie posiadają wrót; w skrzydle wschodnim dwa okna oraz nowa przybudówka zasłaniająca większą część elewacji, natomiast w zachodnim na poziomie odpowiadającym I kondygnacji odcinkowy otwór drzwiowy o funkcji dostawczej, wyniesiony nad poziom gruntu, flankowany dwoma oknami odcinkowymi, symetrycznymi, a na poziomie ^{obu skrzydeł} poddasza sześć zestawionych łukowo zamkniętych otworów okiennych /część zaslepiono/, powyżej trzy takie same, w szczycie okrągły - "wół oko". Z prawej strony skrzydła z zewnątrz dostawiony komin.

Elewacja wschodnia: w I kondygnacji pięć otworów okiennych symetrycznych. Na poziomie poddasza dwa duże otwory oraz pod okapem ciąg niewielkich krzyżowych otworów wentylacyjnych.

Uzupełnienie oszlenia.
