1. Obiekt
 STAJNIA OB. CHLEWNIA, NR 3

3. Miejscowość
 MNISZKI

11. Zdjęcia, rzut, przekrój, sytuacja, orientacja

1. Miejscowość	2. Obiekt (nazwa jak w karcie)	3. Zawartość wkładki (nazwa obiektu lub materiału uzupełniającego)
M N I S Z K I	STAJNIA OB. CHLEWNIA, NR 3	dalszy ciąg opisu, plan sytuacyjny, zdjęcia

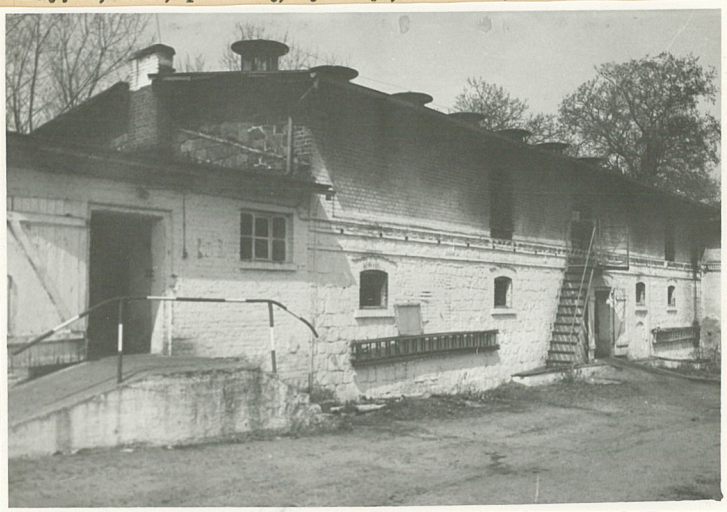
1

- 1.widok ogólny
- 2.elewacja frontowa E
- 3.4.elewacja tylna W
- 5.elewacja boczna N
- 6.wnętrze
- 7.wieżba dachowa

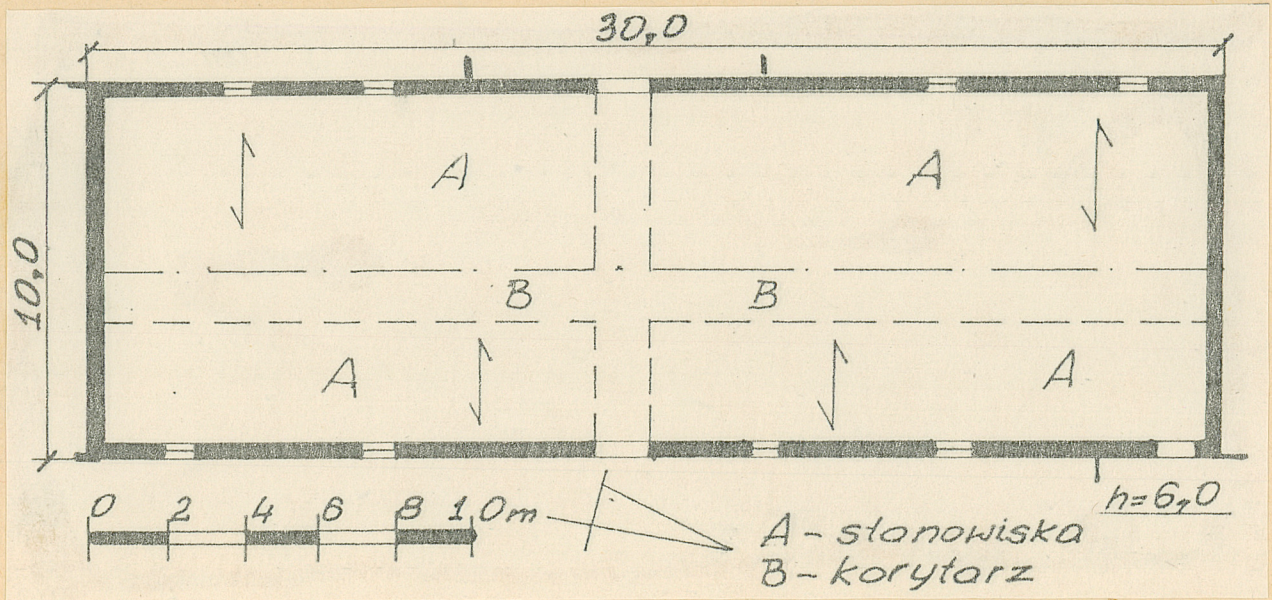
Rzut: kształt prostokątny, asymetryczny, regularny z przybudówkami w centrum zachodniej elewacji, z otworem wejściowym w elewacji frontowej; podział wnętrza słupami, trzyczęściowy układ stanowisk podłużny- nowy.

Bryła: jednokondygnacyjny, nie podpiwniczony, dach dwuspadowy, z poddaszem użytkowym na cele magazynowe, od strony zachodniej przybudówka kryta dwuspadowym dachem.

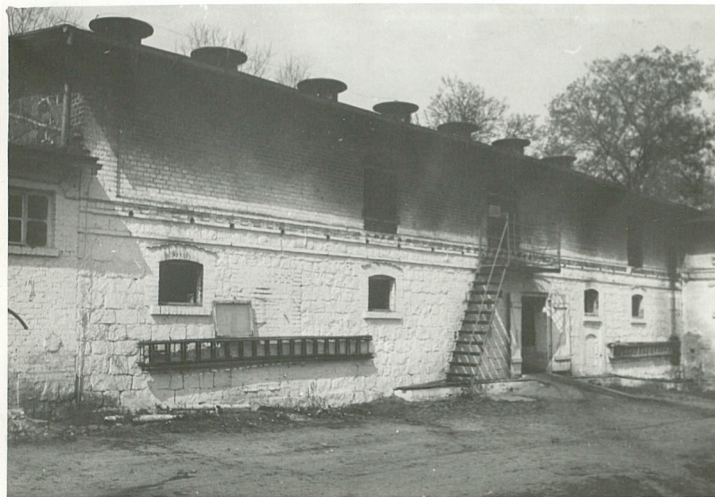
2

Elewacja wschodnia: pierwotnie ośmioosiowa z drzwiami odcinkowymi na 2, 4, 8 osi - obecnie wszystkie zamurowano. W miejsce otworu okiennego w piątej osi drzwi dwuskrzydłowe prostokątne. Pod oknem w szóstej osi zaślepiiony otwór kryty okiennicą /ślady zawiasów/. Szeroki gzyms działowy z małymi otworkami wentylacyjnymi. W partii poddasza trzy otwory wejściowe odcinkowe w osiach nieparzystych /3, 5, 7/ z czego środkowy z nadwieszonymi żelaznymi schodami i podestem. Otwory okienne odcinkowe z gzymsami nadokiennymi i podokiennikami ceglanymi.

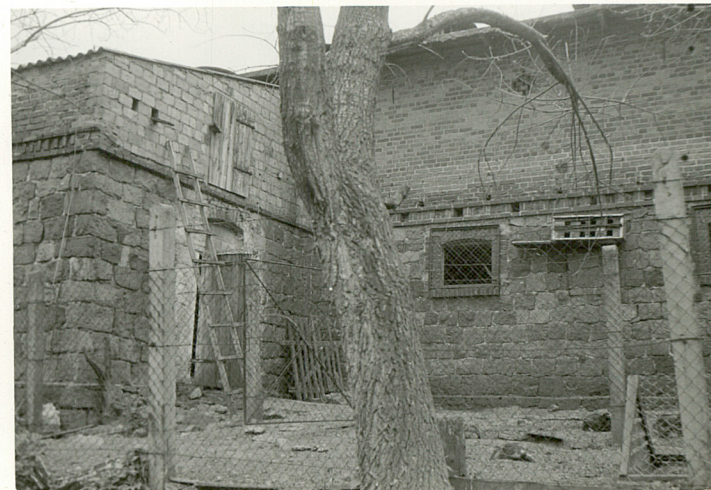
3

Elewacja zachodnia: w centrum przybudówka gospodarcza z drzwiami od strony południowej. Po obu stronach przybudówki po dwa okna odcinkowe w obramieniach ceglanych rozmieszczone symetrycznie. Gzyms dzielący z małymi otworami wentylacyjnymi. W partii poddasza w części południowej od przybudówki dwa ażurowe otwory pełniące funkcję wentylacyjną.

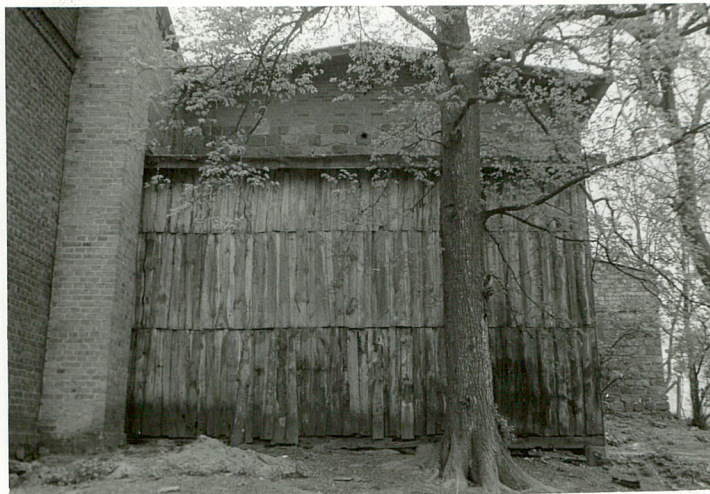
5

Elewacja północna: ślepa, większa część elewacji zasłonięta przez drewnianą przybudówkę.

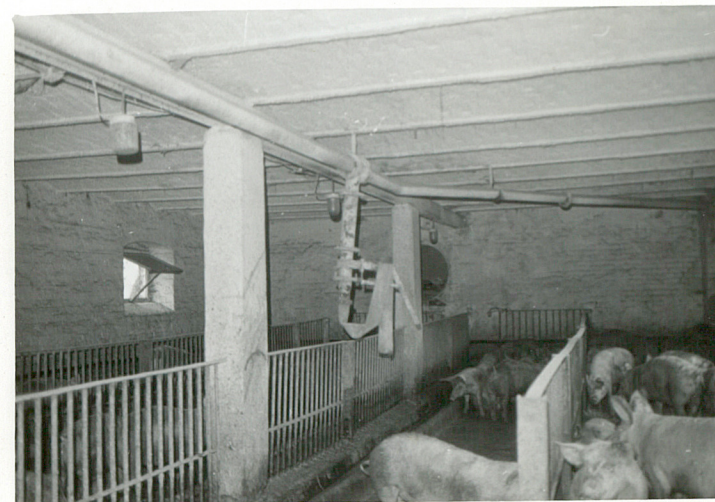
6

Wyposażenie: koryta, kominy wentylacyjne.

Instalacje: elektryczna, wodna, rurowa-pokarmowa.
