OBIEKT WIELOFUNKCYJNY: SPICHLERZ, POWOZOWNIA
OB. SPICHLERZ, MAGAZYNY, NR 4

1911-1915 r.

M N I S Z K I

Nr 555/Vlkp/1A data 16.10.2007

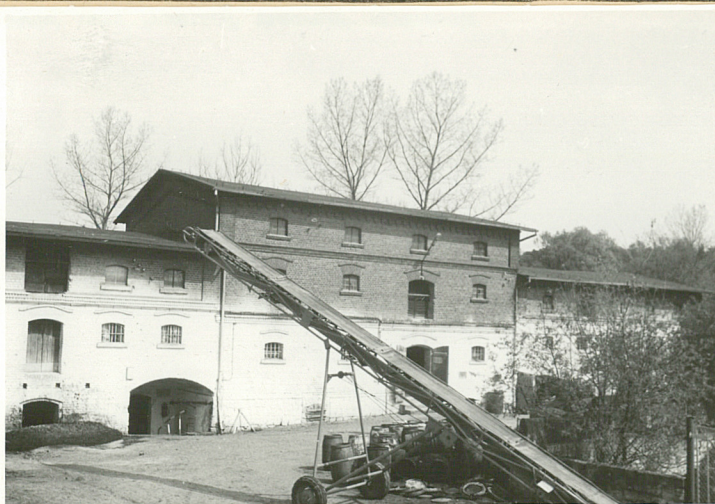
11.

- 1.ogólny widok elewacji frontowej S
- 2.ogólny widok elewacji tylnej N
- 3.4.5.fragmenty elewacji frontowej
- 6.7.8.fragmenty elewacji tylnej
- 9.elewacja boczna W
- 10.schody drewniane
- 11.12.wieżba dachowa skrzydła i korpusu

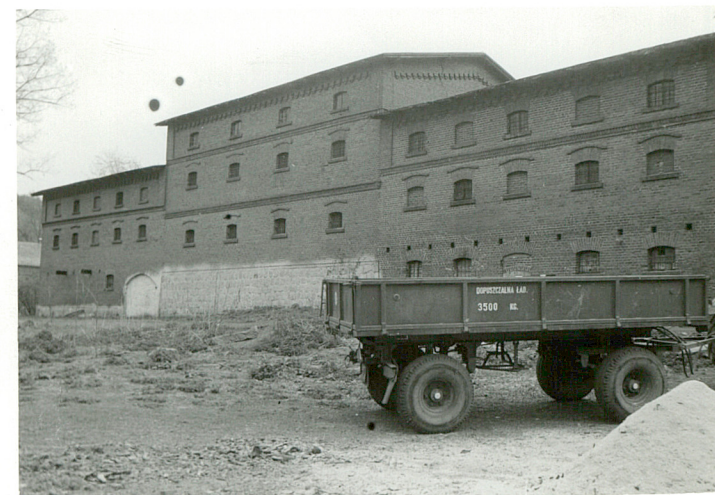
2

- Elewacja północna: symetryczna o podobnej artykulacji jak elewacja południowa z tym, że znaczny spadek terenu od tej strony odsłonił całkowicie ściany piwnic.

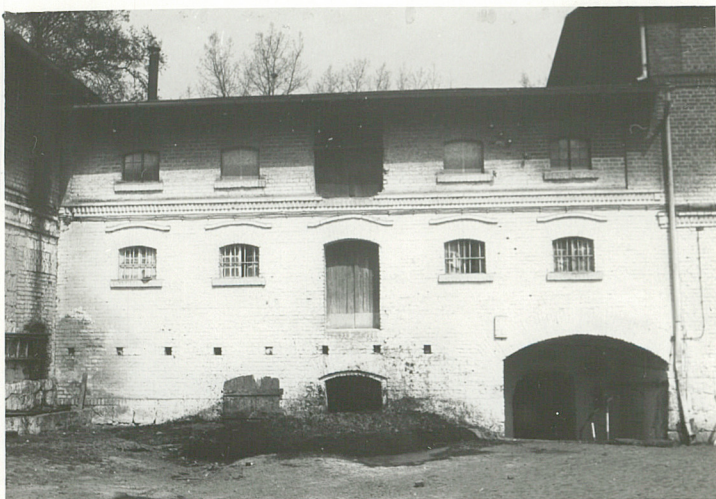
3

- środkowa część spichlerza trzykondygnacyjna, czteroosiowa z podziałami gzymsami międzykondygnacyjnymi. W trzeciej osi dwuskrzydłowe drzwi ze schodami, a nad nimi na II kondygnacji otwór załadunkowy. W przyziemiu dwa otwory piwniczne. Gzyms koronujący.

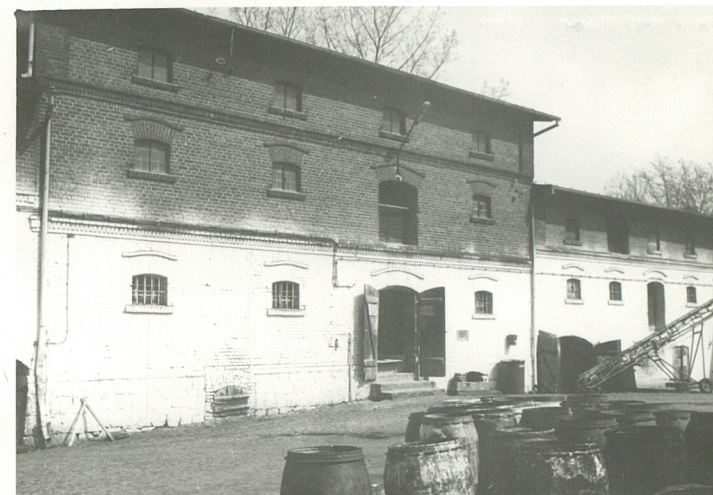
4

- skrzydło wschodnie dwukondygnacyjne, pięcioosiowe z odsłoniętymi całkowicie ścianami piwnic. W lewej części kondygnacji piwnicznej szeroki otwór wrót przejazdowych powozowni zamknięty łukiem odcinkowym z oknem na prawo od nich i dwuskrzydłowym otworem wejściowym między trzecią a czwartą osią głównych kondygnacji. Na I kondygnacji otwór załadunkowy w osi środkowej, a na drugiej wejściowy prostokątny w drugiej osi od lewej strony. Gzyms koronujący i działowy.

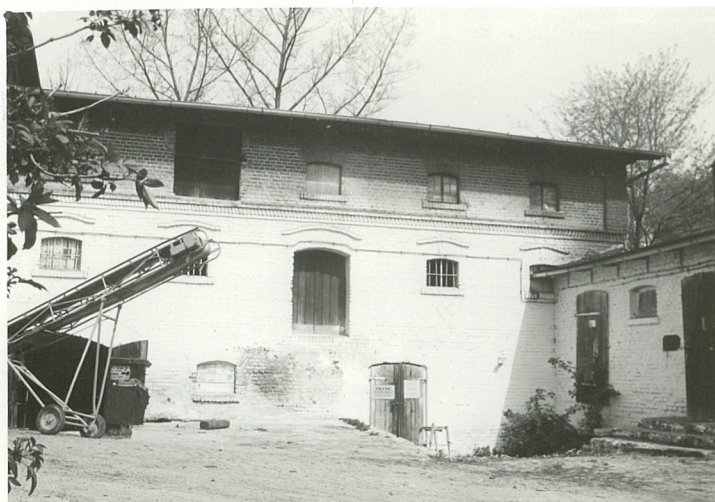
5

- artykulacja skrzydła zachodniego podobna do wschodniego, z tym że w osi środkowej otwory załadunkowe na I i II kondygnacji oraz mniejszy w kondygnacji piwnicznej; poza tym brak drzwi dwuskrzydłowych do piwnic, a z prawej strony szerokie otworcie o nadprożu w formie łuku odcinkowego. Gzymsy ceglane: międzykondygnacyjny i koronujący. Na wysokości stropu kondygnacji piwnicznej rząd małych prostokątnych otworków wentylacyjnych.

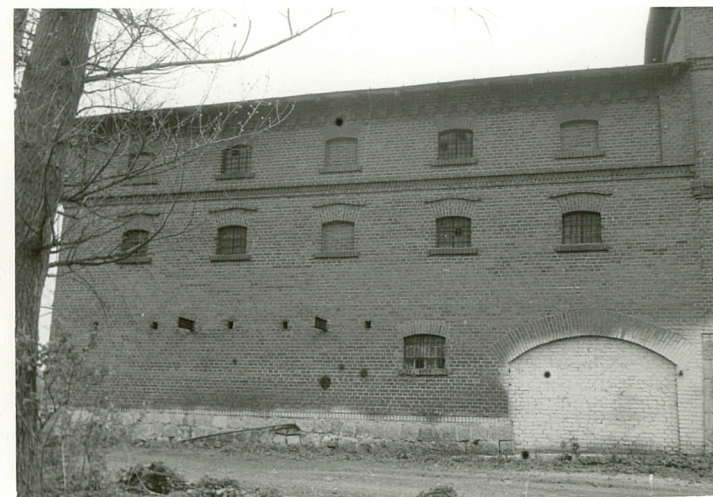
6

- część środkowa trzykondygnacyjna, czteroosiowa z podziałami gzymsami międzykondygnacyjnymi i z gzymsem koronującym
- skrzydło zachodnie dwukondygnacyjne, pięcioosiowe z gzymsami: działowym i koronującym. W kondygnacji piwnicznej w osi środkowej odcinkowe drzwi, w bocznych okna o nadprożach odcinkowych. Na wysokości stropu piwnic rząd małych

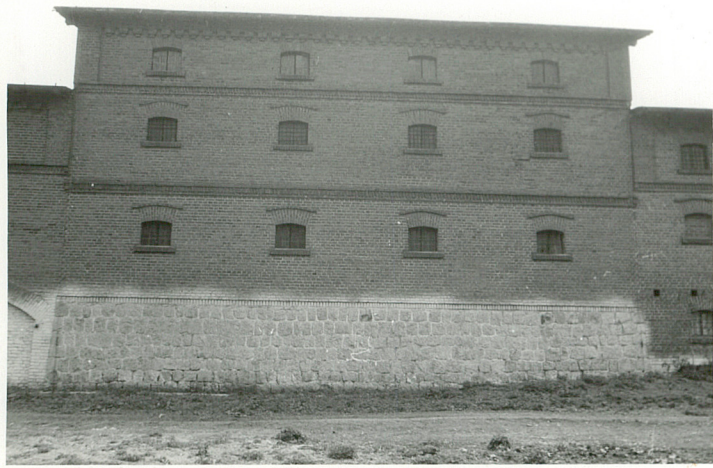
7

- skrzydło wschodnie dwukondygnacyjne, pięcioosiowe z gzymsami: dachowym i koronującym. W kondygnacji piwnicznej zamurowany odcinkowy otwór wrót, obok okno o nadprożu odcinkowym, szczegółowy opis otworów okiennych przy elewacji południowej.

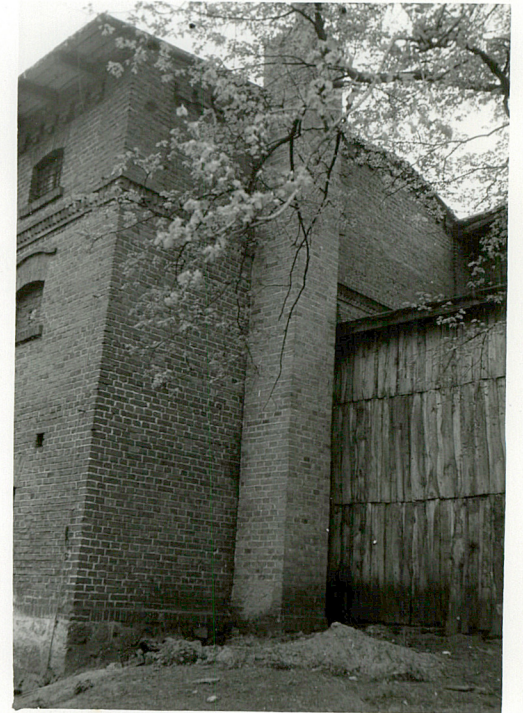
9

- Wszystkie otwory odcinkowe; okna w części środkowej na I i II kondygnacji z gzymsami nadokiennymi; wszystkie z ceglanymi podokiennikami.
- Elewacja zachodnia: skrzydła, ślepa z gzymsem międzykondygnacyjnym powyżej, którego naroża wzmocnione lizenowo przechodzą w szeroki ceglany gzyms koronujący. Z zewnątrz dostawiony komin. Część elewacji zasłonięta nowymi przybudówkami drewnianymi. Elewacja środkowej części wyższej jak skrzydło, z narożami wzmocnionymi lizenowo przechodzącymi w szeroki ceglany gzyms koronujący.

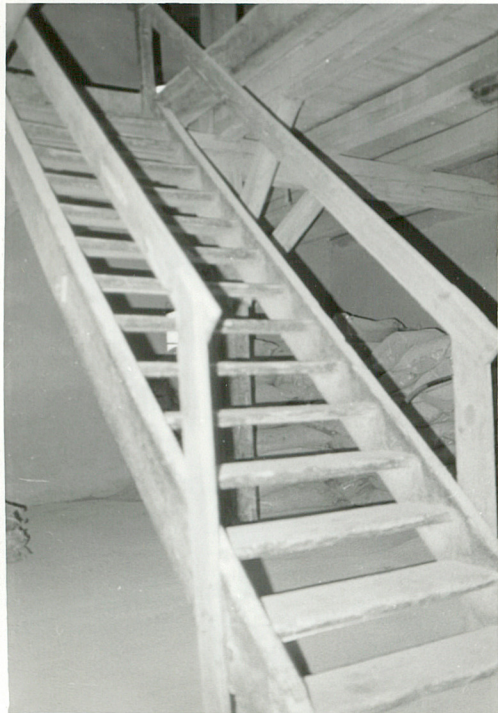
10

Schody: drewniane drabiniaste wsparte na policzkach z poręczą.

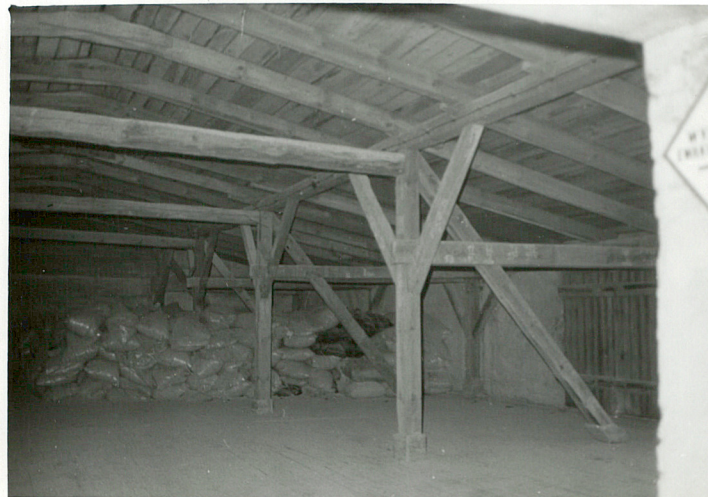
11

Wieżba dachowa: krokwie związane jętkami leżą na płatwiach wspartych ścianami stolców pionowych i na ścianie kolankowej, całość wzmocniona zastrzałami, mieczami

Fundamenty i ściany nienaruszone; stropy i więźba w sta-
nie dobrym; dach szczelny.
