M A G A Z Y N G O S P O D A R C Z Y
w zespole folwarcznym

ok. 1908

WIELKOPOLSKIE
B O D Z E W O

12. Autorzy, historia obiektu, określenia stylu.

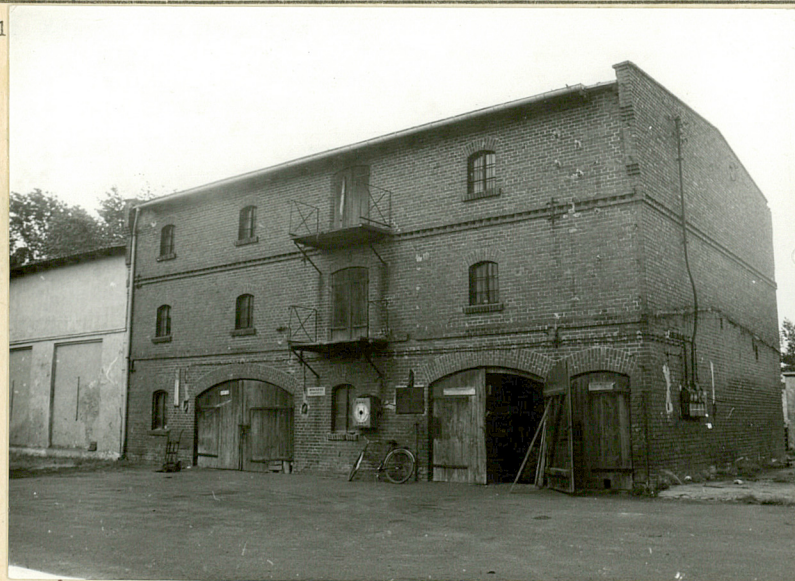
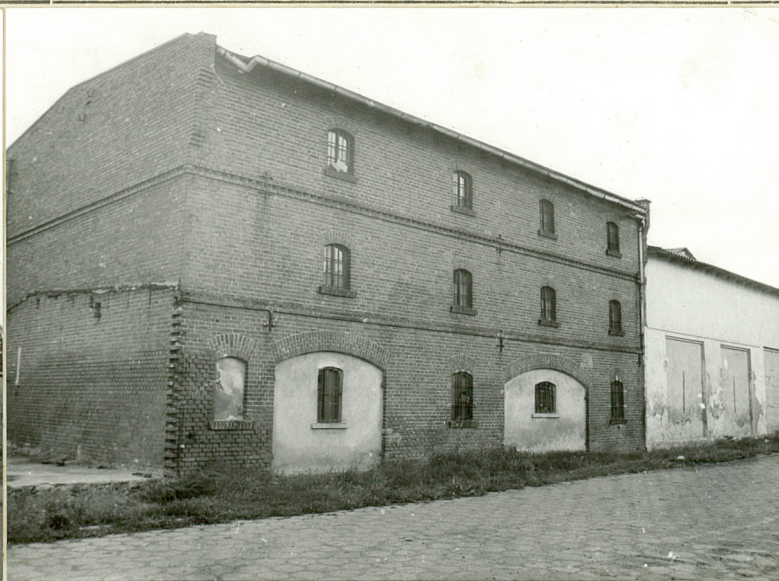
zdj.: 1, 2

Spis zdjęć
1. Elewacja frontowa
2. Elewacja pd.
3. Drzwi górnej kondygnacji
4. Elewacja zach.
5. Strop górnej kond.
6. Fragment więźby dachowej

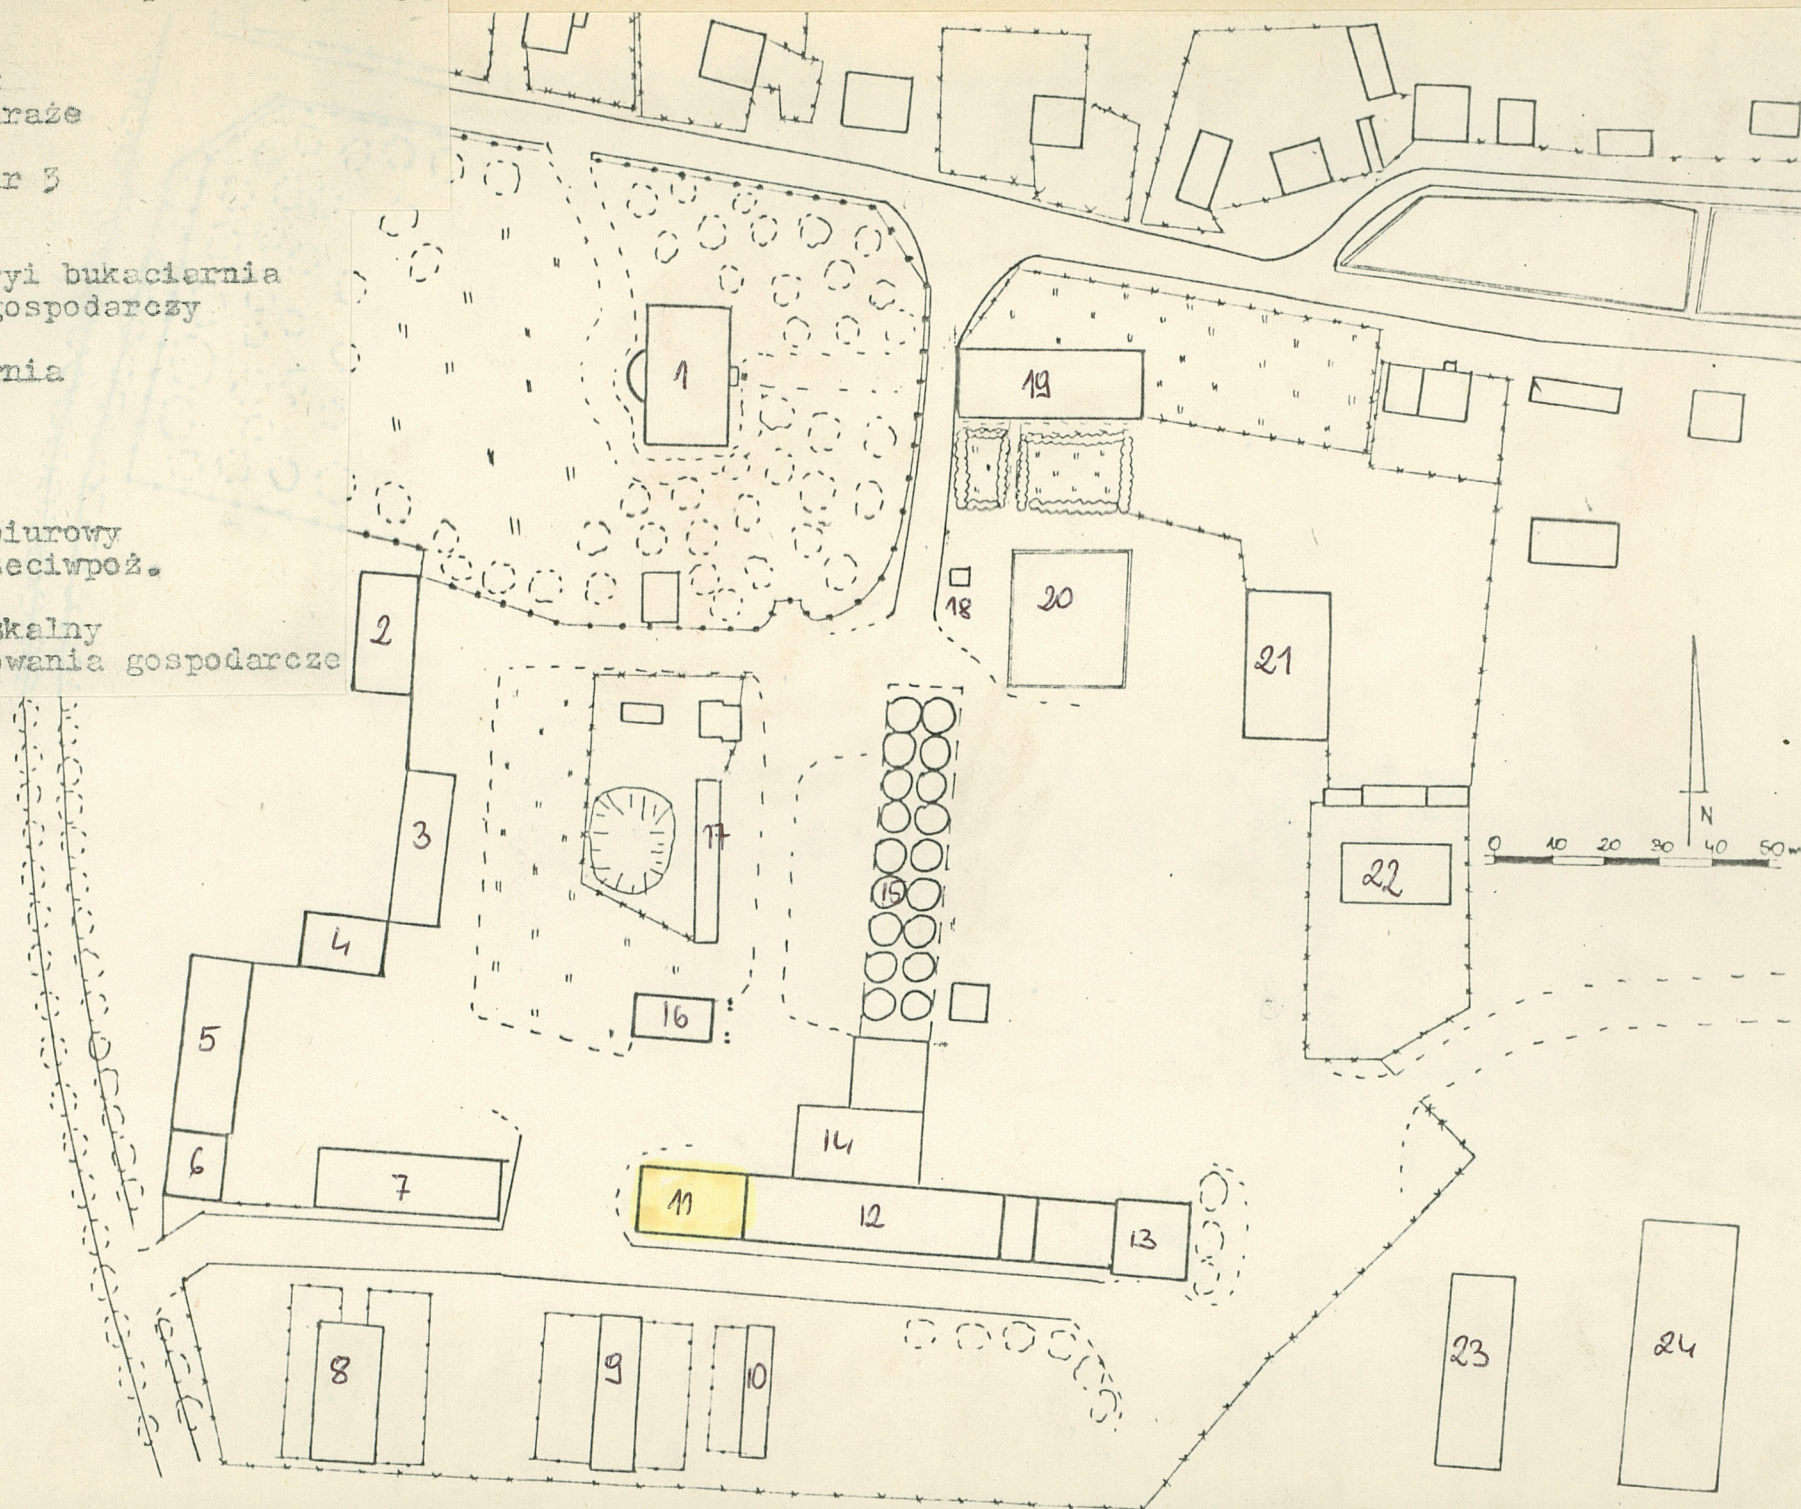
Spis obiektów na planie sytuacyjnym

1. Pałac
2. Spichlerz
3. Wiata, garaże
4. Stajnia
5. Stodoła nr 3
6. Garaże
7. Magazyn
- 8, 9, 10. Obory i bukiaciarnia
11. Magazyn gospodarczy
12. Stodoła
- 13, 14. Suszarnia
15. Silosy
16. Kuźnia
17. Garaże
18. Waga
19. Budynek biurowy
20. Basen przeciwpoż.
21. Obora
22. Dom mieszkalny
- 23, 24. Zabudowania gospodarcze
