KLASZTOR

11438/2 w zespole kościelno-klasztornym ks.ks.filipinów

G Ł O G Ó W K O

1. Miejscowość GŁOGÓWKO	2. Obiekt (nazwa jak w karcie) Klasztor ks.ks.filipi- nów	3. Zawartość wkładki (nazwa obiektu lub materiału uzupełniającego) Historia obiektu, opis
----------------------------	---	--

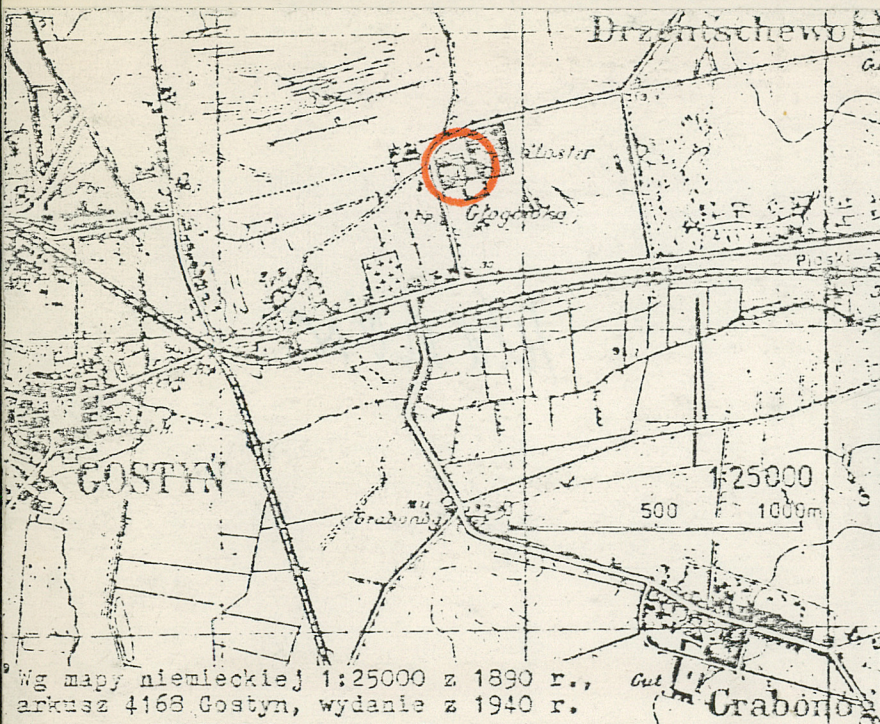
1.plan orientacyjny
2.elewacja zach.klasztoru

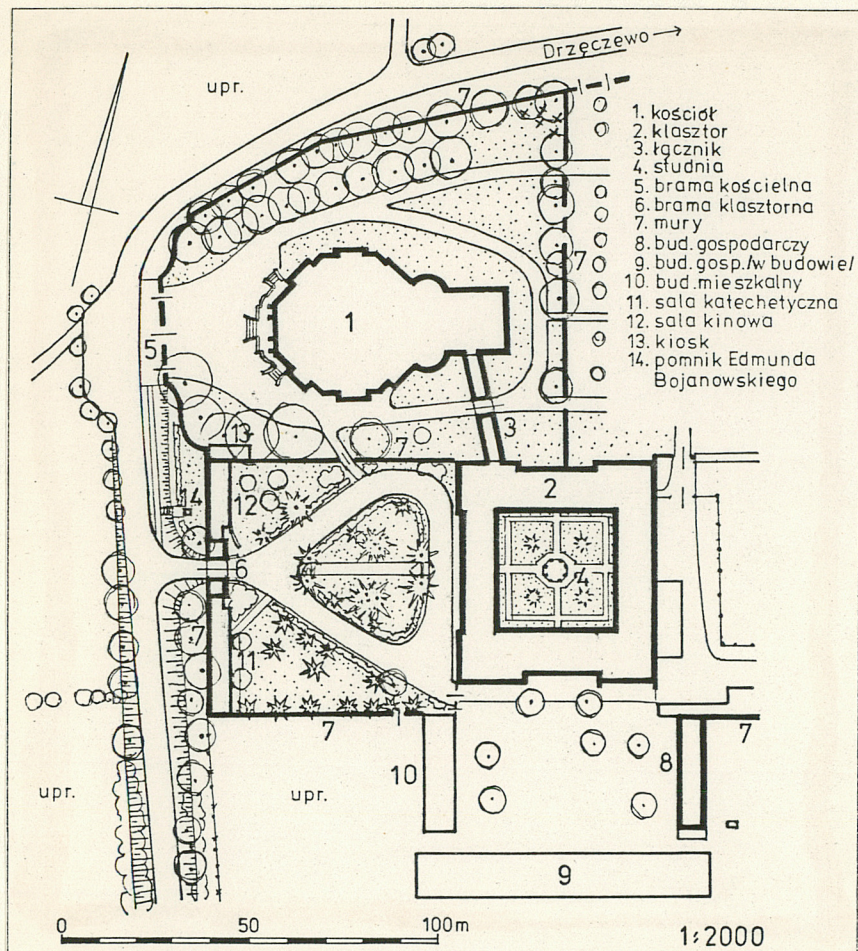
3. plan sytuacyjny
4. elewacja zach.
/fasada/
5. elewacja pld.

Klasztor usytuowany na wzniesieniu położonym na pñ. od drogi Gostyń - Jarocin, w odległości 80 m na wsch. od lokalnej drogi prowadzącej do Dręczewa. Oddalony 30 m na pñ.-wsch. od kościoła, z którym połączony jest od tej strony korytarzowym przejściem. Klasztor położony na najwyższym miejscu wzgórza, przechodzącego w łagodny stok w kierunku pñd; teren klasztorny od zach., pñd.-wsch., wsch. i pñ. otoczony murem. Múr ceglany, od zach. w kształcie czworoboku zbliżonego do kwadratu otacza dziedziniec; od pñd.-wsch. i pñ. odcinki proste ułożone w stosunku do siebie prostopadle. Wjazd na teren przyklasztorny przez bramę znajdującą się na osi klasztoru; do zach. części muru przylegają nowe budynki mieszczące salę katechetyczną i kinową, w odcinku pñ. w części zach. znajduje się tzw.sklepik. W murze pomiędzy dziedzińcem, a terenem przykościelnym i w murze po stronie pñd. - furty; z dziedzińca na podwórze gospodarcze - brama.

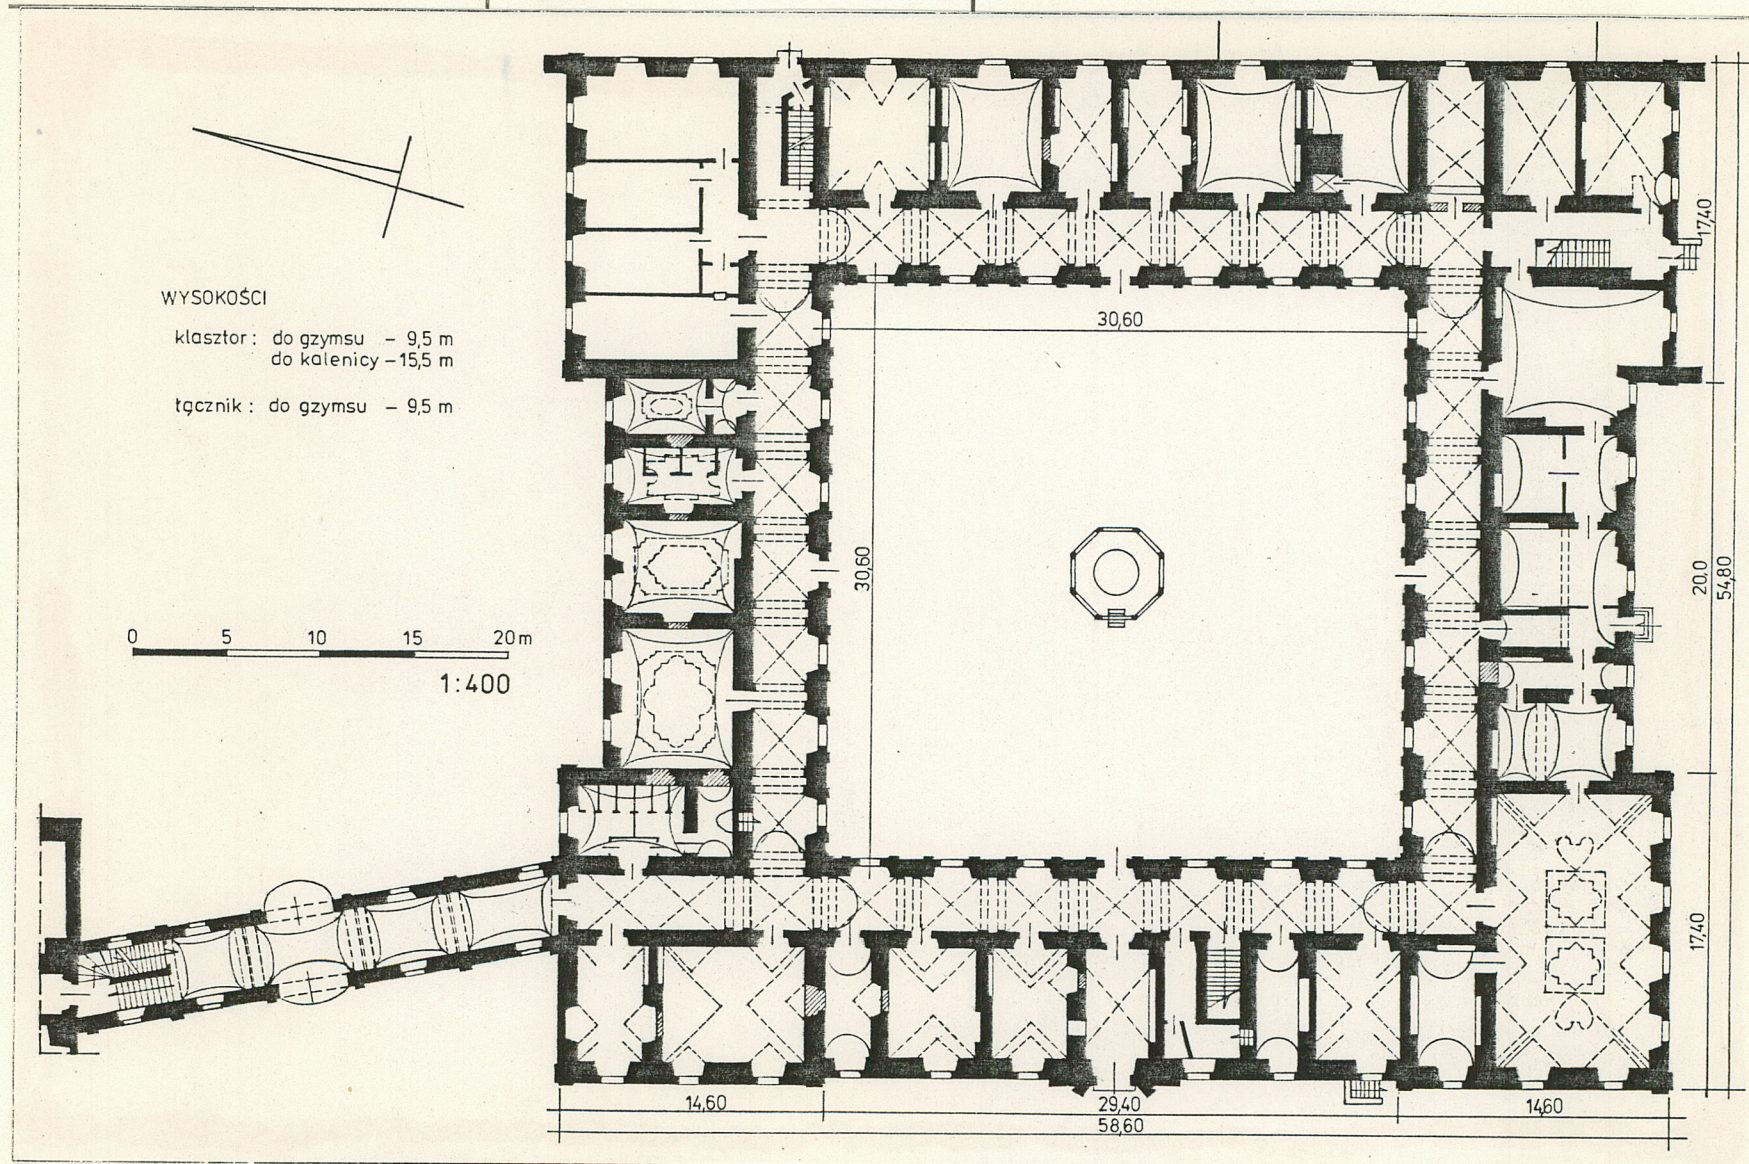
Rzut poziomy parteru

Klasztor na rzucie czworoboku z wirydarzem, ryzality na narożach pld.-zach. i płn.-zach. Budynek dwutraktowy,
na osi wsch.zach. skrzydła zach. sień przelotowa, pomieszczenia w układzie korytarzowym, główna klatka schodo-
wa na osi skrzydła zach. ze schodami powrotnymi dwubiegowymi, ten sam rodzaj schodów w skrzydle wsch., w skrzy-
dle pld. schody jednobiegowe. Od płn. przylega do klasztoru budynek łącznika - piętrowe przejście korytarzowe
łączące klasztor z zakrystią kościoła - założone na rzucie wydłużonego prostokąta.

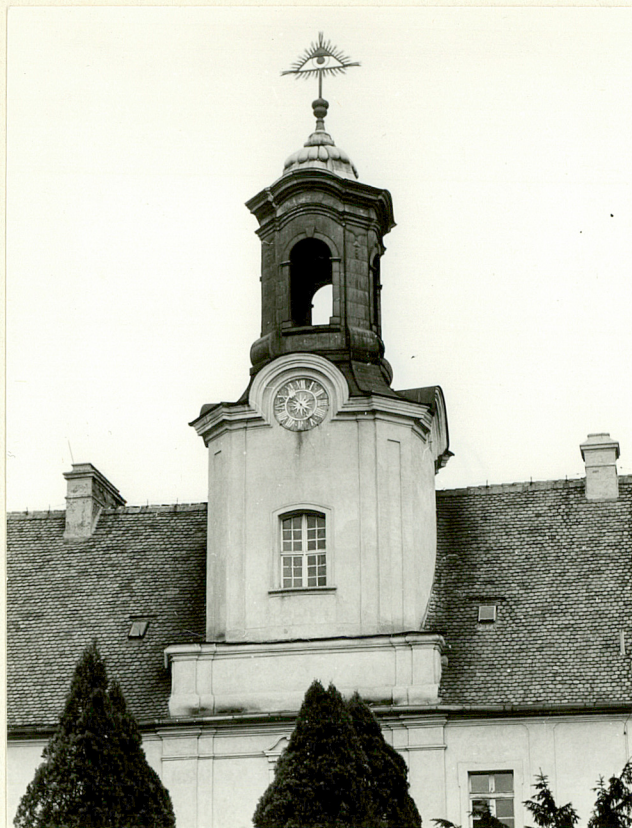
7

7. wieża zegarowa od
strony fasady /zach./
8. elewacja płn.-wsch.
9. elewacja wsch.

Wieża na rzucie zbliżonym do czworoboku o lekko wypukłych bokach i ściętych narożach z lizenami w polu, zamknięta od góry profilowanym gzymsem o formie łuku nadwieszonego. Od strony wsch. i zach. tarcza zegarowa, a powyżej okno. Hełm wysmukły z czterema otworami o łukowym zamknięciu od góry, ponad nimi szerpki profilowany i gierowany gzyms oraz puklowana czapa. Na szpikulcu osadzone Oko Opatrzności Bożej.

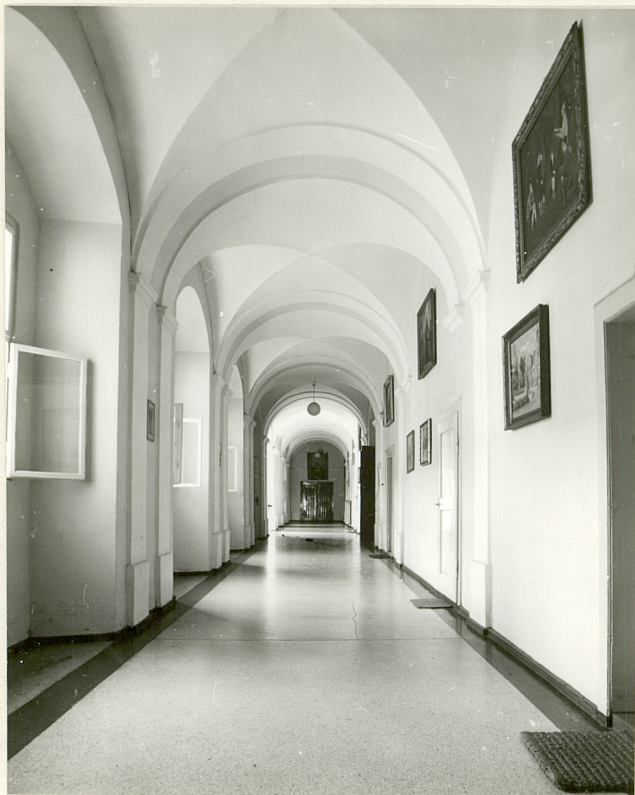
10

10. korytarz parteru w
skrzydle zach.
11. wirydarz, elewacja
płd.-zach.
12. refektarz

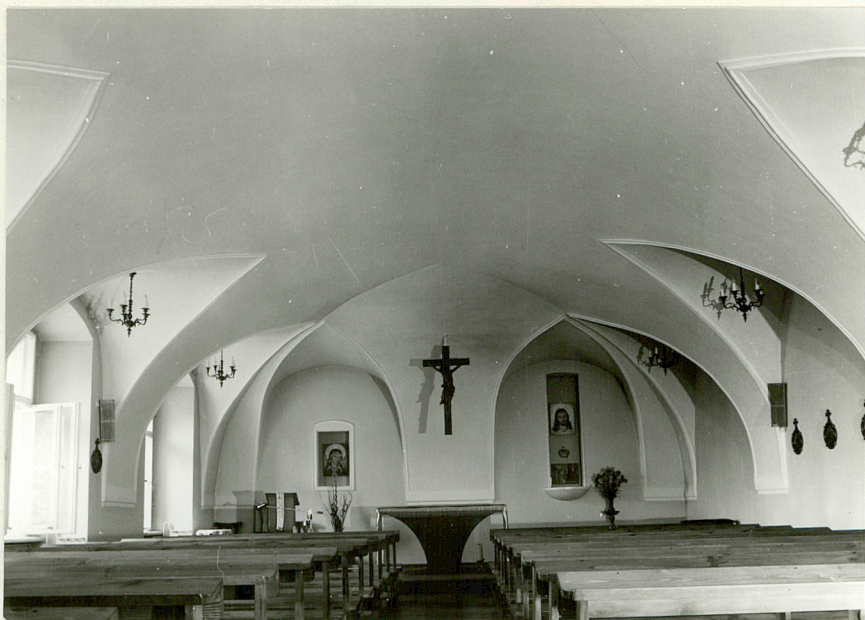
13.kaplica rekolekcyjna, I piętro

Naroże płn.-wsch. zajmowała pierwotnie kaplica domowa przechodząca przez parter i I piętro, obecnie przedzielona w połowie wysokości i w górnej części mieści się kaplica rekolekcyjna, sklepiena nieckowo z lunetami o szwach zaznaczonych profilowanym wałkiem. Część parterowa podzielona na małe pomieszczenia zajmowane obecnie przez bibliotekę. Na parterze skrzydła pld. znajduje się drugi refektarz dla rekolekcjonistów o sklepieniu żaglastym.

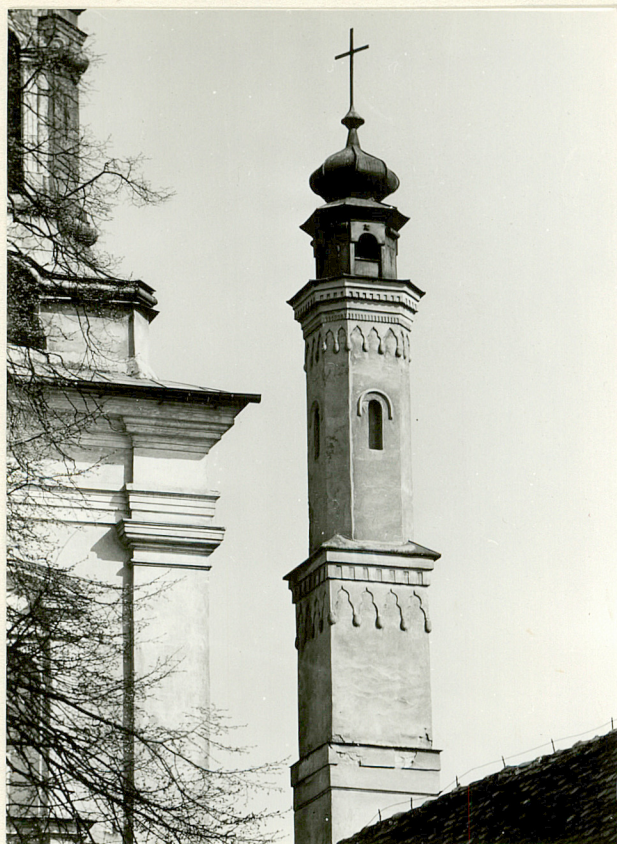
14

14.komin w kształcie
wieżyczki
15.elewacja wsch.
16.elewacja zach.

Budynek na rzucie wydłużonego prostokąta, jednotraktowy z bramami przejazdowymi na osi. Bryła zwarta, dwukondygnacyjna, nakryta dachem dwuspadowym, w połaci dachowej po stronie płn. wysoki murowany komin w kształcie wieżyczki /mauretańskiej/ na rzucie kwadratu i od połowy wysokości ośmioboczny zwieńczony ażurowym hełmem, przy profilowanych gzymsach z zębikiem stylizowanym fryz arkadkowy. W ośmiobocznej części 4 arkadowe blendy.

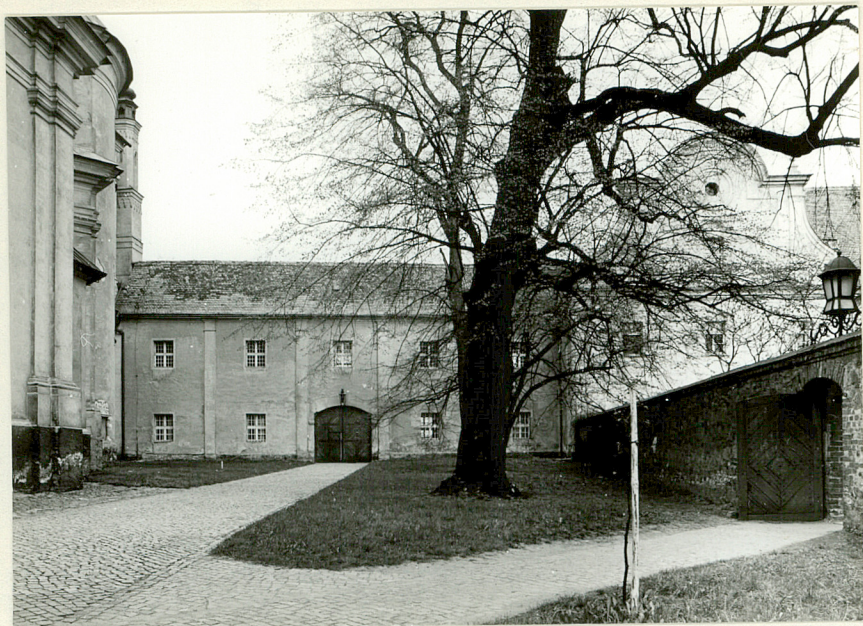
17.elewacja zach. z frag.murów

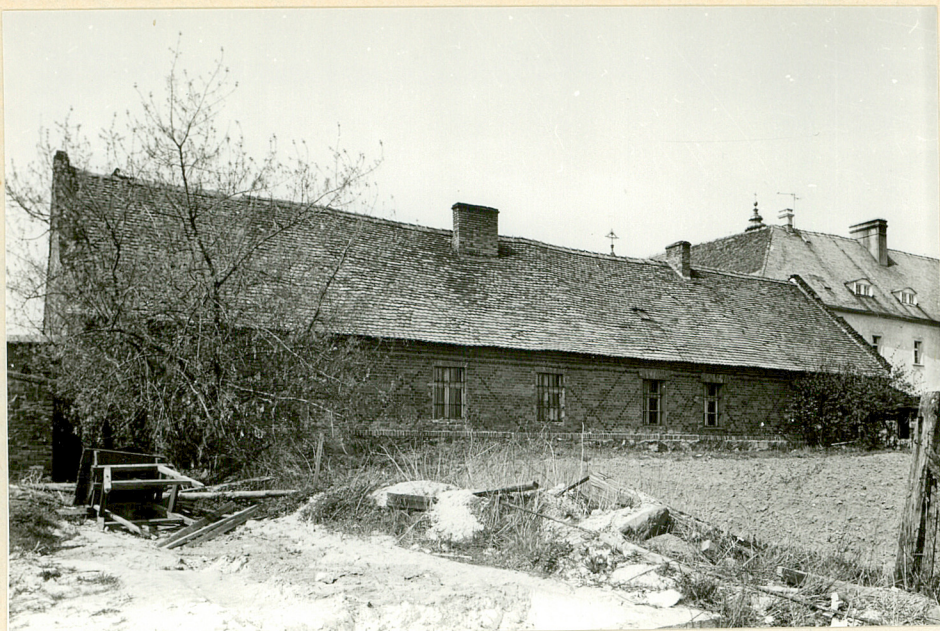
1.elewacja wschodnia
2.elewacja płd.-zach.

W elewacji wsch. niesymetrycznie rozmieszczone otwory okienne w liczbie pięciu, lico pokryte krzyżującymi się pasami zendrówki. W elewacji zach. trzy otwory okienne i trzy drzwiowe, zejście do piwnicy oraz wrota do garażu /wykonane z łąt połączonych zastrzałami, na zawiasach pasowych/. Wszystkie otwory okienne i drzwiowe z łękami płaskimi. Gzyms schodkowy wkoło budynku. Przy ścianie pñ. i płd. nieskie przybudówki. W pñ. ścianie szczytowej przy kalenicy wmurowana na płask cegła z wciśniętą datą "1850".

Stan zachowania ogólnie zły - budynek zawilgocony, konieczność wymiany niektórych elementów więźby dachowej, uzupełnienia gąsiorów, dachówek.
