OBUDOWA STUDNI
w zespole klasztornym filipinów

G Ł O G Ō W K O

12. Autorzy, historia obiektu, określenie stylu.

Obudowa studni wzniesiona prawdopodobnie w XVIII w.

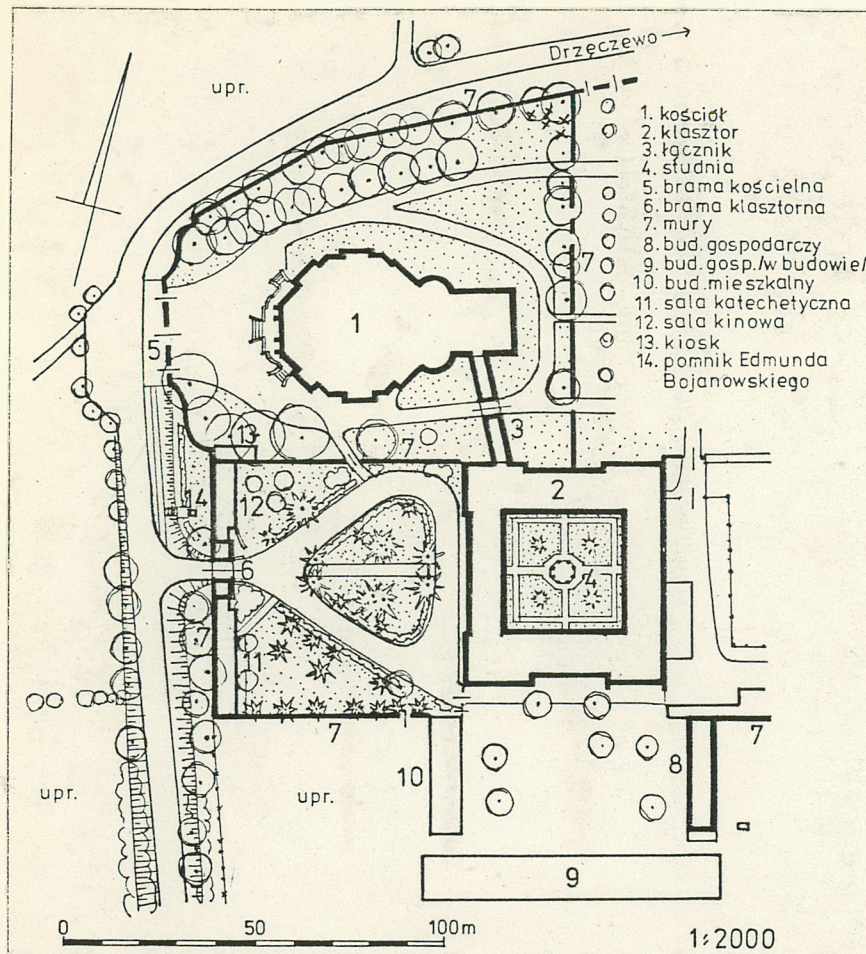
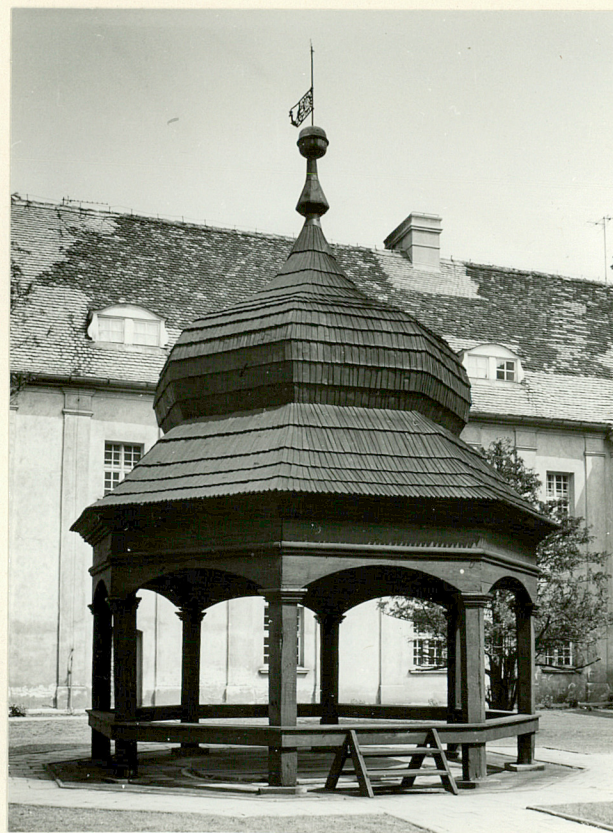
11. Zdjęcia, rzut, przekrój, sytuacja, orientacja

Obudowa drewniana, na ośmiu sześciobocznych słupach /w przekroju - dwa złożone trapezy/ z mieczami i z belkami oczepowymi. Na oczepach wsparte dwie krzyżujące się belki, połączone wymianami, od których promieniście odchodzą cztery długie sztychy wsparte na oczepach między słupami. Między nimi a krzyżującymi się belkami wymiany, od których odchodzi osiem krótszych sztychów wspartych na oczepach na osi słupów. Na skrzyżowaniu belek w partii dachu słup środkowy z czterema zastrzałami wspartymi na krzyżujących się belkach. Pokrycie dachu na krążynach opartych o krótsze sztychy /przy słupach/. Pod oczepem słupy między sobą wiązane dodatkowymi belkami. Elementy konstrukcji łączone na kołki. Dach kryty pojedynczym gontem.

Bryła zwarta, nakryta ośmiobocznym dachem zwieńczonym cebulasto, iglicą z okrągłą puszką i chorągiewką z datą 1657, inicjałami PG PG, monogramem Marii z promieniami i stworem z rybem ogonem.

Obudowa wsparta na słupach połączonych łukami odcinkowymi wyciętymi w desce. Na zewnątrz nad nimi obudowę obiega wokół drewniany półwałek. W dolnej części słupy związane belkami.

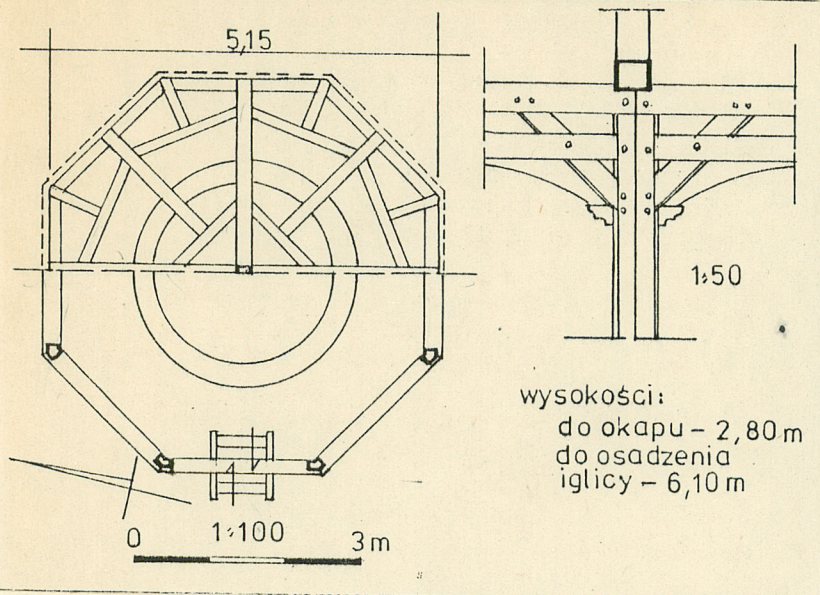
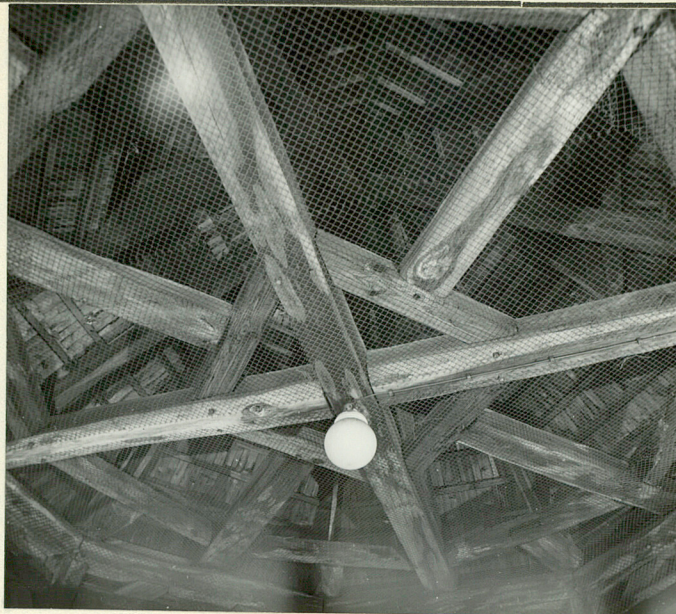
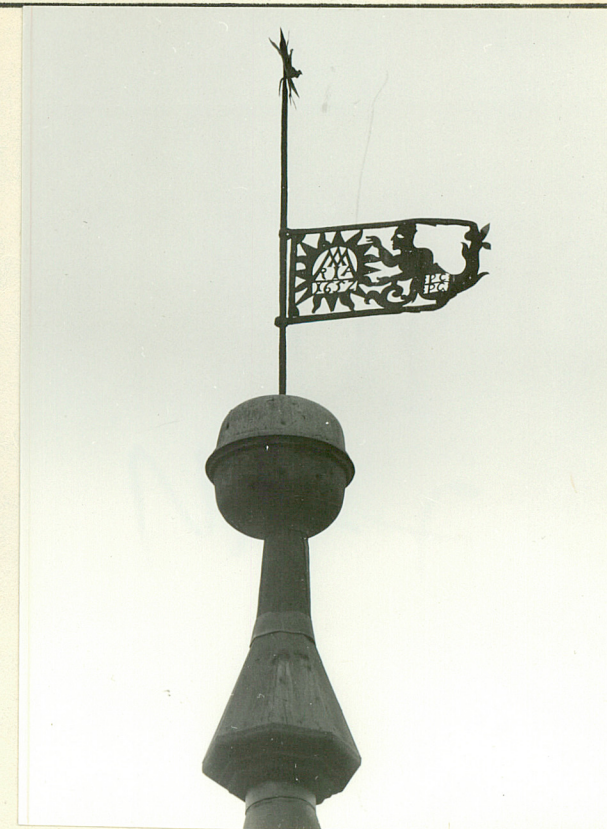
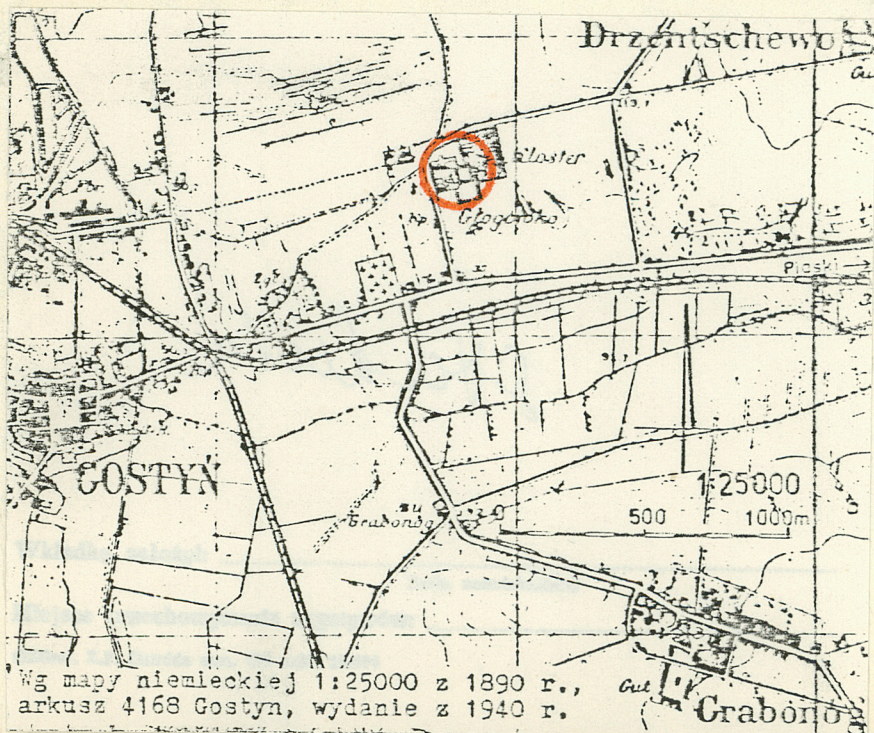
rzut, plan sytuacyjny, zdjęcia dodatkowe

Obudowa studni usytuowana centralnie w wirydarzu klasztornym; od niej prowadzą prostopadle do wejść klasztoru cztery wąskie dróżki, wyłożone płytami chodnikowymi, podobne wzdłuż ścian klasztoru; między nimi trawniki z czterema cisami.

Obudowa studni na rzucie ośmioboku, centralnie okrągły otwór studni.
