1. Obiekt

DWOR

2. Czas powstania

3. Miejscowość

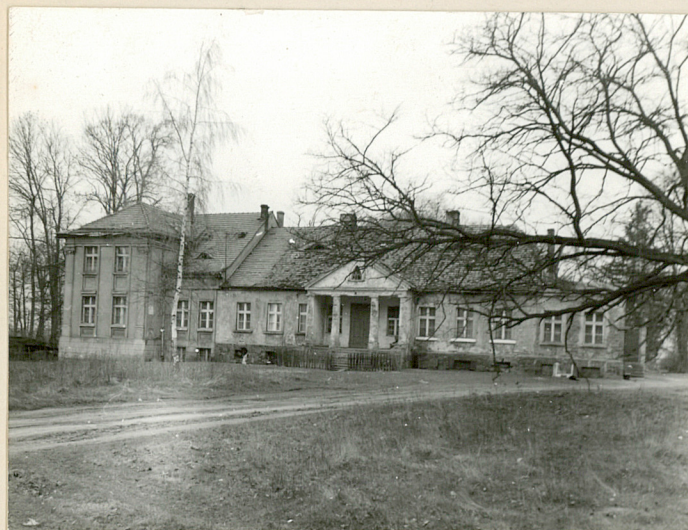
3

Frontowa fasada płd. 9-osiowa artykułowana prostokątnymi otworami okiennymi  
z 3-osiowym, umieszczonym centralnie, 4-kolumnowym portykiem zwieńczonym tympano-  
nem z ostrołukowym otworem okiennym; fasada tylna /płn./ 7-osiowa, z centralny-  
mi drzwiami w prostym portalu z dwuspadowym zwieńczeniem. Skrzydło dobudowane  
i partia łącząca na wysokim cokole /boniowanie tynku/, fasady boczne 2-osiove,  
2-poziomowe, zach. 4-osiowa, po bokach ujęte w pilastry jońskie, przestrzenie  
miedzyokienne wypełnione prostokątnymi tablat, zwieńczone płaskim szerokim  
fryzem belkowania.

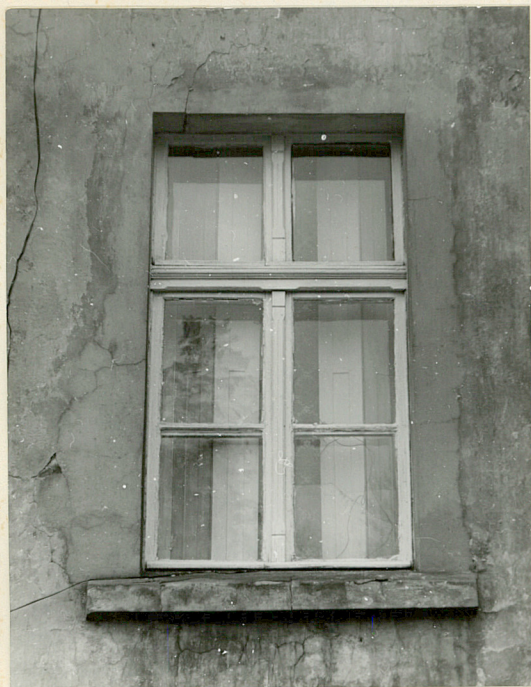
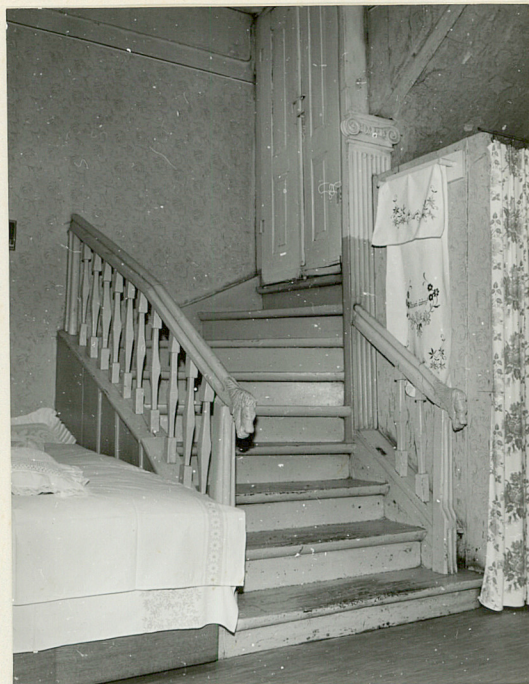
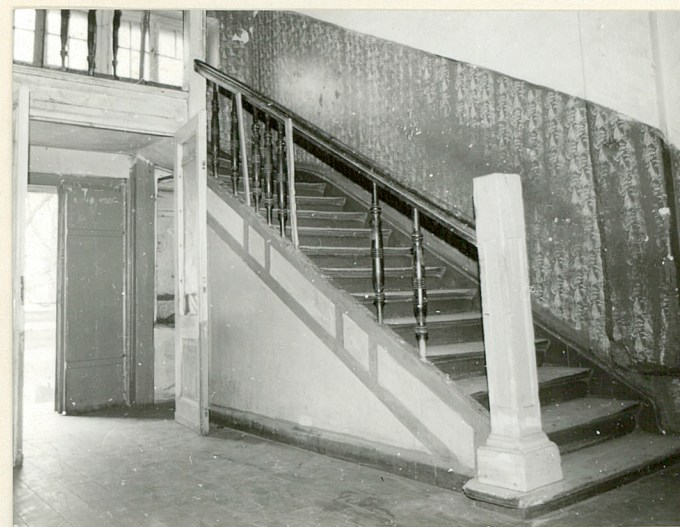
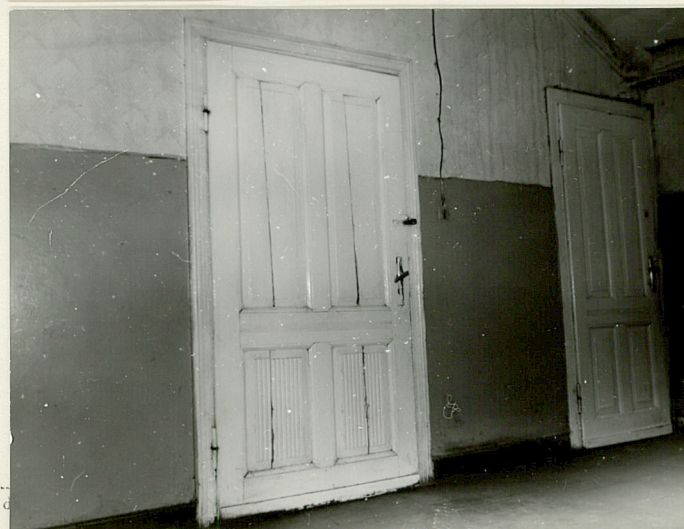
W płn. ścianie sieni nisza przesklepiona łukiem, stolarka klatki schodowej  
z elementami rzeźbionymi /balustrada tralkowa, głowy końskie przy poręczach,  
profilowane słupki, żłobkowane pilastry jońskie/ w pomieszczeniach po stronie  
wschodniej piec secesyjny, po stronie zachodniej biały piec z eklektyczną koroną  
i parkiet taflowy, oryginalne mosiężne okucia w trakcie frontowym; w trakcie  
tylnym w pomieszczeniu wsch. /od osi/ stiukowa rozeta sufitowa, w skrzydle  
zachodnim w części płn. łazienka z szaro-białą posadzką terakotową i mosiężno-  
porcelanową armaturą, w piwnicy posadzka ceglana; stolarka oryginalna z mosięż-  
nymi okuciami.

1. Rzut parteru.
2. Plan orientacyjny.
3. Elewacja frontowa - południowa.
4. Elewacja północna.
5. Okno w elewacji frontowej/str.zach./
6. Klatka schodowa w sieni - skrzydło główne, trakt frontowy.
7. Klatka schodowa w sieni - skrzydło główne, trakt tylny.
8. Drzwi do pomieszczeń parteru w skrzydle zachodnim z sieni w trakcie tylnym.
9. Wieża poddasza skrzydła głównego.
10. Piec kaflowy - trakt przedni pomieszczenie po lewej stronie.
11. Piec kaflowy - trakt przedni, pomieszczenie po prawej stronie.
12. Posadzka terakotowa w łazience.
13. Rozeta sufitowa salon w trakcie tylnym.
14. Parkiet taflowy trakt frontowy, pomieszczenie po lewej stronie.
