1. Obiekt zabytkowy

DWDREK

gm. NOWE SKALMIE
CHOTÓW RZYCE
POL. OSTROJSKI

31. Szkic sytuacyjny, plan schematyczny, uwagi opisowe, fotografia

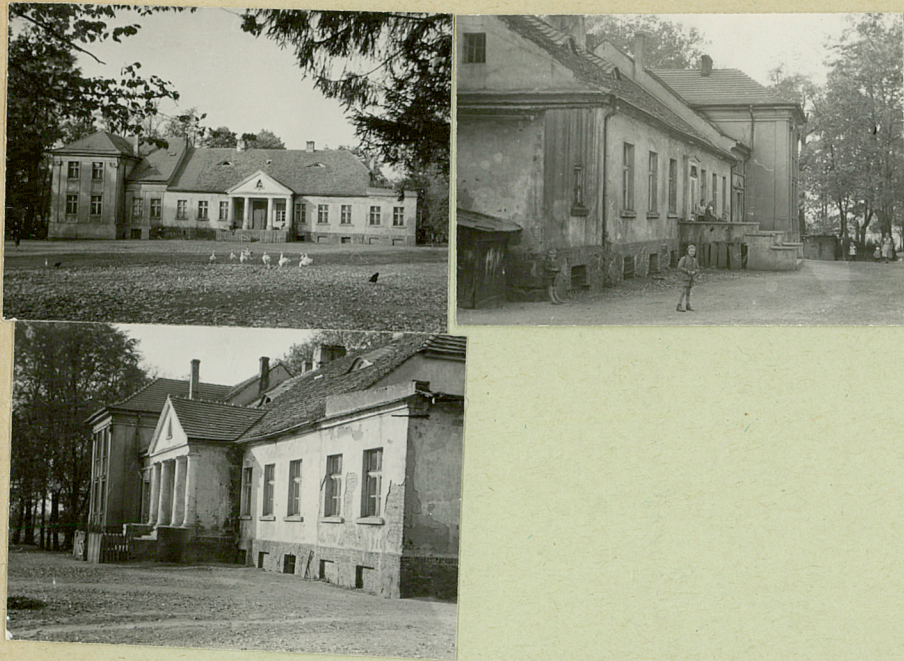
POŁOŻONY W PARKU KRAJOBRAZOWYM. MUROWANY
Z CEGŁY I POTYNKOWANY. NA RZUCIE PROSTOKĄT
DREWNIANOOCISŁOWY. JEDNOKONDYGACJOWY
PODDPIWNIOWY PO BOKACH POŹNIEJSZE
PRZYBUDOWKI OD FRONTU PORTYK Z
OZTEREM KOLUMNAMI WSPIERAJĄCYMI
TRÓJKĄTNY FRONTON. WNEȚRZE
DWUTRAKTOWE. DACH DWUSPAŁOWY.
NACZUŁKAMI POKRYTY DACHOWY
