1. Obiekt KOŚCIÓŁ RZYMSKO-KATOLICKI O.O. FILIPINÓW, OB. O.O. PAULI-
NÓW-PARAFIALNY P.W.NMP I ŚW.APOSTOŁÓW PIOTRA I PAWŁA.

2. Czas powstania
1725-1765

3. Miejscowość
BIECHOWO

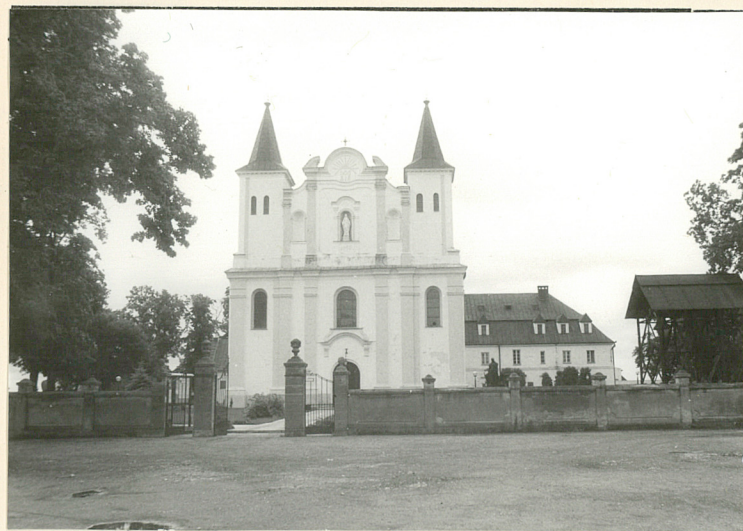
Sytuacja: wieś Biechowo leży 7 km na północny wschód od Miłosławia. Kościół i klasztor usytuowane są u zbiegu dwóch dróg prowadzących do Skotnik i do Gorzyc, w centrum wsi. Teren klasztorny ogrodzony jest płotem murowanym z cegły /otynkowany/. Brama i furty na osi kościoła-kute stalowe. Filary bramy i furtek zwieńczone kulami i wazami. Fot. 1i2

Nr 1-widok ogólny

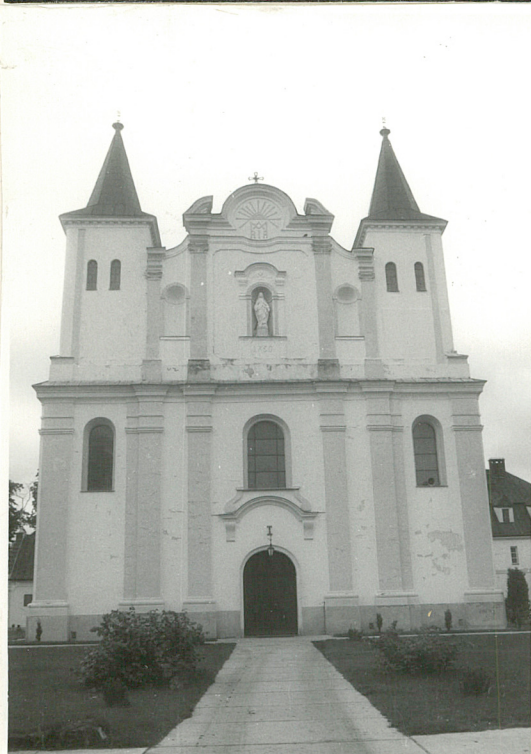
Elewacje: frontowa/północna/ fot. 3, symetryczna, na osi główne wejście, a po bokach dwie wieże. Ściana szczytowa podzielona pilastrami na 5 pól. W szczycie 3 wnęki. W środkowej figura NMP oraz dekoracje w tynku. Gzyms kordonowy na wysokości okapu. Okna w polach skrajnych i środkowym. Na wieżach po dwa małe okienka. Nad wejściem dekoracja w tynku w formie łuku.

Nr 3-elewacja frontowa północna

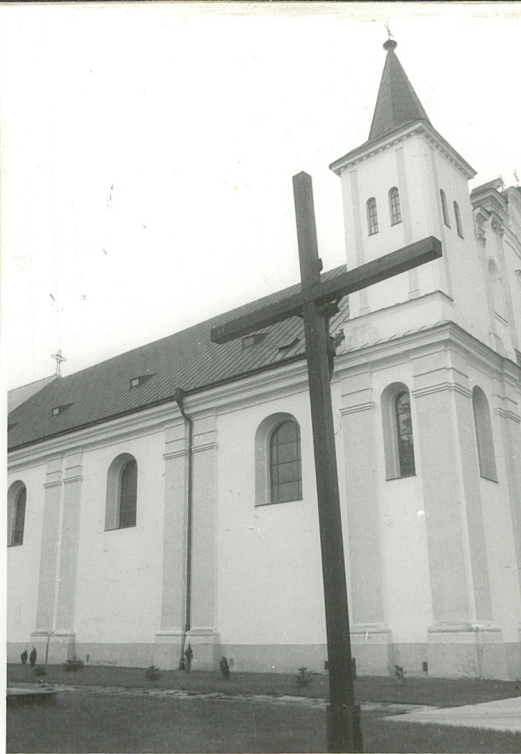
wschodnia-fot. 4 podzielona pilastrami na 4 pola. Środkowe pilastry zdwojone. W polach pomiędzy pilastrami podłużne okna. Na wieży dwa małe okna.

Nr 4-elewacja wschodnia

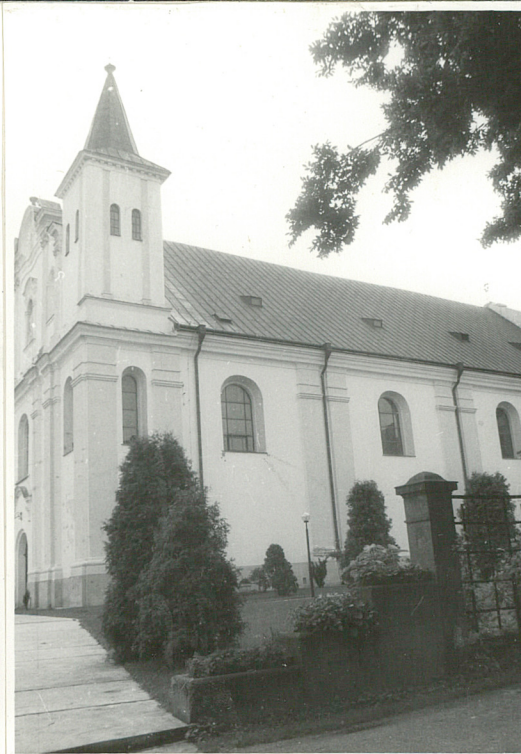
zachodnia-fot. 5 -jak wyżej.

Nr 5-elewacja zachodnia

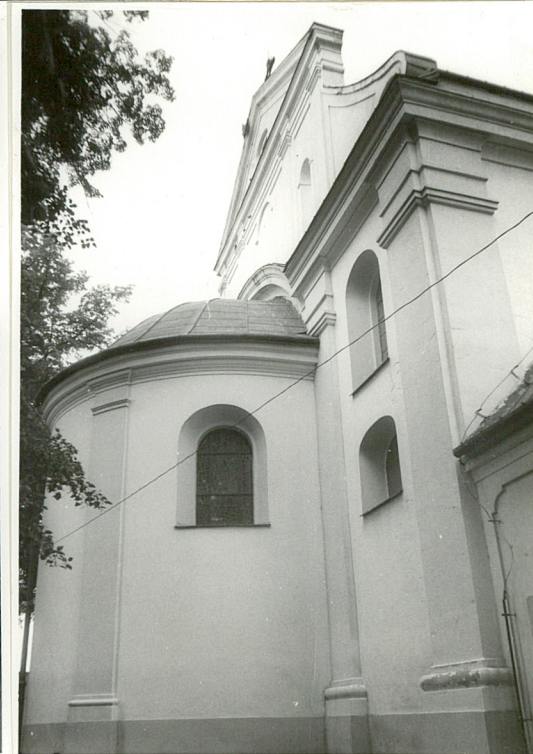
południowa-fot. 6 /tylna/-półkolista absyda i ściana szczytowa podzielone pilastrami. Po bokach absydy i w ścianie szczytowej podłużne okna. Na szczycie dwie wnęki, dwie woluty. Gzymsy kordonowe na wysokości okapów oraz w zwieńczeniu szczytu.

Nr 6-elewacja południowa

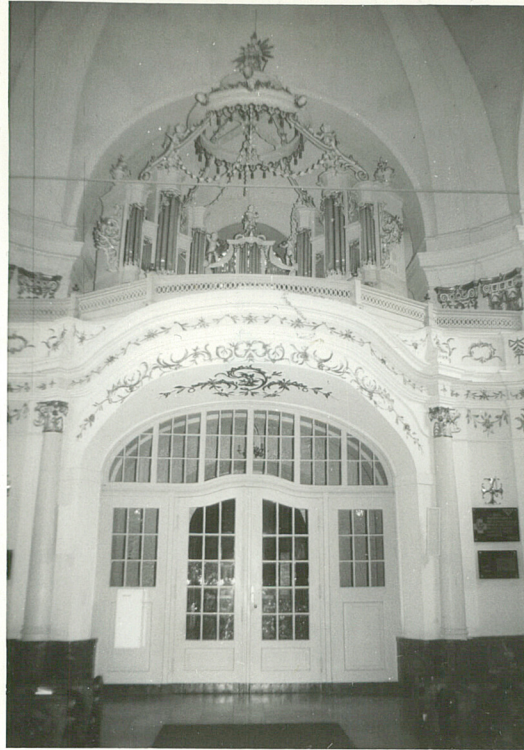
9

Wyposażenie: nad prezbiterium i chórem dekoracja w formie ażurowego baldachimu fot. 8, 9. Liczne pilastry na słupach i ścianach, wykonane bogato złożonymi głowicami. Zachowane organy fot. 9, dwie ambony, ławki, konfesjonał. W ołtarzu głównym fot. 10-12 pod zasłoną Cudowny Obraz NMP z Dzieciątkiem na lewej ręce, a w prawej trzymająca brzoskwinię-szkoły bizantyjsko-włoskiej namalowany w latach 1460-1470 fot. 13. Na zasłonie obraz NMP z Dzieciątkiem i aniołami namalowany w 1632 r. przez malarza Boguszewicza, zabytkowa Pieta.

Nr 9-organy

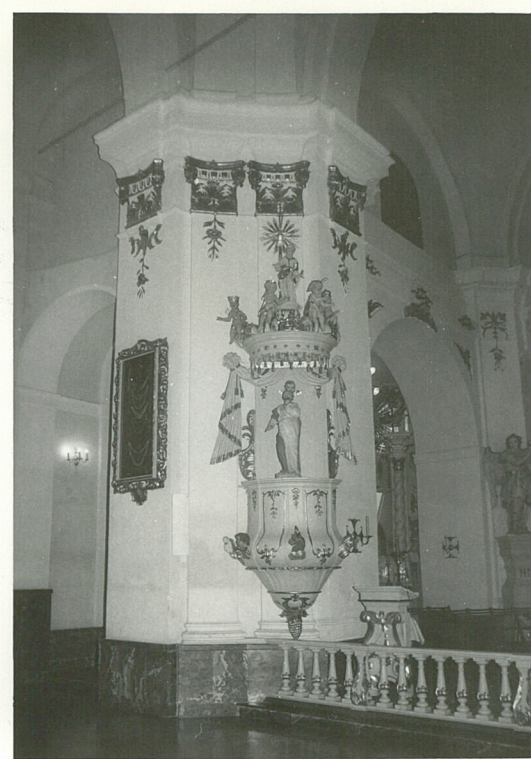
10

Nr10-ambona
