1. Obiekt zabytkowy

Dawny Klasztor - plebania

BIECHOWO

31. Szkic sytuacyjny, plan schematyczny, uwagi opisowe, fotografia

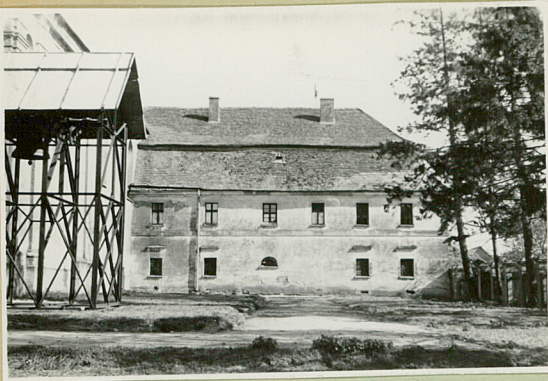
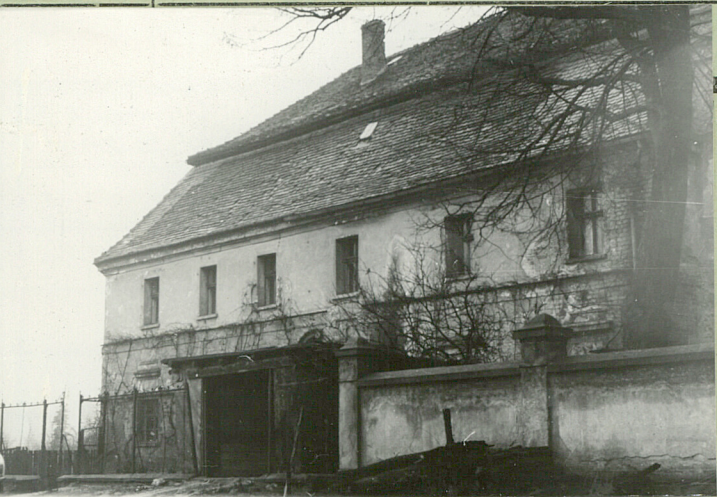
Murowany, tynkowany, podpiwniczony, piętrowy. Przylega do pd. ściany kościoła, wysiue od wsih. Na planie prostokąta, trzytraktowy, z szeroką sienią, przejazdową na osi, zamurowane wysiue od zach. Z sienią dwubiegowe schody ku pd. Na parterze od pd. duże sale, sklepienie beczkowe, od pn. małe pomieszczenia gospodarcze. Na piśmie po dwa pokoje w ciągu, na prawo i lewo od sienią, sklepienie żaglowe, pokój naróżny pd.-wsih. płaską kolebką, ze sztukami. Dach mansardowy, pod dachówką.
