114/1 KOŚCIÓŁ RZYMSKO-KATOLICKI PARAFIALNY P.W. ŚW. MIKOŁAJA

1792 r.

CZESZEWO n. WARTĄ

12. Autorzy, historia obiektu, określenia stylu,

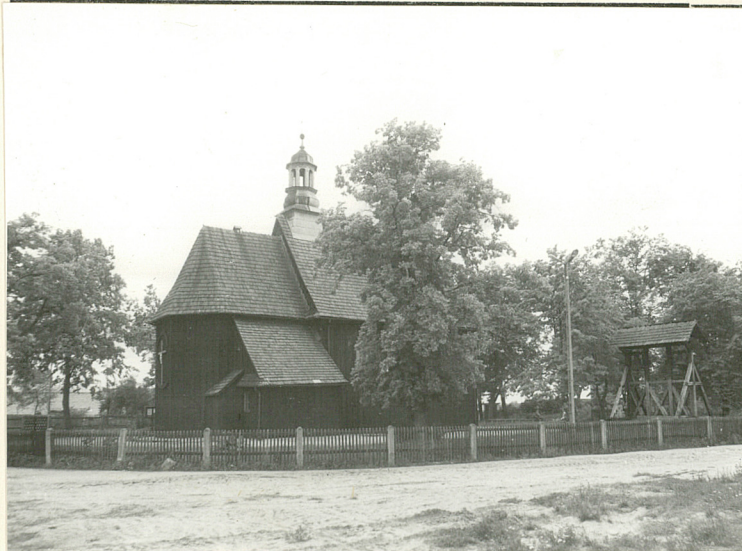
Bryła: nawa i prezbiterium nakryte dachami dwuspadowymi, kruchta dachem trójspadowym, zakrystia dachem pulpitowym. Wieżyczka i hełm nad nawą posiadają formy barokowe. Fot. 1

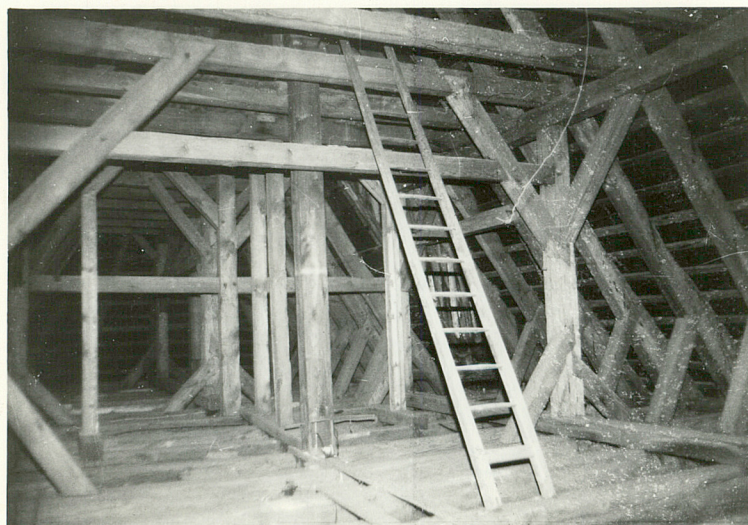
2

Sklepienia: strop drewniany nagi z podsufitką. Konstrukcja dachu drewniana płaskiowo-jętkowa z dwoma stolcami w nawie i jednym w prezbiterium. Fot. 2.

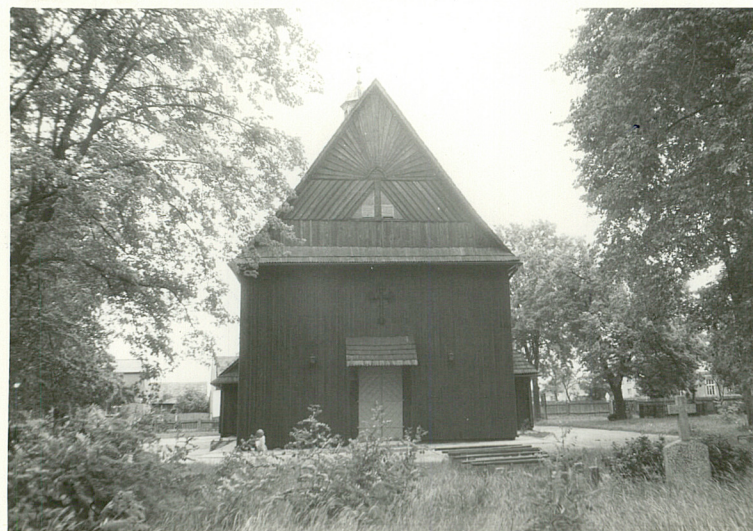
Elewacje: frontowa zachodnia, fot. 6 wejście główne na osi. Nad wejściem daszek pulpitowy. W szczycie dwa trójkątne okienka doświetlające poddasze. Szczyt podzielony na trzy poziome strefy z odmiennie ułożonych desek: górna-deski ułożone promieniście, środkowa-ukośnie w dwóch kierunkach równoległe do połaci dachu, dolna-pionowo. U podstawy szczytu daszek na szerokość dwóch warstw gontów.

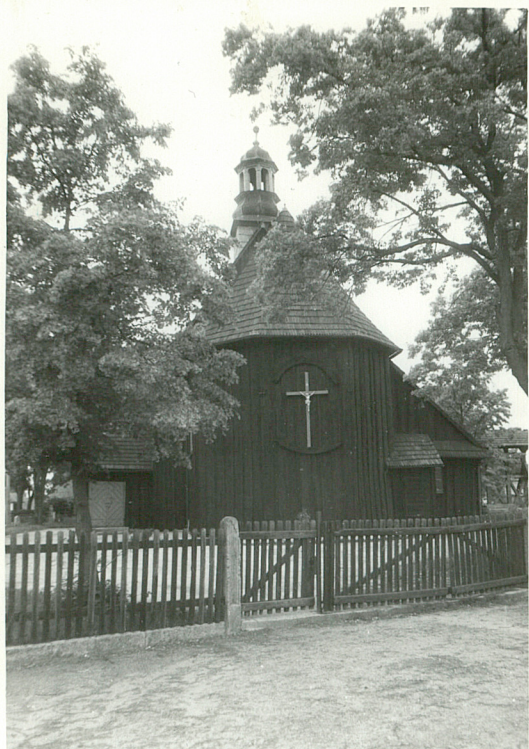
7

tylna wschodnia fot. 7, na tylnej ścianie prezbiterium duży krzyż w obramowanym deskami polu. Po lewej stronie kruchta z wejściem bocznym, po prawej zakrystia. Na osi nad nawą wieżyczka.

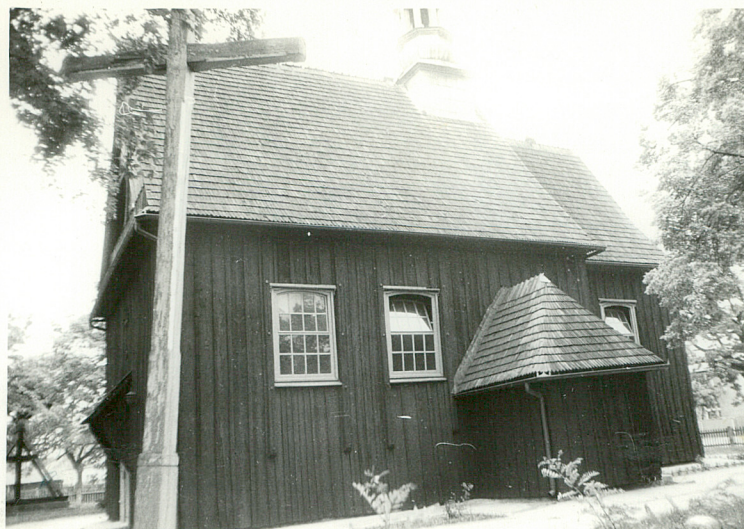
8

boczna północna fot. 8, w nawie dwa okna, w prezbiterium jedno. Na prawo od okien nawy kruchta i nad nią na dachu wieżyczka.

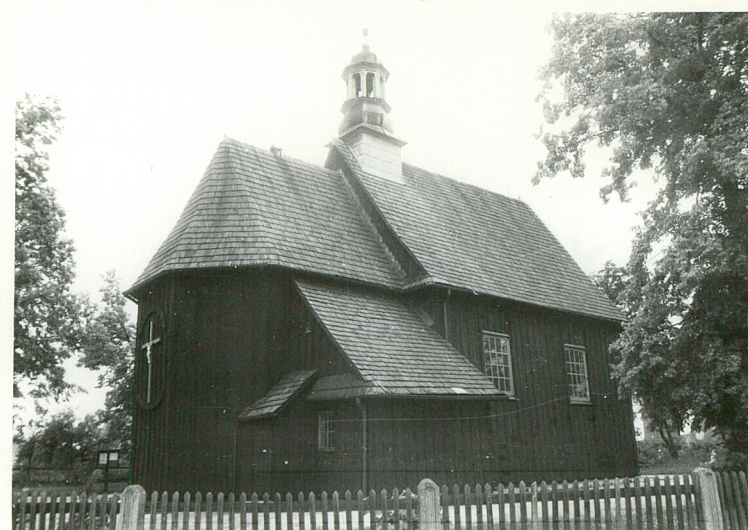
9

boczna południowa fot. 9, w nawie dwa okna, na lewo na bocznej ścianie prezbiterium zakrystia.

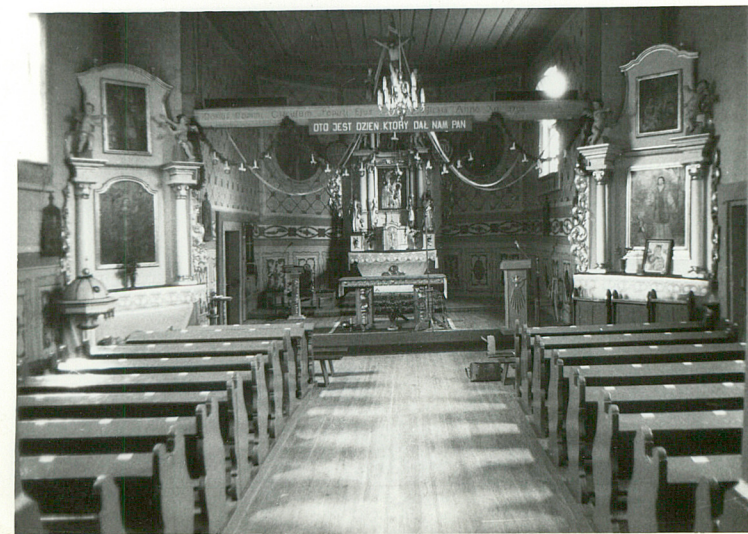
Wnętrze: fot. 10 układ pierwotny zachowany.

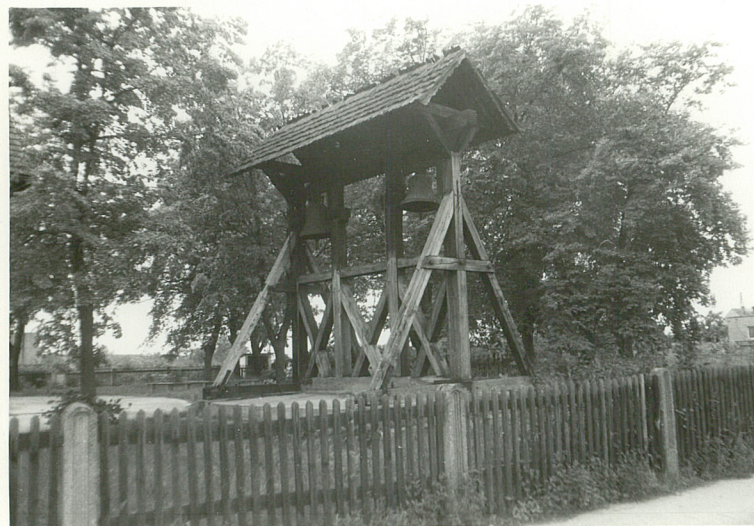
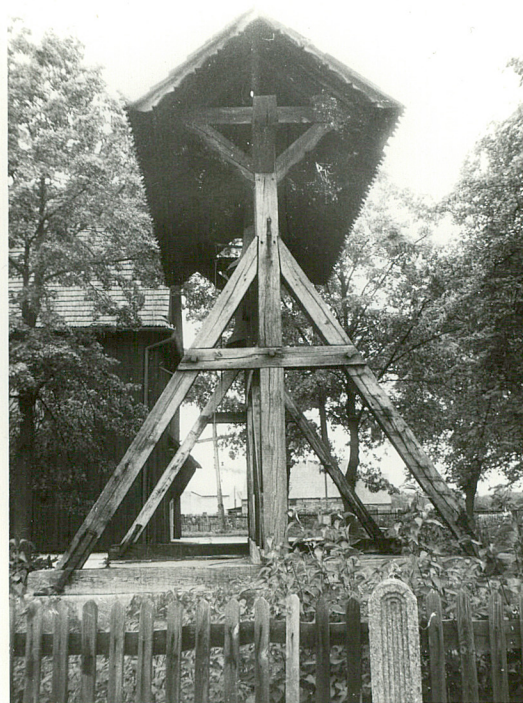
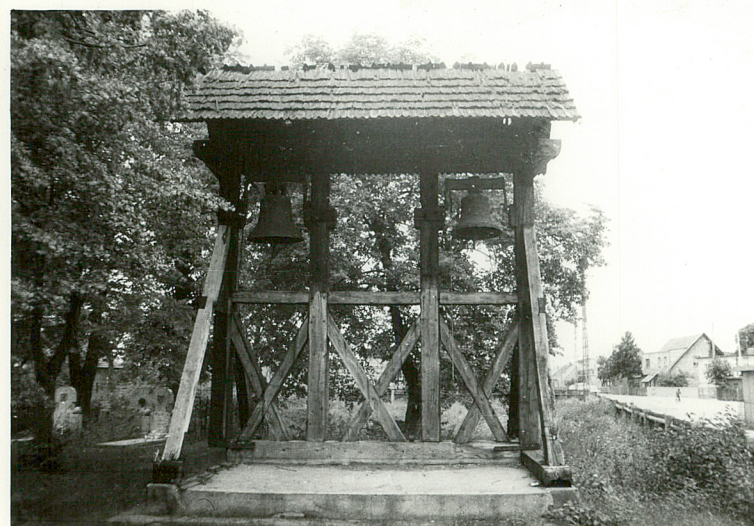
3. Zawartość wkładki (nazwa obiektu lub materiału, uzupełniającego)
3 zdjęcia, rzut, przekrój, plan sytuacyjny,
nr1-widok ogólny, nr2-elew. zachodnia, nr3-elew. południowa/
