1. Obiekt **Pastorówka w zespole poewangelickim, ob. plebania kośc. fil. p.w. NMP Nieustającej**

2. Czas powstania **1912 r.**

3. Miejscowość **Nowe Skalmierzyce**

4. Adres **ul. Kaliska 43**

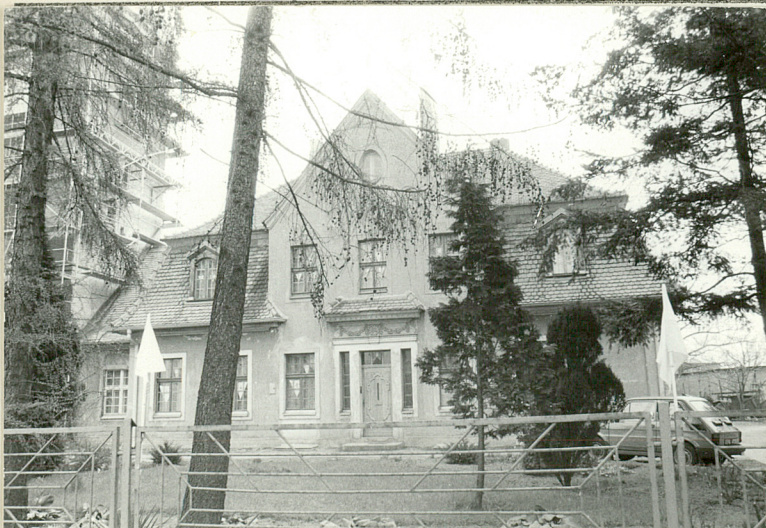
Murowany budynek **pastorówki** został wzniesiony jako element zespołu ewangelickiego w 1912 r. Rok budowy upamiętnia zawarta w ozdobnym wieńcu data umieszczona w zwieńczeniu portalu głównego wejścia. Pastorówka pełni obecnie funkcję plebanii kościoła katolickiego p.w. Bożego Ciała.

1. Widok ogólny pastorówki.
2. Cokół ściany od strony wsch.
3. Wieżba dachowa - widok ogólny.
4. Wieżba dachowa - słup pełnego wiązara.
5. Schody międzykondygnacyjne.
6. Okno w fasadzie.
7. Okno łącznika.
8. Okno facjaty.
9. Okno bliźnie facjaty.
10. Portal w fasadzie.
11. Detal portalu - zwiercienie.

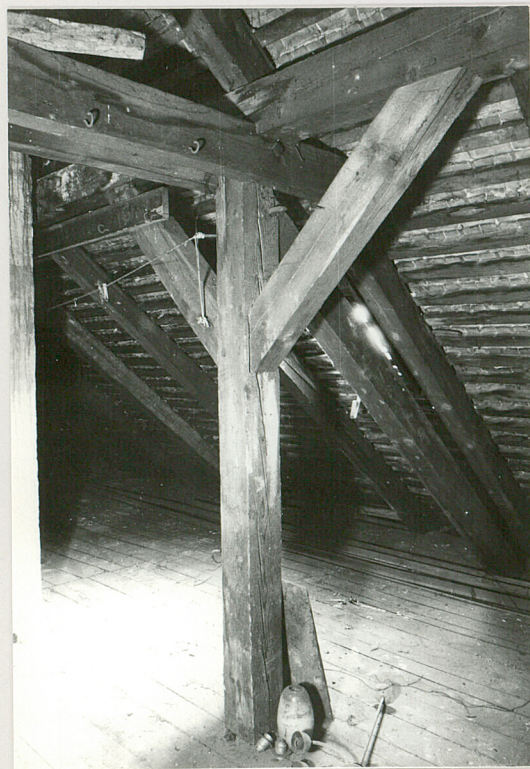
4.

krokwi wsparte niewielkie przypustnice tworzące lekkie załamanie połaci i wysunięcie jej poza lico ściany. Elementy więźby przetarte piłą, łączone kołkami. Więźba oznakowana cieślскими znakami montażowymi w postaci podłużnych nacięć rosnących od I do VI umieszczonych obok pojedynczego nacięcia. Wymiary belek w cm: słup 15 x 15, miecz 11 x 16, kleszcze 8 x 16, zastrzał 13 x 16, płatew pośrednia 15 x 18, krokiew 15 x 11. Pozostałe elementy więźby niedostępne.

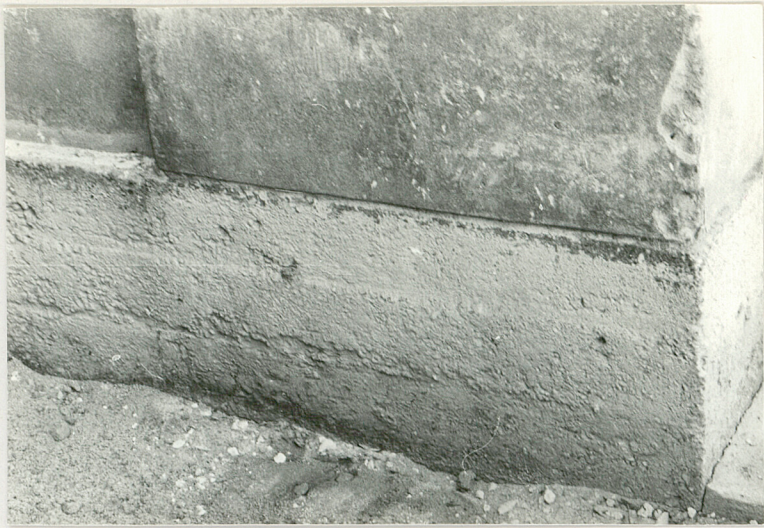
2.

- fundamenty i mury - stan dość dobry, uszkodzenia powierzchniowe i odspojenia tynków
- stropy - dość dobry, nie stwierdzono wyraźnych odkształceń i ugięć
- więźba dachowa - miejscowe ogniska drewnojadów
- pokrycie dachu - szczelne
- stolarka okienna i drzwiowa - stan dobry
- podłogi - stan dobry

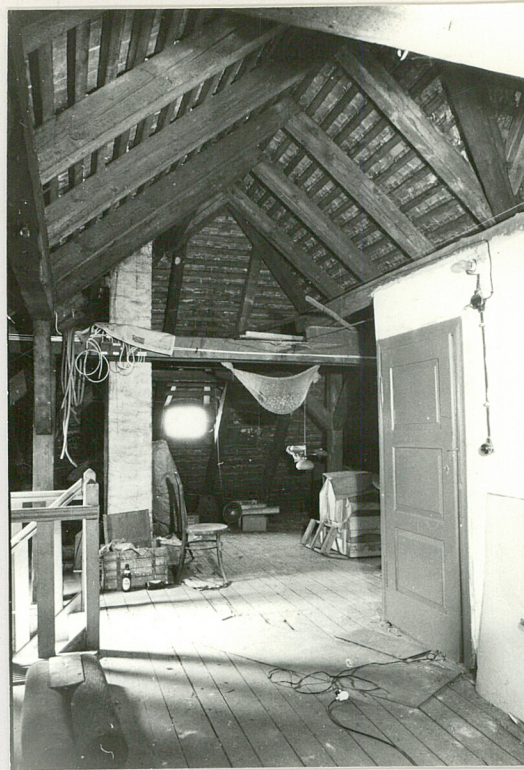
3.

Wieżba dachowa - drewniana, dwukondygnacyjna, o konstrukcji płatwiowo-kleszczowej, z podwójną ścianą stolcową w górnej partii. Długość krokwi nad każdą kondygnacją zróżnicowana i zmieniająca kąt nachylenia połaci. Dolna kondygnacja wykorzystana na pomieszczenia mieszkalne. W przestrzeni górnej kondygnacji wieży wygospodarowane pomieszczenie mieszkalne. Dach symetryczny względem kalenicy. Wieżba z alternacją czterech pełnych i 8 niepełnych koźłów krokwiowych. Słupy wsparte dołem na belkach stropowych przenoszą górą płatów pośrednią. Słupy i płatów pośrednia związane są mieciami. Poprzecznie wieżbę usztywniają jętki wsparte na płatwi pośredniej i zaczopowane w krokwi. Na piętkach

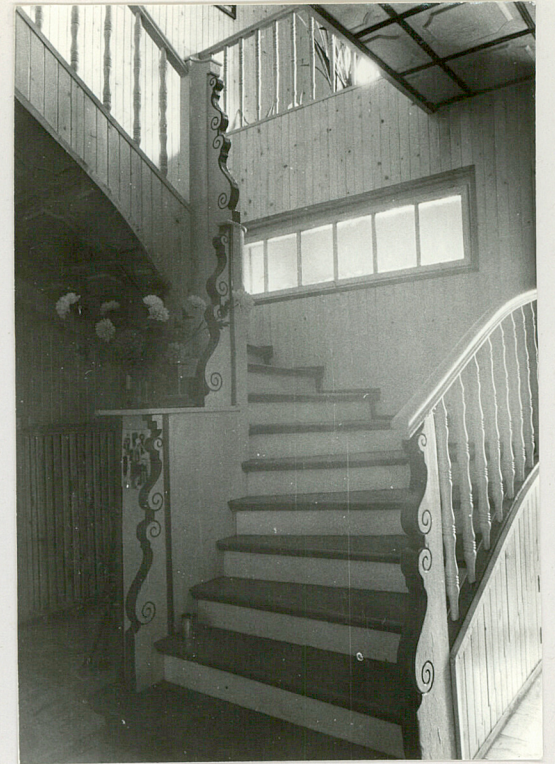
5.

Schody - zewnętrzne z płyt kamiennych, jedno- i dwustopniowe. Schody wewnętrzne międzykondygnacyjne - drewniane policzkowe z noskami, zabiegowe. Balustrada drewniana tralkowa. Słupki balustrady z desek wycinane wolutowo; poręcz drewniana, profilowana. Schody na poddasze analogiczne, balustrada z desek, poręcz profilowana.

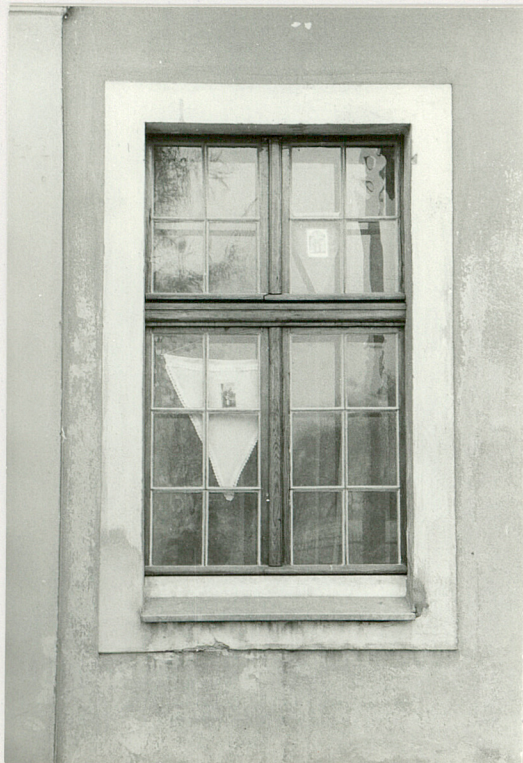
6.

Otwory okienne - o wykroju prostokąta stojącego zamkniętego prosto; facjat prostokątne, zamknięte łukiem odcinkowym. W szczycie fasady otwór owalny. Otwory okienne łącznika plebanii z kościołem o wykroju prostokąta leżącego. Otwory okienne ujęte opaskami z podokiennikami. Okna - drewniane, podwójne, skrzynkowe. Okna parteru dwudzielne, dwupoziomowe z przechodzącym, profilowanym ślemieniem i słupkiem, skrzydła drobnopodziało-

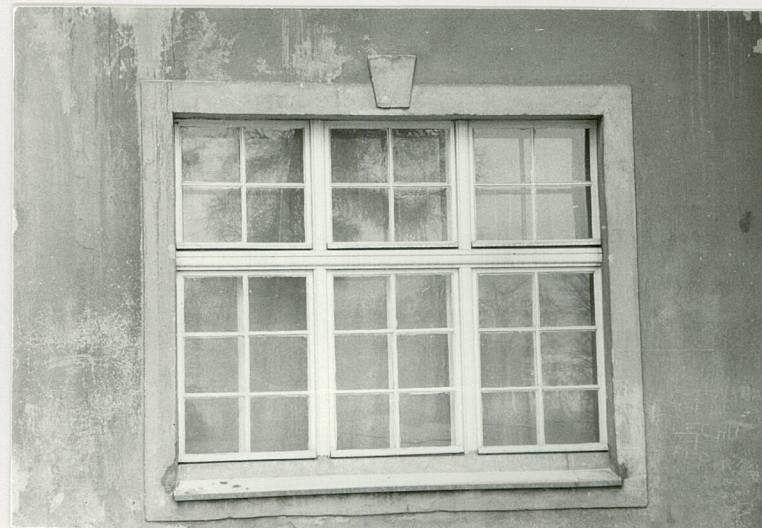
7.

we. Okno łącznika trójdzielne, dwupoziomowe z profilowanym ślemieniem przechodzącym i takimiż słupkami; skrzydła cztero- i sześciokwaterowe. Okna facjat dwudzielne, jednopoziomowe, każde ze skrzydeł dzielone na 8 kwater. Okno owalne szczytu dwudzielne, skrzydło dwukwaterowe. Stolarka okienna malowana farbą olejną na biało.

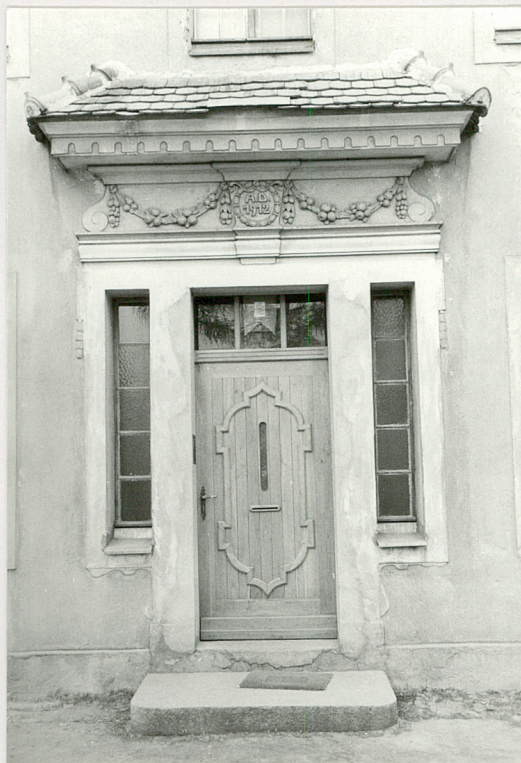
10.

Otwory drzwiowe - wszystkie o wykroju prostokąta stojącego. Wejście główne ujęte portalem złożonym z opasek o dekoracyjnym podkroju zdobionych górą motywem campanulli. W zwieńczeniu odcinek belkowania ujęty spływami wolutowymi i spięty pośrodku klincem oraz dekorowany w partii fryzu dwiema girlandami z owoców granatu. Pośrodku, na licu klinca wieniec z datą: „A.D. / 1912”. Powyżej profilowany gzyms z dekoracją nawiązującą do motywu ząbkowania. Gzyms nakryty daszkiem trójspadowym wykończonym karpiówką z gąsiorami. Wejście boczne ujęte opaską i zwieńczone motywem leżących esownic ujmujących stylizowany liść akantu. Drzwi drewniane, konstrukcji ościeżnicowej, jednoskrzydłowe. Drzwi główne wejściowe wtórne, ramowe z wypełnieniem z pionowych listew, z nałożoną dekoracją pseudopłycinową o wykroju kartuszowym; pośrodku niewielki szklony prześwit, nadświetle trzykwaterowe. Drzwi boczne wejściowe dwuskrzydłowe z czterokwaterowym nadświetlem. Drzwi wewnętrzne do pomieszczeń mieszkalnych ramowo-płycinowe, skrzydła dzielone na trzy płyciny o wykroju prostokąta leżącego. Ościeżnica otworu drzwiowego łącznika dekorowana deskami o falistym, ozdobnym wykroju. Ponadto w sieni drzwi dwuskrzydłowe przeszklone w 2/3 wysokości, prześwity drobnopodziałowe. Nadświetle ze słupkiem pozornym, wielokwaterowe. Stolarka malowana farbą olejną lub pokryta lakierem bezbarwnym.

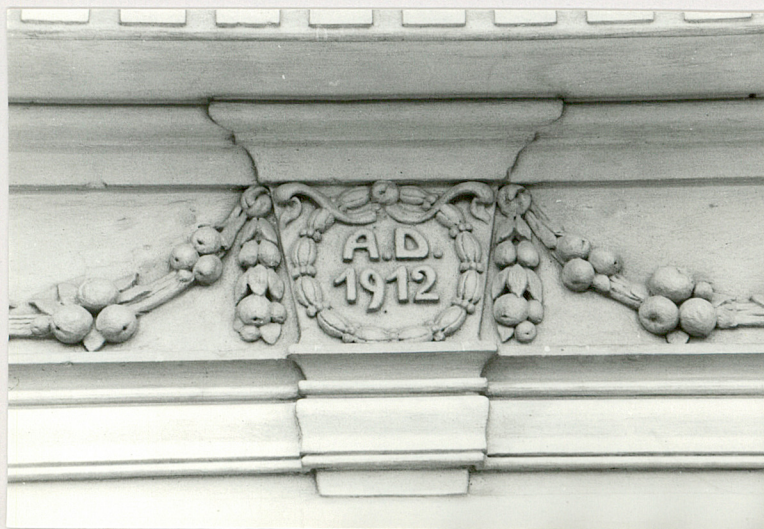
12. Detal portalu - wieniec z datą budowy pastorówki.

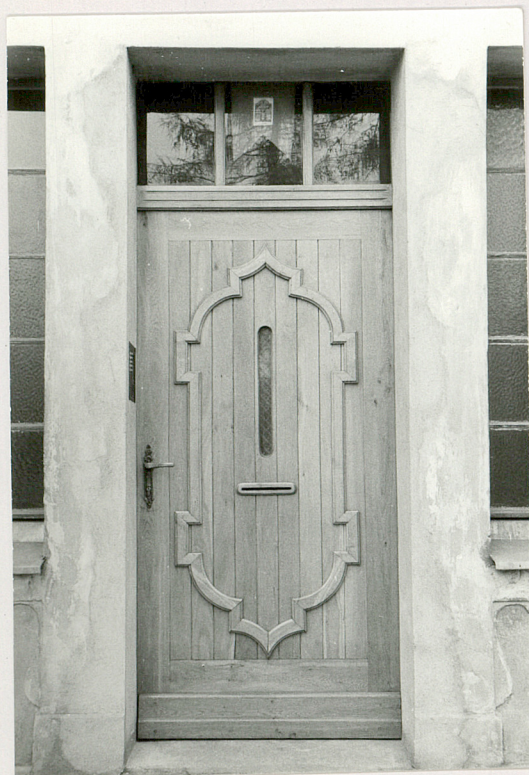
Brak informacji na temat zakresów i dat wcześniejszych remontów. W latach 70-tych wymieniono podłogi (bez wykonania izolacji) oraz urządzono łazienki. W 1994 r. ponownie dokonano wymiany podłóg - tym razem z izolacją i zapewnieniem wentylacji w przestrzeni podpodłogowej - oraz odtworzono stolarkę drzwiową wejścia głównego.

14. Drzwi zewnętrzne w fasadzie.

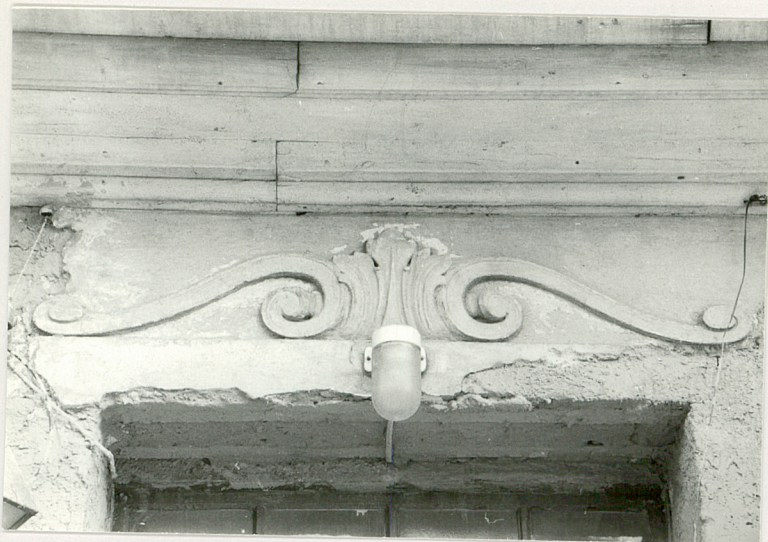
15. Zwieńczenie portalu w elewacji bocznej.

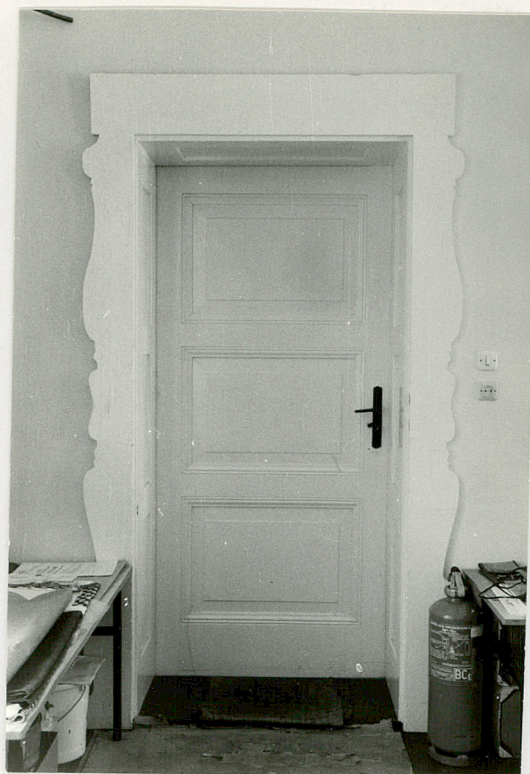
16. Drzwi wewnętrzne w łączniku.

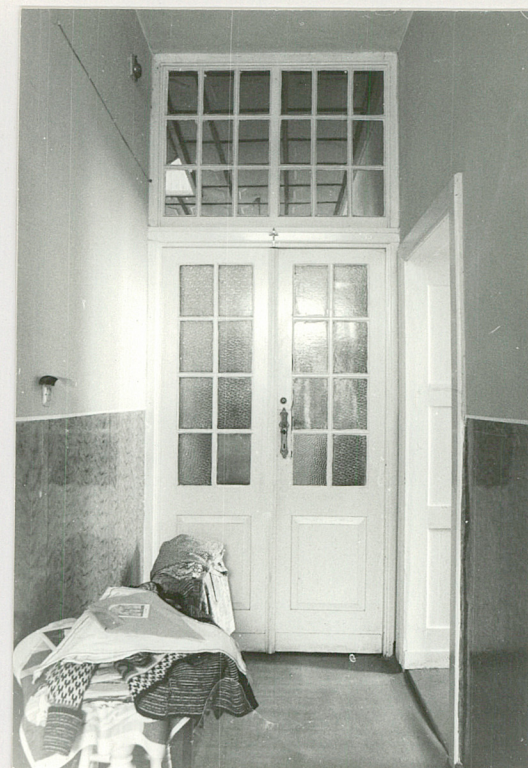
17. Drzwi wewnętrzne w sieni.

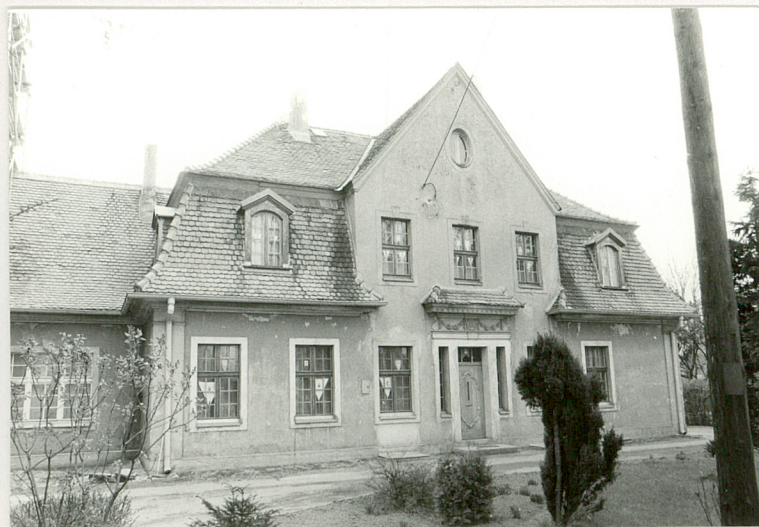
18. Widok na fasadę od pn.-wsch.

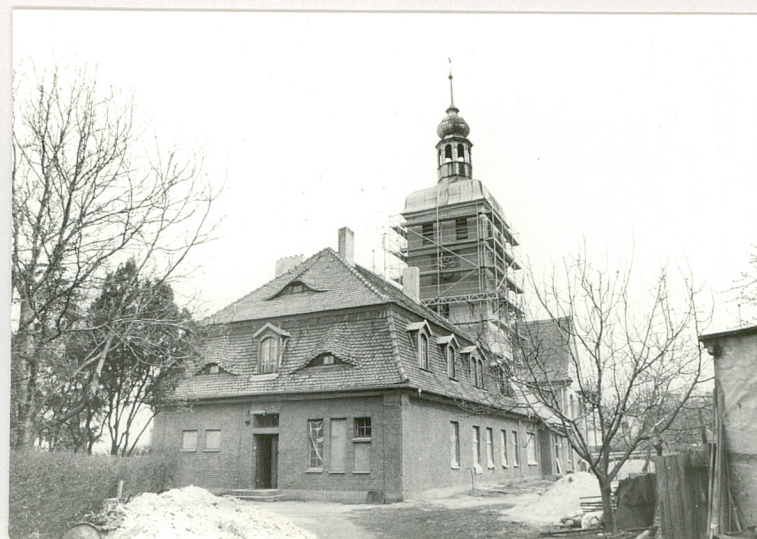
19. Widok na zespół od pd.-zach.
