1252/1 KOŚCIÓŁ PAR. P.W. NARODZENIA NAJSW. MARII PANNY

1785-86 r.
rozbud. 1927 r.

O C I A Ż

1. Miejscowość O C I A Ż	2. Obiekt (nazwa, jak w karcie.) Kościół parafialny p.w. Narodzenia NMP	3. Zawartość wkładki (nazwa obiektu lub materiału uzupełniającego) ciąg dalszy opisu i fotografie
------------------------------------	---	---

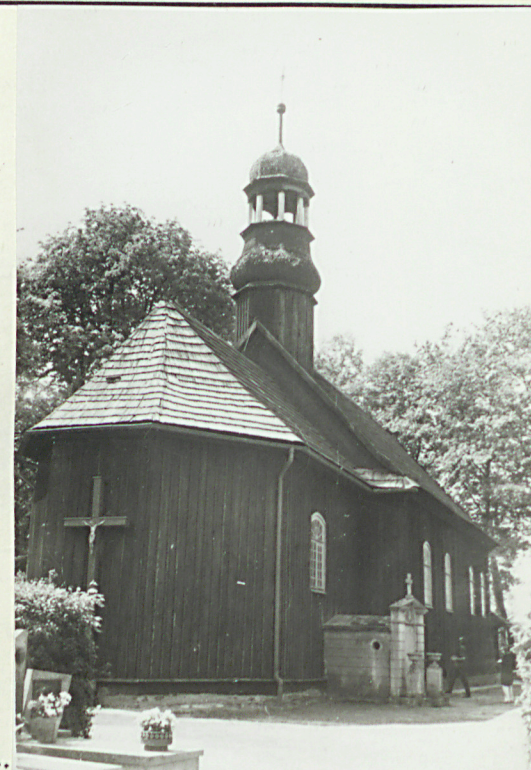
1. Widok ogólny kościoła od strony pd-wsch.
2. Widok kościoła od strony pn-wsch.
3. Kaplica nagrobna Wandy Tyszkiewiczowej.
4. Podwalina pn. ściany nawy.
5. Podwalina ściany prezbiterium.
6. Wieżba dachowa nad nawą - słup z mieczami i zastrzałem.
7. Wieżba dachowa nad nawą - złącza ciesielskie.
8. Otwór drzwiowy w pd. przybudówce kruchty.
9. Otwór drzwiowy w kruchcie.
10. Okno w pd. ścianie nawy.
11. Okno zakrystii.
12. Widok elewacji pd.
13. Wieżyczka sygnaturki.
14. Półn. przybudówka kruchty.
15. Szczyt zachodni.
16. Wnętrze - widok na prezbiterium.
17. Wnętrze - widok na chór muzyczny.
19. Centralny motyw plafonu nawy.
20. Dzwonnica - widok od pd.-wsch.
