ZAJAZD POCZTOWY ob. Muzeum Regionalne

ok. 1820-30 r.

PLESZEW

ul. Poznańska 34

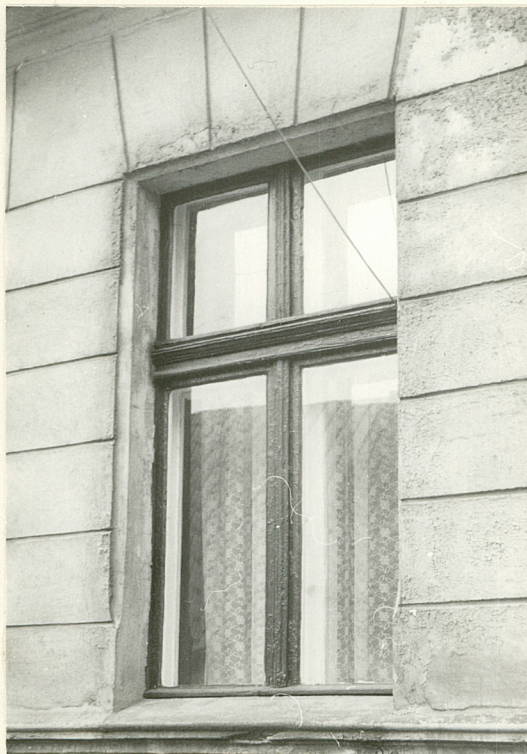
2.

Otwory okienne w poziomie parteru w kształcie stojącego prostokąta zamkniętego od góry płasko, natomiast w osiach bocznych szczytów-o wykroju półkola. Okna-drewniane (1) ościeżnicowe, podwójne, ze ślemieniem, dwupoziomowe, czteroskrzydłowe, ze skrzydłami podzielonymi szczebliną poziomą (w części zachodniej ściany północnej), (2)-okna skrzynkowe, dwupoziomowe z profilowanym ślemieniem, podwójne, czteroskrzydłowe, (3) krosnowe, pojedyncze (w otworach półkolistych). Otwory okienne w części wschodniej parteru-wtórnie okratowane.

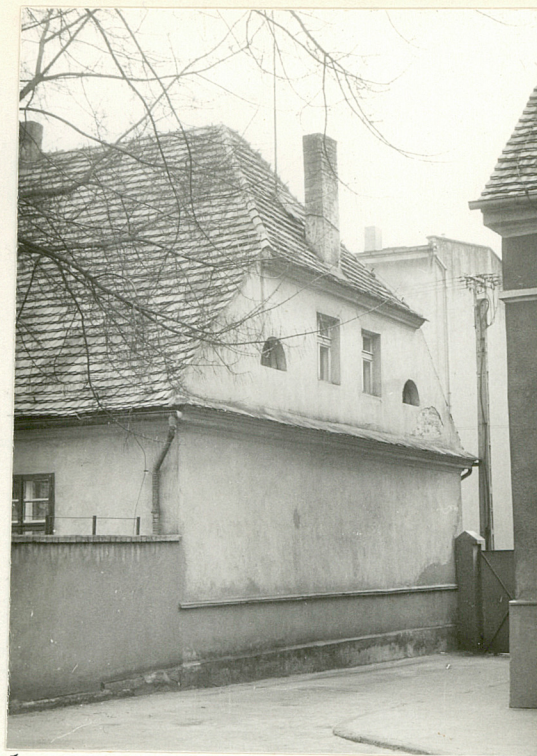
5.

członu dodatkowo podkreśla okno powiekowe. Elewacja wzdłużna, północna pozbawiona jest boniowania, z drewnianymi kaferkami w połaci dachu nakrytymi daszkami jednospadowymi. Elewacja zachodnia w poziomie parteru-ślepa, z masywnym gzymsem międzykondygnacyjnym nakrytym dachówką. Szczyt-czterosiowy z dwoma dużymi otworami okiennymi zamkniętymi płasko i mniejszymi, półkolistymi w osiach bocznych.

18. Prace budowlane i konserwatorskie, ich przebieg i dokumentacja Ok. 1980 r. przeprowadzono remont zachodniej części budynku w związku z jego przeznaczeniem na muzeum. Wprowadzono nową ściankę działową, zmieniono rozmieszczenie otworów drzwiowych. Wykonano nową boazerię, wstawiono wtórnie zabytkowy piec. Wprowadzono okratowanie okien a także nadwieszono zadaszenie nad głównym wejściem w ścianie szczytowej.		19. Stan zachowania (fundamenty, ściany zewnętrzne, ściany wewnętrzne, sklepienia, stropy, konstrukcje dachowe, pokrycie dachu, wyposażenie i instalacje) Stan techniczny obiektu-dość dobry. Widoczne ogniskowe zawilgocenie ścian, szczególnie w strefie cokołowej. Lekko ugięte krokwie, niezbyt szczelne pokrycie dachu, szczególnie przy kalenicy. Niewielkie ubytki w tynkach elewacyjnych, szczególnie szczytu zachodniego. 20. Najpilniejsze postulaty konserwatorskie Remont dachu i elewacji.

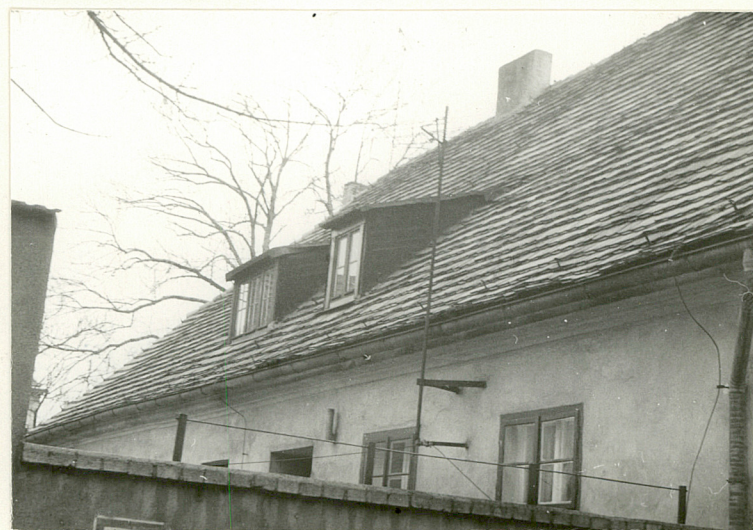
7.

Dach korpusu głównego jak i przybudówki wschodniej kryty dachówką ceramiczną, karpiówką, w koronkę, kalenice-ceramicznymi gąsiorami. Drewniane kafreki-papą na deskowaniu.

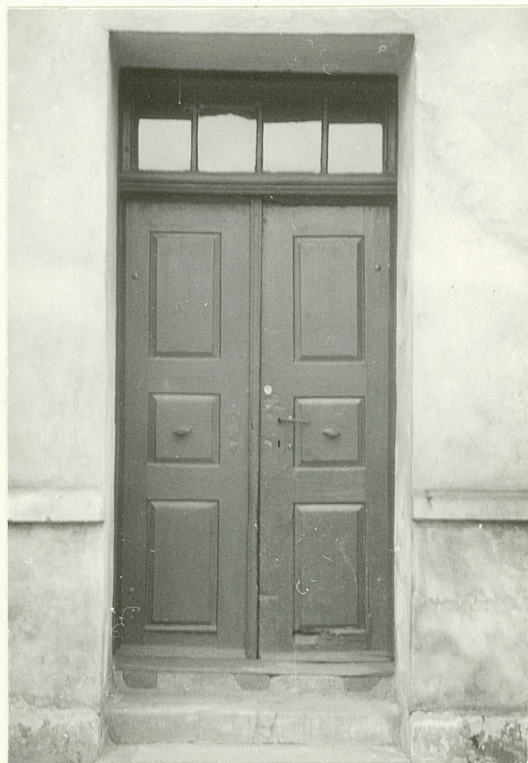
8.

Drzwi wejściowe w ścianach wzdłużnych-drewniane, dwuskrzydłowe, z nadświetlem. W ścianie północnej-ramowo-płycinowe, ze skrzydłami podzielonymi na trzy płyciny, dolną i górną w kształcie stojącego prostokąta a środkową-kwadratu. Drzwi wejściowe na zawiasach pasowych.

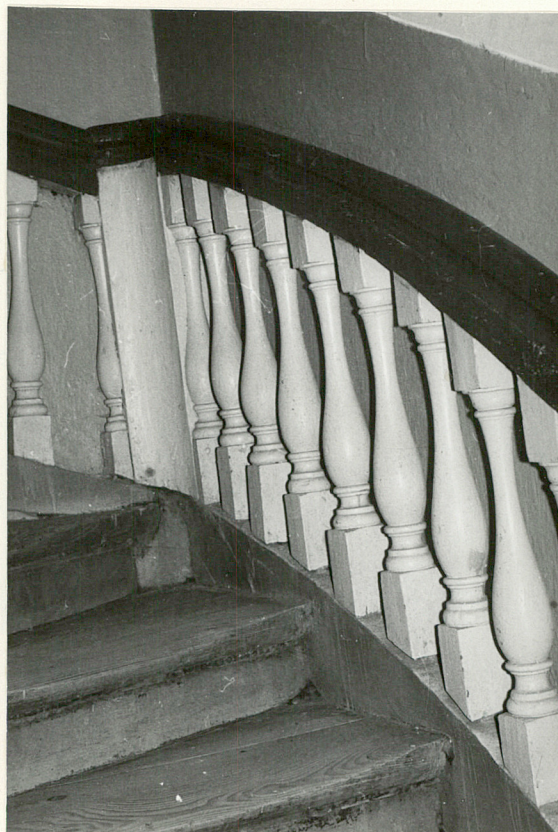
11.

Schody prowadzące do piwnicy-betonowe, jednobiegowe. Schody wewnętrzne prowadzące na mieszkalne poddasze-drewniane, policzkowe, zabiegowe, z drewnianą balustradą tralkową, tralki masywne, toczzone, jednolalkowe. Podłogi drewniane-w pomieszczeniach parteru i poddasza, w części-na podłodze ułożona płata wiórowa, twarda.

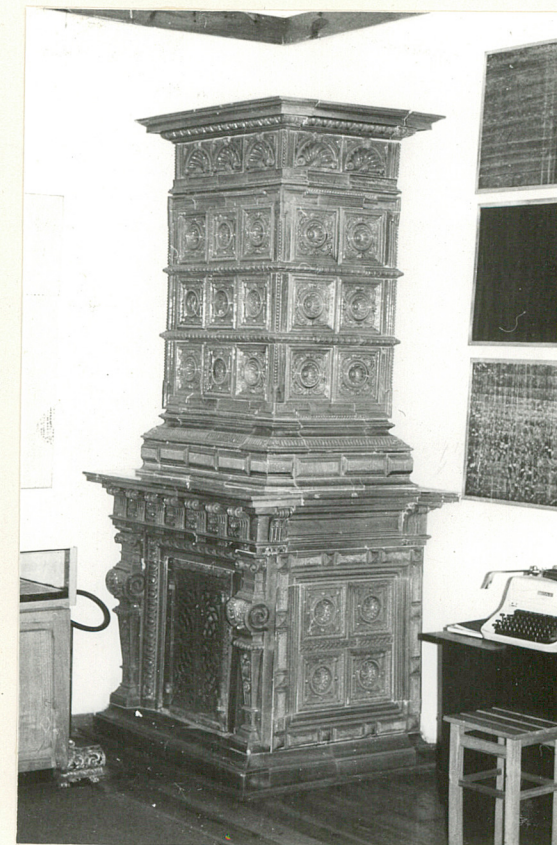
12.

Wnętrze-w pomieszczeniu wschodnim traktu południowego znajduje się piec kaflowy z k. XIX w. przeniesiony z kamienicy przy ul. Sienkiewicza.
