ZAŁOŻENIE SANATORYJNE

LUDWIKOWO

4. Adres Sanatorium Chorób Płuc
i Gruźlicy "Staszycówka"
art. nr 44 t./35
nr hipoteczny Puszczykowo- Krosinka

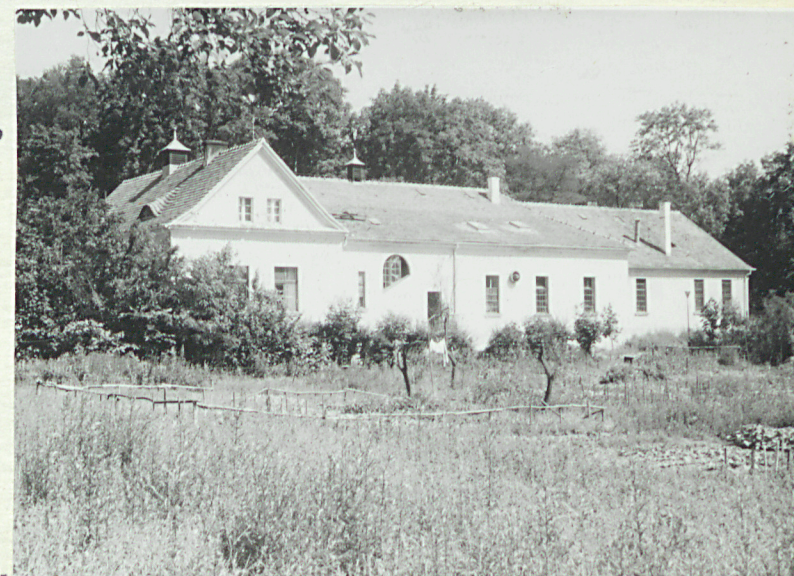
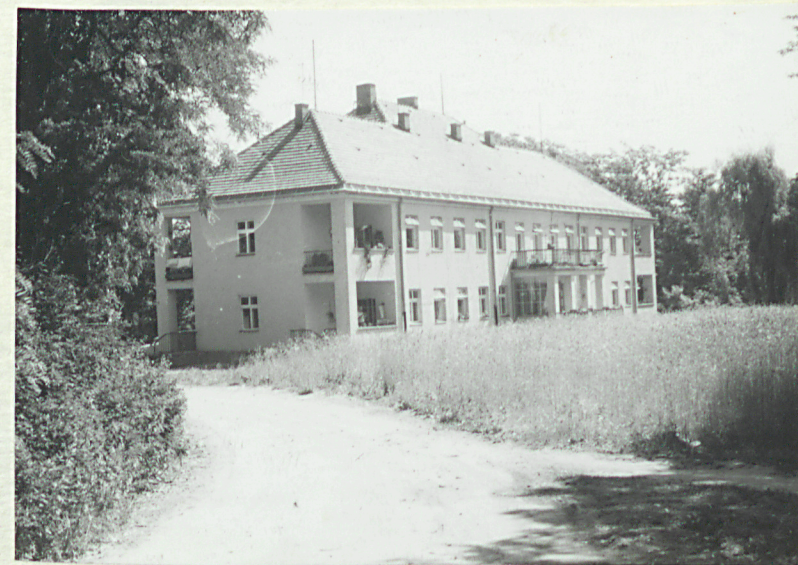
4. elektrownia - budynek murowany z cegły, kryty dachówką, na planie
liter D, z przybudówką od wsch., jednokondygnacyjny o kubaturze
2400m³, powierzchni 623 m², mieszczący : agregat 125 KW, wiatrsztat,
pralnię, komorę dezynfekcyjną, na poddaszu mieszkania.

8. budynek mieszkalny - na planie wydłużonego w kierunku pn-pd. prostoką-
ta, murowany z cegły, kryty dachówką, dwukondygnacyjny, o kubaturze
2500m³ i powierzchni 439m² zawierający mieszkania.

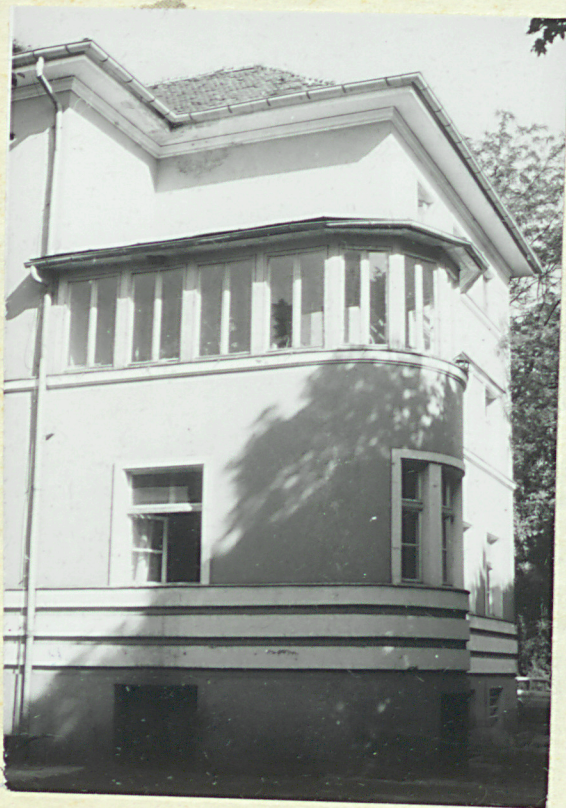
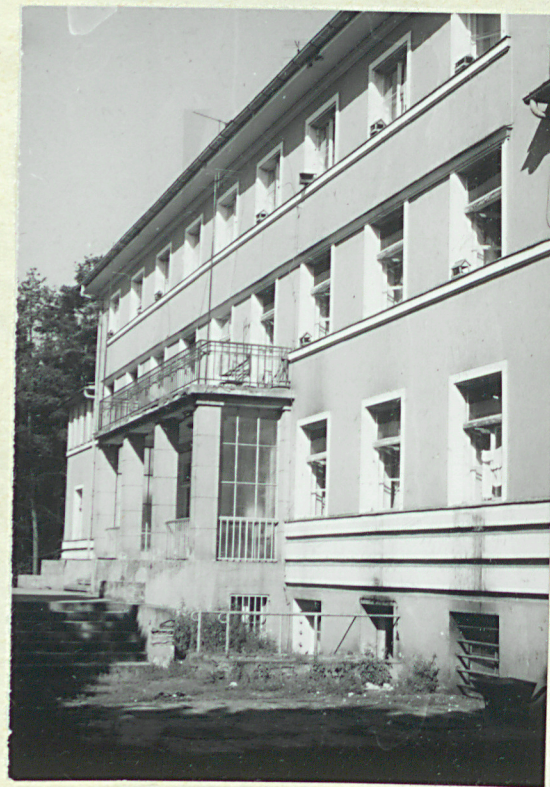
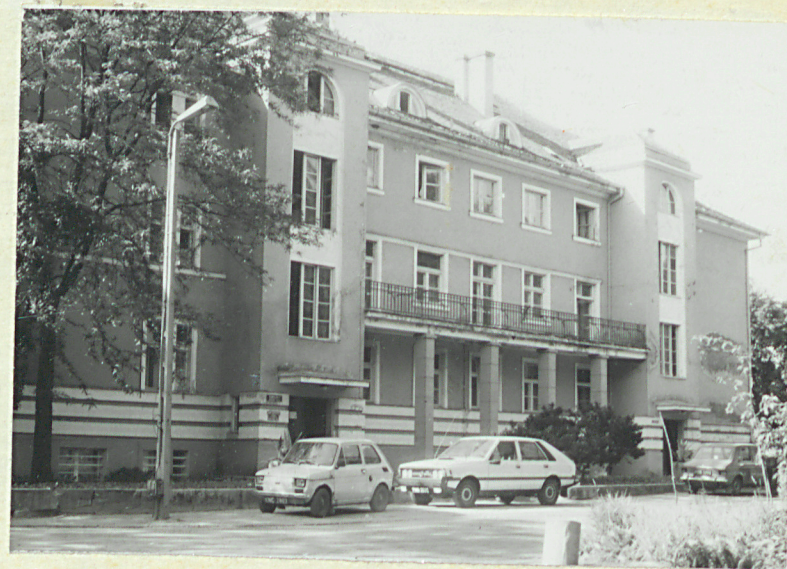
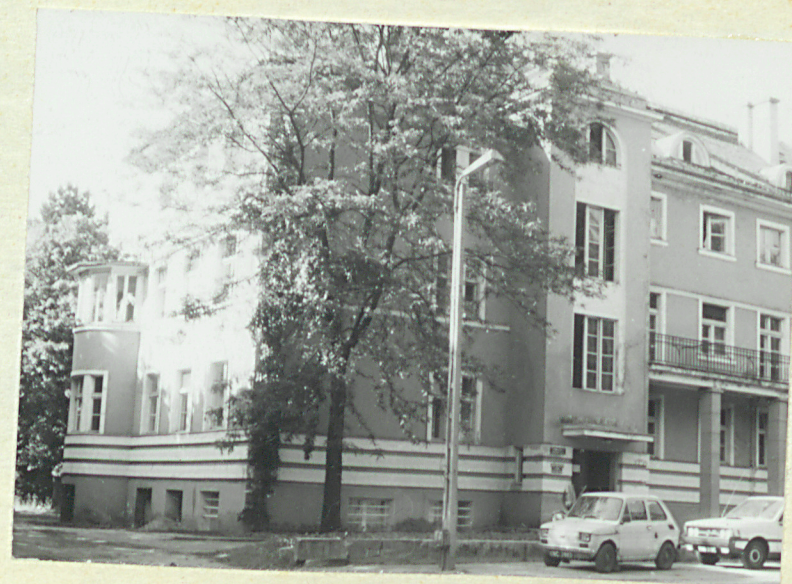
6. pawilon II- murowany, kryty dachówką, na planie wydłużonego w kierunku wsch-zach. prostokąta, trzykondygnacyjny, o kubaturze 6640m³ i powierzchni 1500m², z pomieszczeniami sanatoryjnymi.

14. Kubatura	15. Powierzchnia użytkowa ok. 50 ha	16. Przeznaczenie pierwotne sanatorium	17. Użytkowanie obecne sanatorium
18. Prace budowlane i konserwatorskie, ich przebieg i dokumentacja		19. Stan zachowania (fundamenty, ściany zewnętrzne ściany, wewnętrzne, sklepienia, stropy, konstrukcje dachowe, pokrycia dachu, wyposażenie i instalacje) <p>Stan zachowania całości - dobry.</p> <p>Stan obiektów 1,2,3, w kartach szczegółowych.</p> <p>Stan obiektów 4,5,7,8 ogólny dobry.</p> <p>Na uwagę zasługuje fatalny stan elewacji północnej budynku 6 - pawilonu II. Zawilgocenie i zagrzybienie ścian, uginające się podpory balkonowe.</p>	
20. Najpilniejsze postulaty konserwatorskie		<p>Zabezpieczenie przeciwwilgociowe ścian elewacji pn. budynku 6, także wzmocnienie balkonów.</p>

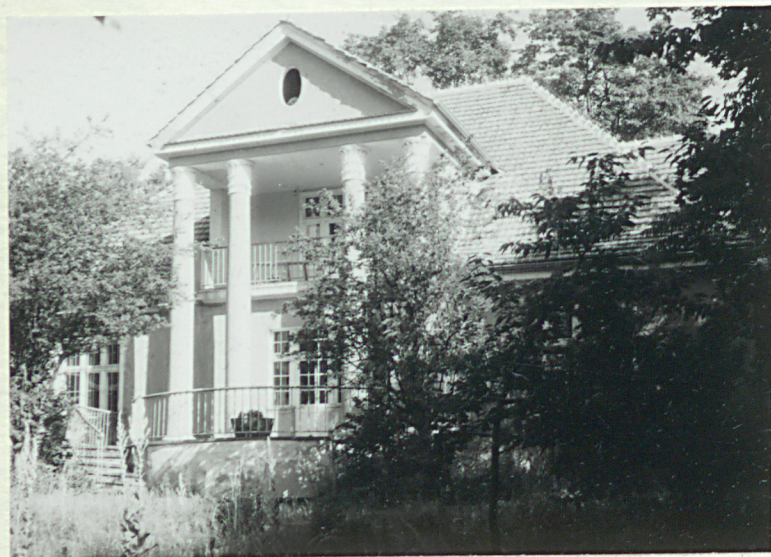
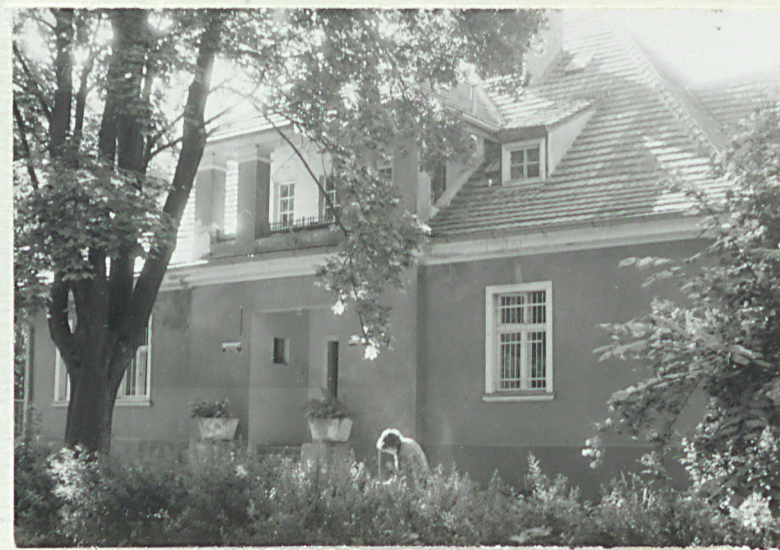
5. willa dyrektora - murowana z cegły, kryta dachówką, na planie wydłużonego w kierunku
wsch.-zach. prostokąta z prostokątnym w rzucie portykiem. Budynek jednokondygnacyjny
z użytkowym poddaszem, o kubaturze 835 m i powierzchni 306m², z pomieszczeniami
administracji.

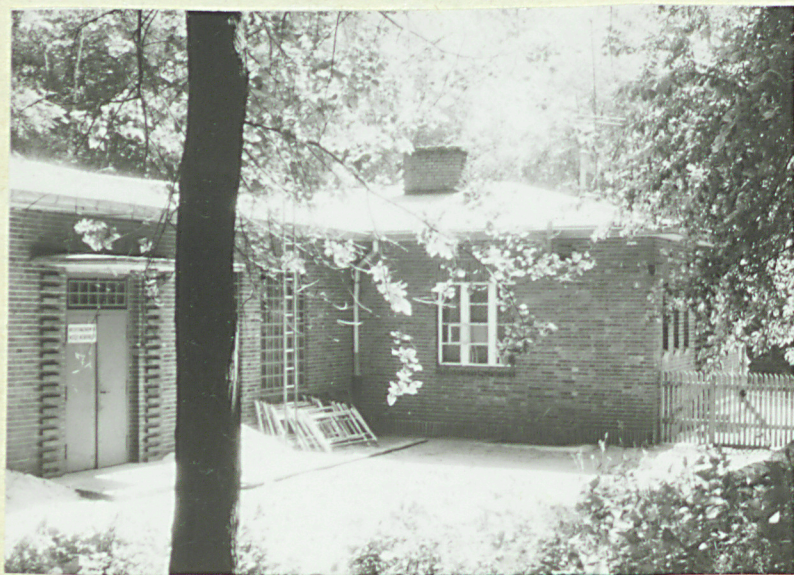
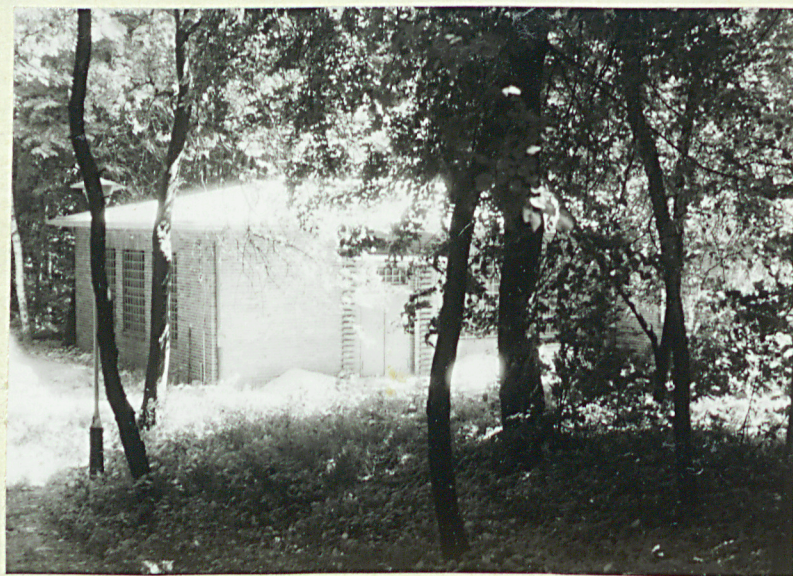
7. stacja pomp- murowana z cegły, licowana cegłą klinkierową, krytą dachówką, na planie litery L, kubatura 1800 m³, powierzchnia 274 m². Budynek mieści urządzenia do pompowania wody na wysokość ok. 100m od lustra ujścia wody.
