Obiekt 1149/1 SANATORIUM CHOROÓB PŁUC I GRUŻLICY "STASZYCÓWKA" -
PAWILON I - karta szczegółowa

2. Czas powstania
ok. 1903

3. Miejscowość
LUDWIKOWO

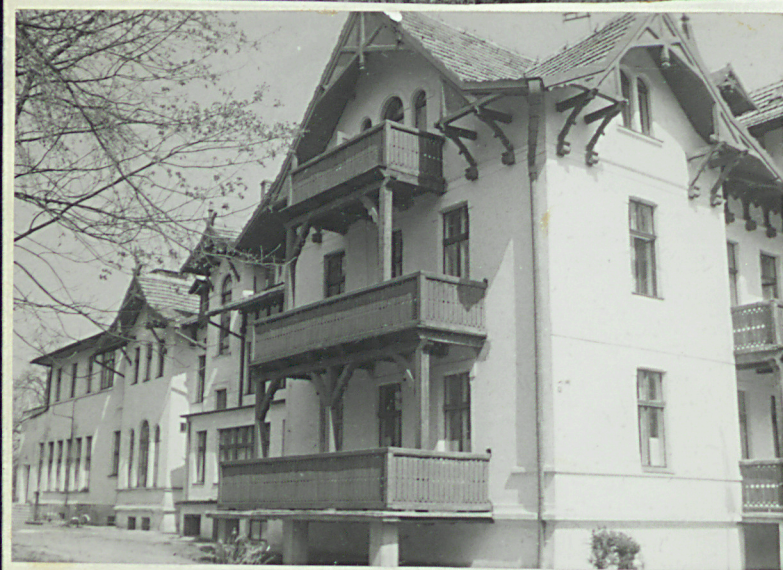
Elew. wschodnia: tworzą ją - od pld. elew. budynku pierwotnego, - od pn. elew. budynku dobudowanego później. Elew. pierwotna sześcioosiowa, dwukondygnacyjna, posiada dwa skrajne ryzality jednoosiowe; ryzalit pld. o dwóch rzędach prostokątnych otworów okiennych w trzech pionach, w szczycie trzy okienka zamknięte półkoliście, z których środkowe, umieszczone na osi, jest szersze; dostawione są tu drewniane balkony na trzech poziomach. Ryzalit pn. jest niższy i nieznacznie węższy, o oknach zamkniętych półkoliście, w dolnej kondygnacji o układzie serliany, w górnej dwa duże okna oraz jedno małe w partii szczytu. Na dachu silnie wysuniętej części parterowej utworzono taras dostępny z piętra. W części środkowej elew. widnieją dwa rzędy prostokątnych okien. Wszystkie otwory tej elew. zaopatrzone są w nadokienniki i mają sfazowane węgary. W połaci dachu umieszczonych cztery wystawki analogiczne do elew. pld. W elew. dominują podziały poziome.

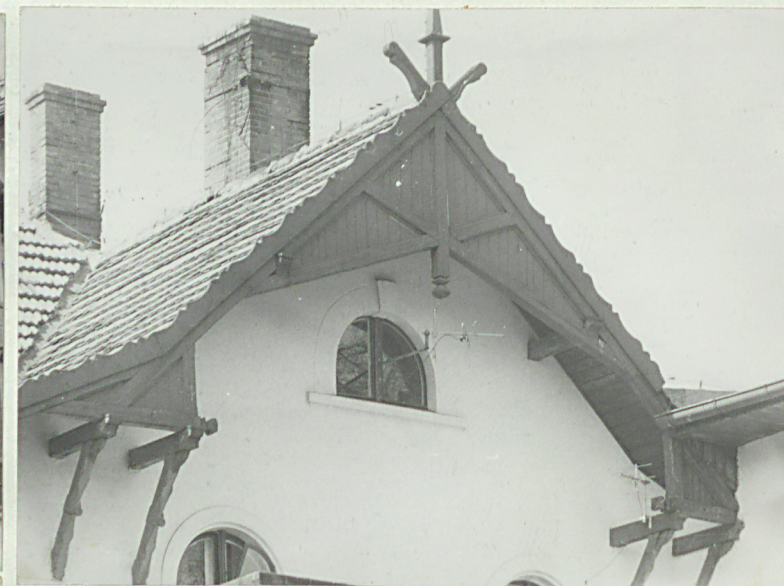
Elew. zachodnia: ukształtowana podobnie do elew. wsch.; ryzalit pn. o analogicznym rozmieszczeniu otworów do ryzalitu po stronie lewej elew. wsch., tutaj przesunięty o jedną oś; po jednoosiowym, cofniętym odcinku ściany umieszczono dodatkowy, jednoosiowy ryzalit mieszczący klatkę schodową z prostokątnymi drzwiami w przyziemiu i jednym oknem w każdej kondygnacji /górne zamknięte półkoliście/; pozostałe elementy elew. analogiczne do elew.

wsch; pomiędzy ryzalitami wstawiono parterową dobudówkę o płaskim dachu i innym rytmie okien.

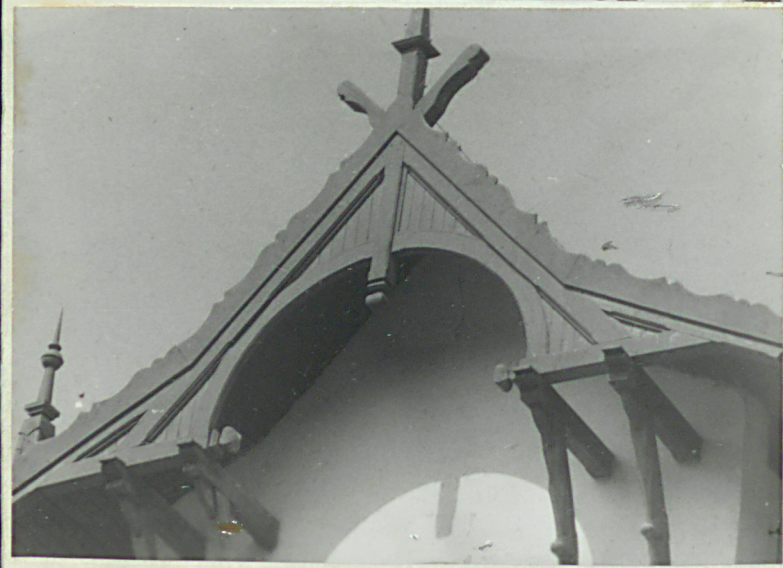
ELEWACJE: Elew. południowa: pięcioosiowa, trójkondygnacyjna; z trzema symetrycznie umieszczonymi ryzalitami, /środkowy wyższy i węższy/, nakrytymi dwuspadowymi daszkami prostopadkowymi doposażeni dachu głównego; kondygnacje oddzielone prostymi gzymsami; otwory okienne i drzwiowe prostokątne, za wyjątkiem podwójnych, półkoliście zamkniętych okienek w szczytach ryzalitów skrajnych; obramienie otworów stanowią sfazowane węgary i nadokienniki wykonane w tynku. Przestrzeń ryzalitu środkowego ponad otworem drzwiowym wypełnia duże okno z witrażem o motywach geometrycznych zamknięte półkoliście, którego zwieńczenie wystaje ponad gzyms wieńczący. Pomiędzy ryzalitami wstawione drewniane balkony o ażurowych balustradach. Silnie wysunięte przed lico murów daszki ryzalitów wsparte są na wystających elementach więźby dachowej i zaopatrzone w sparożki. W połaci dachu pomiędzy ryzalitami znajdują się wystawki mieszczące po jednym prostokątnym oknie, nakryte dwuspadowymi daszkami, zwieńczonymi iglicami. Elew. cja ma charakter zdecydowanie wertykalny; elementami dekoracyjnymi przede wszystkim są: ażurowe balustrady balkonów oraz widoczne węgary więźby dachowej wsparte na ozdobnych mieczach łączących się z wystającymi przed lico belkami stopowymi.

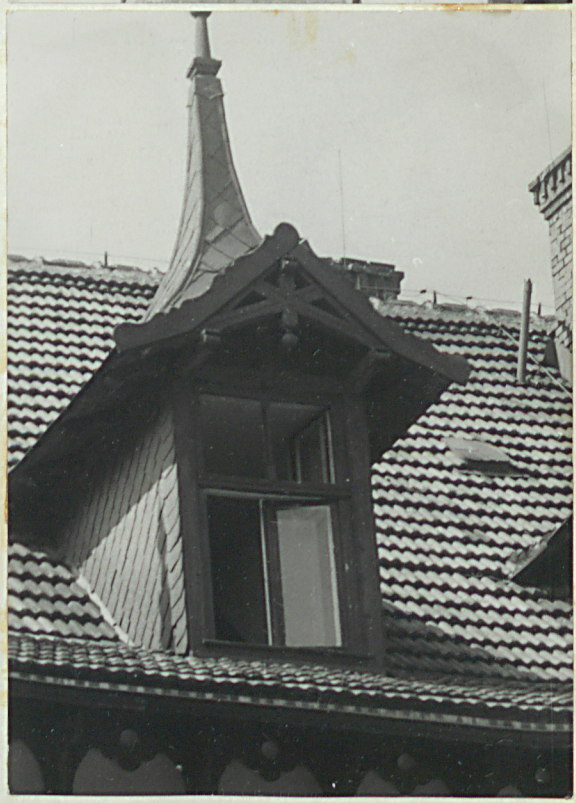
BRYŁA: budynek pierwotny - wydłużony prostopadkościan z narożnymi aneksami /ryzalitami/ kryty wysokim dachem urozmaiconym ozdobnymi wystawkami, budynek nowszy - przysadzisty prostopadkościan kryty dachem płaskim.
