**OŚRODEK DOKUMENTACJI
ZABYTKÓW W WARSZAWIE**
Karta Ewidencyjna Zabytków
Architektury i Budownictwa

PAWILON II

1929 - 1930r.

LUDWIKOWO

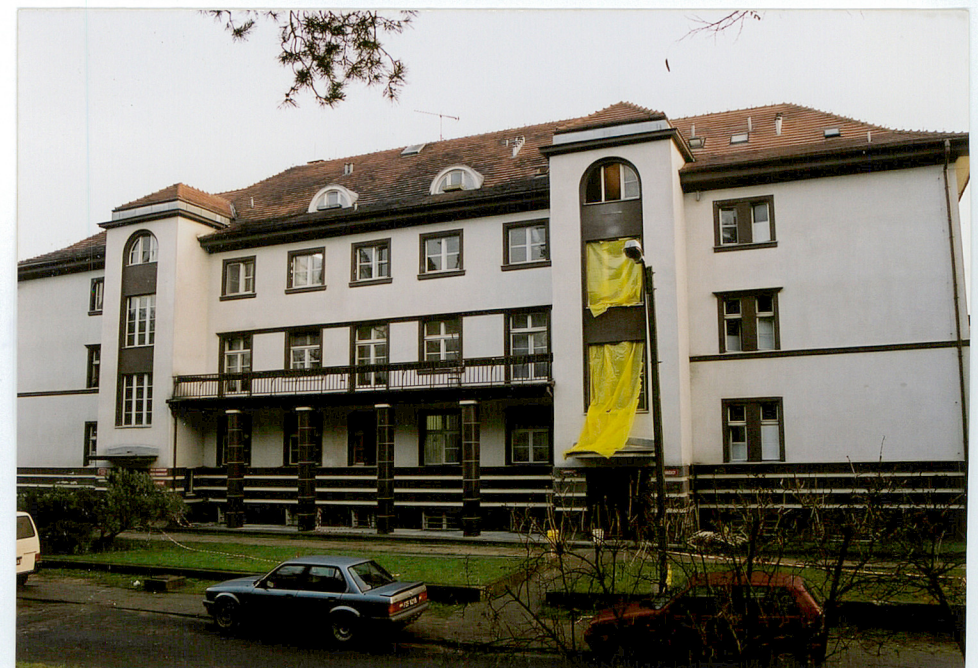
ELEWACJA PÓŁNOCNA - FRONTOWA - symetryczna, trójkondygnacyjna, na wysokim cokole ujętym w tynkowane opaski, dziewięcioosiowa, zamknięta wydatnym okapem i połacią dachową. Na drugiej i ósmej osi znajduje się ryzalitu, występujące znacznie przed lico muru, między którymi umieszczono balkon, wsparty na czworobocznych słupach. W ryzalitach duże prostokątne otwory okienne, ze stolarką wielopodziałową, a okno II piętra półkoliście zamknięte. Okna I piętra połączone wspólną opaską nadokienną. W połaci dachowej dwa półokrągłe okna. ELEWACJA POŁUDNIOWA - OGRODOWA - symetryczna, trójkondygnacyjna, na wysokim cokole ujętym w tynkowane opaski, jedenastoosiowa, zamknięta wydatnym okapem i połacią dachową, flankowana z dwóch stron przez dwukondygnacyjne dobudówki o zaokrąglonych narożnikach.

1. Elewacja północna.
2. Elewacja południowa.
3. Część główna elewacji południowej.
4. Widok od południowego - zachodu.
5. Elewacja północna.
6. Widok od północnego - zachodu.
7. Balkon między ryzalitami w elew. północnej.
8. Elewacja południowa.
9. Widok od północnego wschodu.
10. Elewacja wschodnia.
11. Elewacja zachodnia.
12. Przybudówka przy elew. zachodniej.
13. Balkon między ryzalitami w elew. północnej.
14. Ryzalit z klatką schodową w elewacji północnej.
15. Otwory okienne w ryzalicie.
16. Balkon przy elewacji południowej.
17. Główne drzwi wejściowe.
18. Klatka schodowa.
19. Drzwi na oddział na 2 piętrze
20. Drzwi na oddział na parterze.
21. Wieżba dachowa
22. Wieżba dachowa.

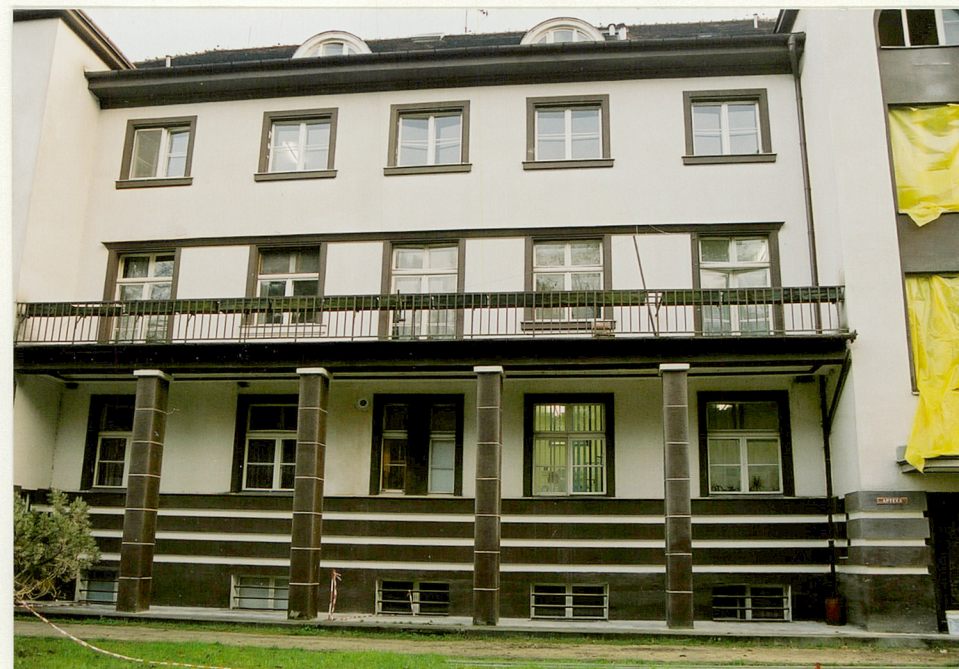
7.

Pawilon o prostopadłościennej bryle, posadowionej na wysokim podpiwniczeniu, trójkondygnacyjnej, nakrytej czterospadowym dachem, w którego połaciach półkoliste okna. Przy elewacji północnej trójkondygnacyjne ryzality, między którymi znajduje się na wysokości pierwszej kondygnacji balkon wsparty na czworobocznych słupach. W elewacji południowej balkon wsparty na czterech słupach, przed którym taras.
