SANATORIUM CHOROÓB PŁUC I GRUŻLICY "STASZYCÓWKA" -

LUDWIKOWO

149/3 LEŻALNIA WSCHODNIA i LEŻALNIA PÓŁNOCNA -karta szczegółowa

tekst Maciej Faliński , marzec 1994 r.

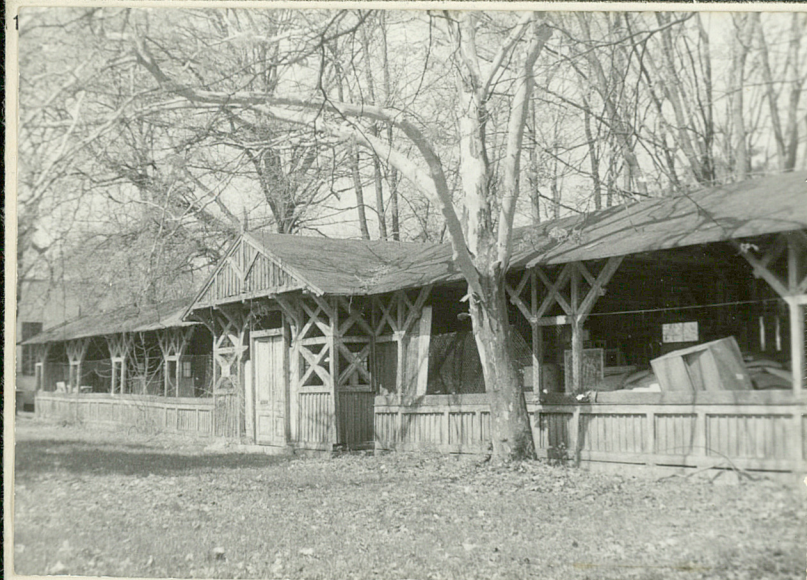
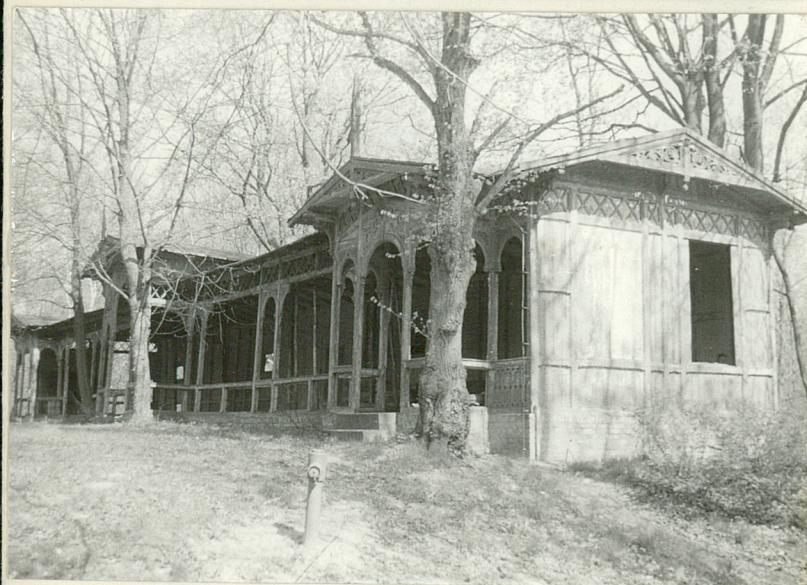
Ludwikowo - szkic sytuacyjny

1. Pawilon I,
2. Leżalnia północna,
3. Leżalnia wschodnia,
4. Pawilon II,
5. Willa dyrektora,
6. Dom mieszkalny personelu,
7. Elektrownia,
8. Stacja pomp,
9. Budynki gospodarcze,
10. Portiernia,

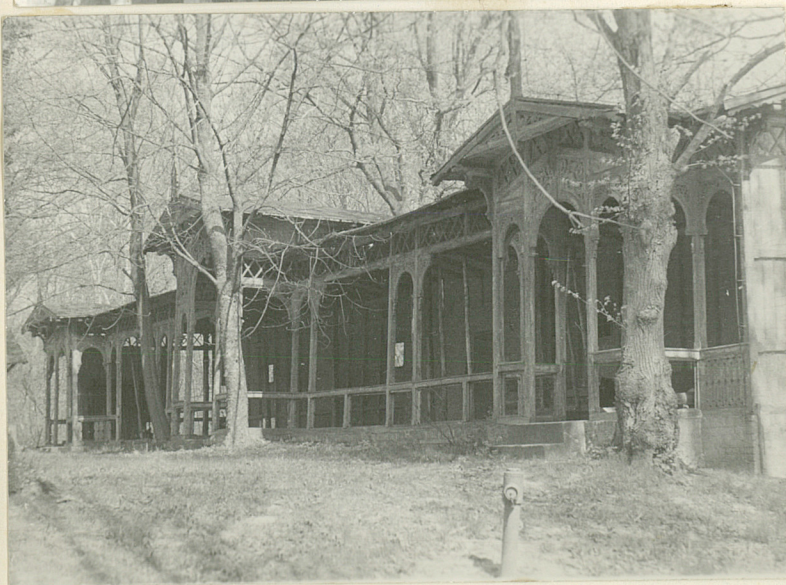
1. Fragm. ryzalitu bocznego,
2. Elewacja zachodnia,
3. Fragm. ryzalitu środkowego,
4. Fragm. więźby dachowej,
5. Fragm. więźby dachowej ryzalitu środkowego,

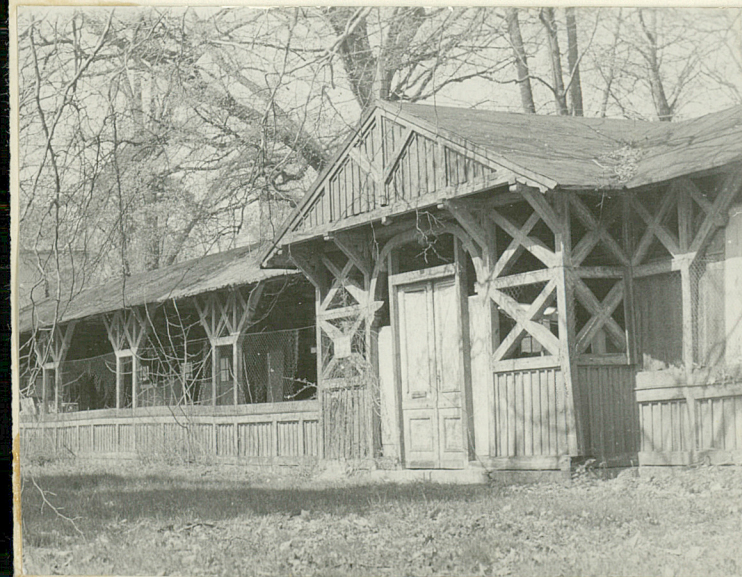
Elew. południowa /główna/: otwarta, w dolnej części drewniana ślepa balustrada /nieco wyższa w partii ryzalitu/, wypełniona deskami z listewkami na złączach - w całym budynku deskowanie wzmocnione listewkami. Dach podtrzymuje zdwojone słupy połączone ze sobą i z belką oczepu krzyżującymi się zastrzałami. Na osi ryzalitu otwór wejściowy /ob. wtórne drzwi/ zamknięty belką wygiętą w łuk koszowy, flankowany przesłami z krzyżującymi się zastrzałami. Wiązanie szczytowe ryzalitu rozczłonkowane trzema słupkami, z których środkowy /osiowy/ połączony jest z krokwią za pomocą ramion; naczółek oszalowany pionowymi deskami, szczyt zwieńczony sterczyną. Elew. zachodnia: podzielona słupami na cztery przesłki, wypełnione pionowymi deskami. W drugim przęsle od pld. drzwi; wiązanie szczytowe analogiczne do wiązania ryzalitu. Elew. północna: mieści szesnaście prostokątnych otworów okiennych, oszalowana pionowymi deskami; pośrodku szachulcowa przybudówka, z wypełnieniem ceglanym, z ażurowym wiązaniem szczytowym.

1. Fragm. elewacji pld.,

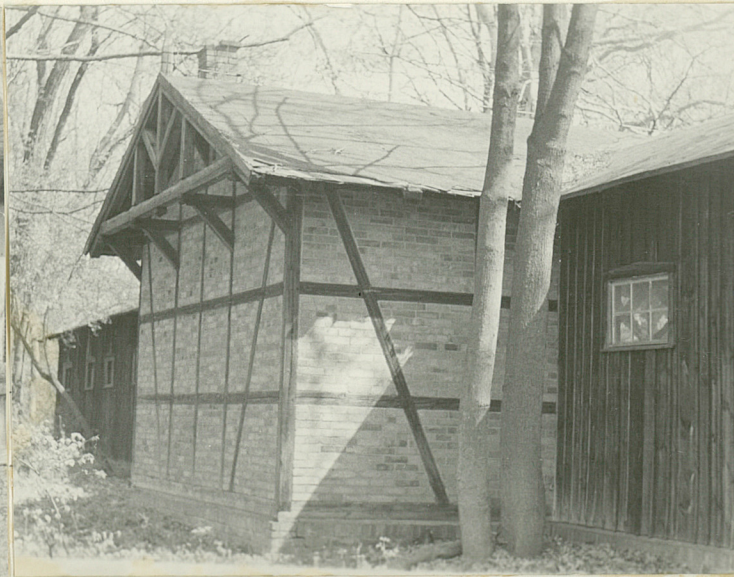
2. Ryzalit elew. pn.,

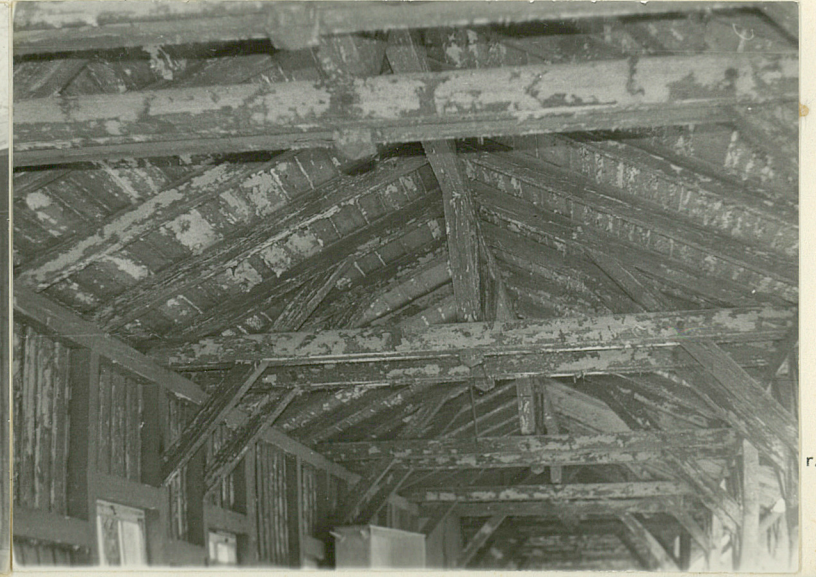
3. Fragm. więźby dachowej,
