**OŚRODEK DOKUMENTACJI
ZABYTKÓW W WARSZAWIE**
Karta Ewidencyjna Zabytków
Architektury i Budownictwa

WILLA DYREKTORA, OB. BUDYNEK ADMINISTRACYJNY

1929r.

LUDWIKOWO

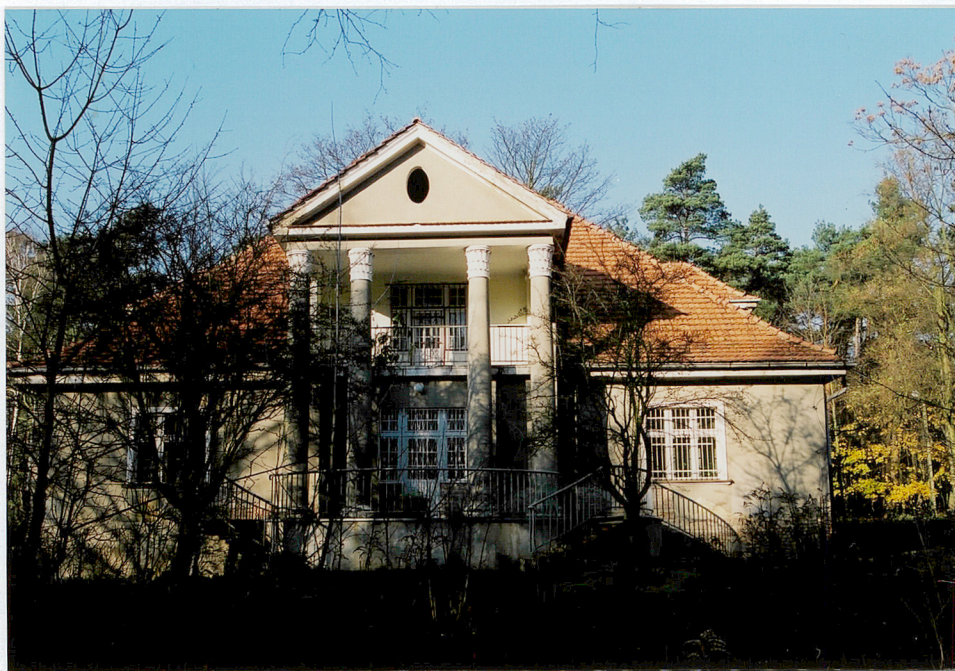
1. Elewacja południowa.
2. Elewacja południowa.
3. Widok od południowego-zachodu.
4. Elewacja północna.
5. Widok od strony północno - zachodniej.
6. Elewacja wschodnia.
7. Elewacja zachodnia.
8. Widok od zachodu.
9. Portyk kolumnowy przy elewacji południowej.
10. Portyk i tympanon.
11. Taras przed portykiem
12. Wystawka e elewacji północnej.
13. Okno w elewacji południowej.
14. Okno w elewacji zachodniej.
15. Wewnętrzna stolarka drzwiowa.
16. Klatka schodowa - widok z piętra.
17. Klatka schodowa i główne wejście.

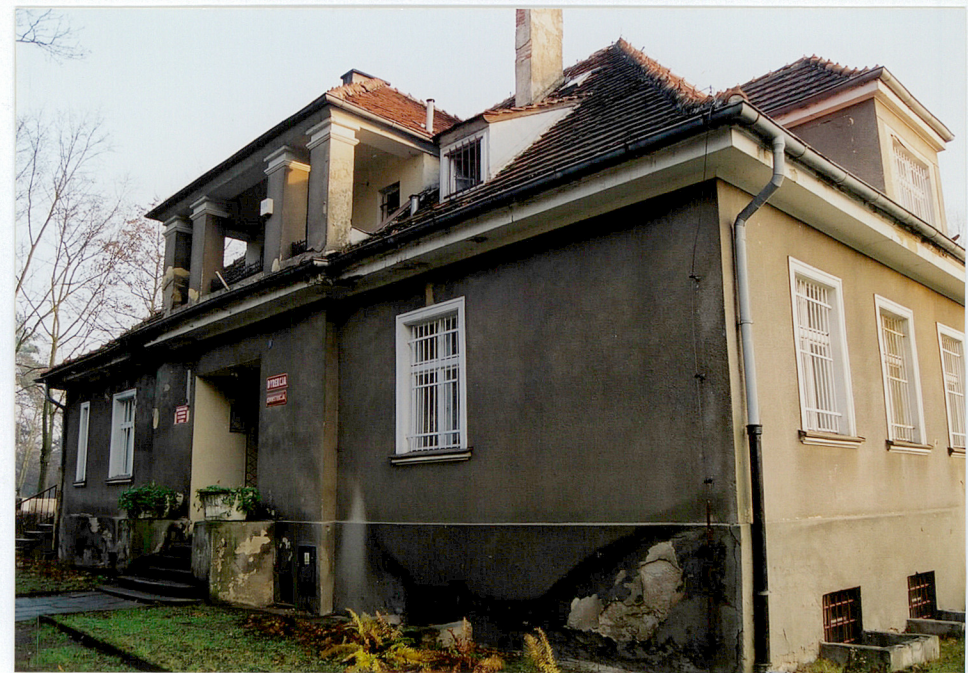
4.

ELEWACJA PÓŁNOCNA - jednokondygnacyjna, na wysokim cokole, z płytkim ryzalitem na osi mieszczącym wnękę wejściową, zamkniętą wydatnym okapem. Po stronie wschodniej dwa okna, po zachodniej jedno. Okna prostokątne, ujęte w profilowane opaski. Na osi ryzalitu, wystawka z wewnętrznym balkonem, o trójspadowym dachu wspartym na czterech filarach z kapitelami. **ELEWACJA POŁUDNIOWA - OGRODOWA** - jednokondygnacyjna, symetryczna, trójosiowa na wysokim cokole, z czterokolumnowym portykiem na osi, wspierającym trójkątny fronton, w którym umieszczono owalne okienko. Pod portykiem na piętrze znajduje się balkon. Po bokach portyku rozmieszczono po jednym sześciopodziałowym oknie, ujętym w profilowane opaski okienne. Elewacja zamknięta wydatnym okapem oraz gzymsem. **ELEWACJA ZACHODNIA** - jednokondygnacyjna, czteosiowa na wysokim cokole, o osiach wyznaczonych przez otwory okienne ujęte w profilowane opaski (oprócz okna południowego). W połaci dachowej Wystawka z jednym oknem. **ELEWACJA WSCHODNIA** - jednokondygnacyjna, czteosiowa na wysokim cokole, o osiach wyznaczonych przez otwory okienne ujęte w profilowane opaski, na osi północnej otwór drzwiowy. W połaci dachowej Wystawka z jednym oknem.
