OŚRODEK DOKUMENTACJI ZABYTEKÓW W WARSZAWIE KARTA EWIDENCYJNA ZABYTEKÓW ARCHITEKTURY I BUDOWNICTWA																		Nr																			
A B C D E F G H I J K L Ł M N O P R S T U V W X Y Z																																					
1. Obiekt  PLEBANIA																		2. Czas powstania 3 ćw. XIX w., rozbud. k. XIX lub p. XX w., ok. 1953-1954 r.										3. Miejscowość  SKALMIERZYCE

2. Obiekt (nazwa jak w karcie)  
 PLEBANIA

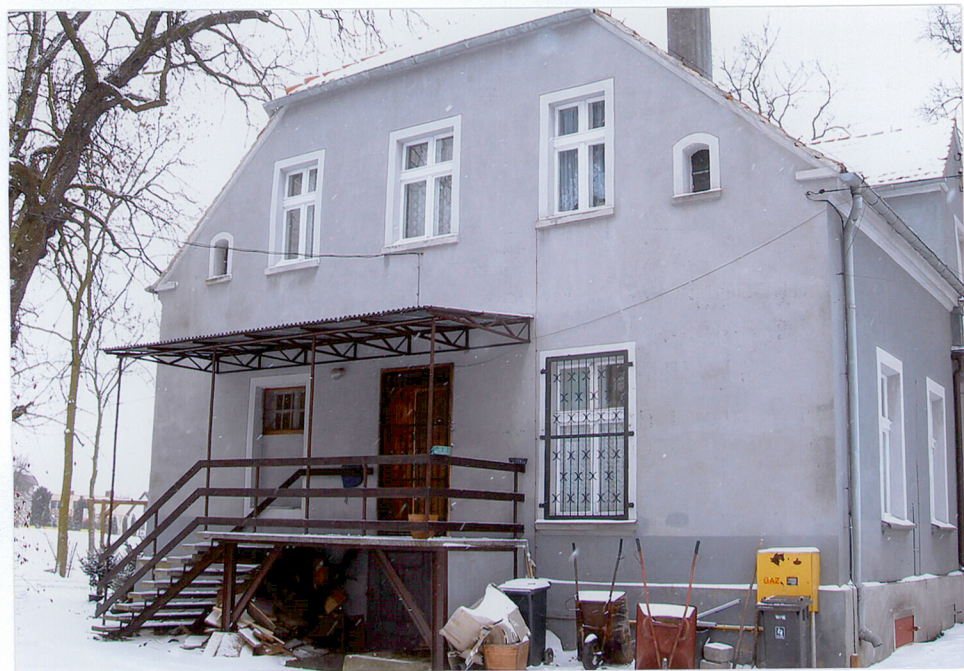
1. Widok na plebanie od południowego-zachodu
2. Elewacja południowo-wschodnia
3. Widok na plebanie od południowego wschodu (w głębi kościół)
4. Elewacja północno-wschodnia

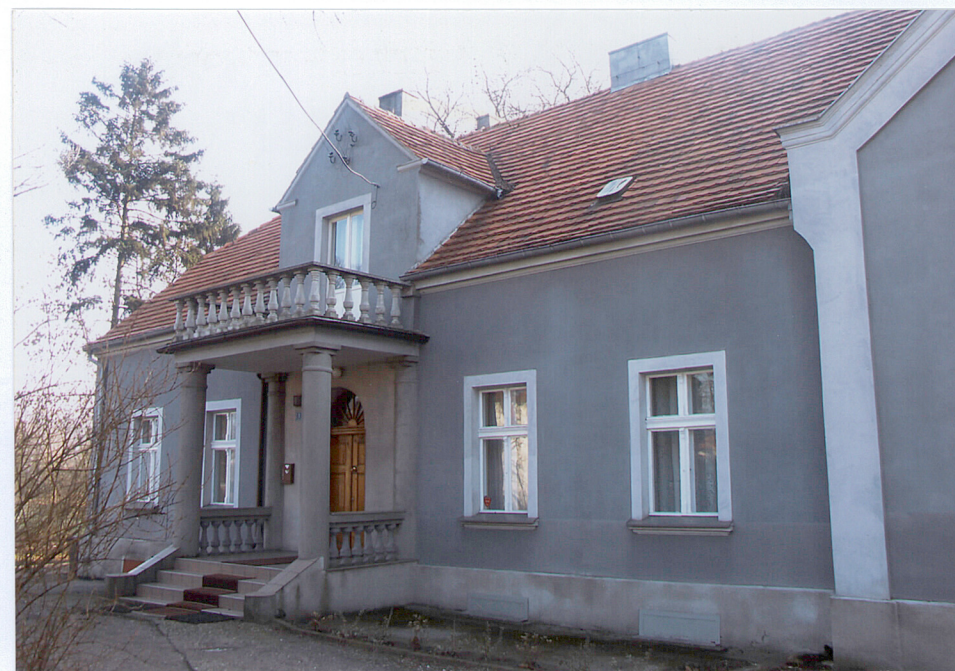
5. Elewacja frontowa korpusu głównego plebani
6. Widok na plebanie i kościół od strony północno-wschodniej
7. Elewacja frontowa plebani
8. Frontowy otwór drzwiowy, przyścienne kolumny ganku

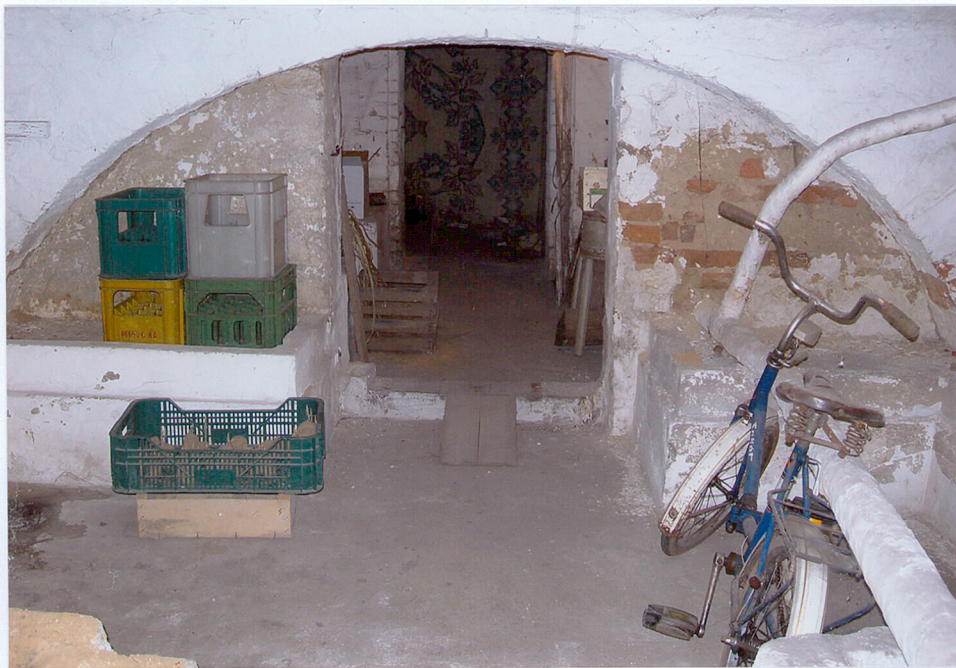
9. Piwnica korpusu głównego plebani
10. Sklepienie piwnicy korpusu głównego
11. Fragment więźby skrzydła południowo-zachodniego
12. Fragment więźby skrzydła południowo-zachodniego

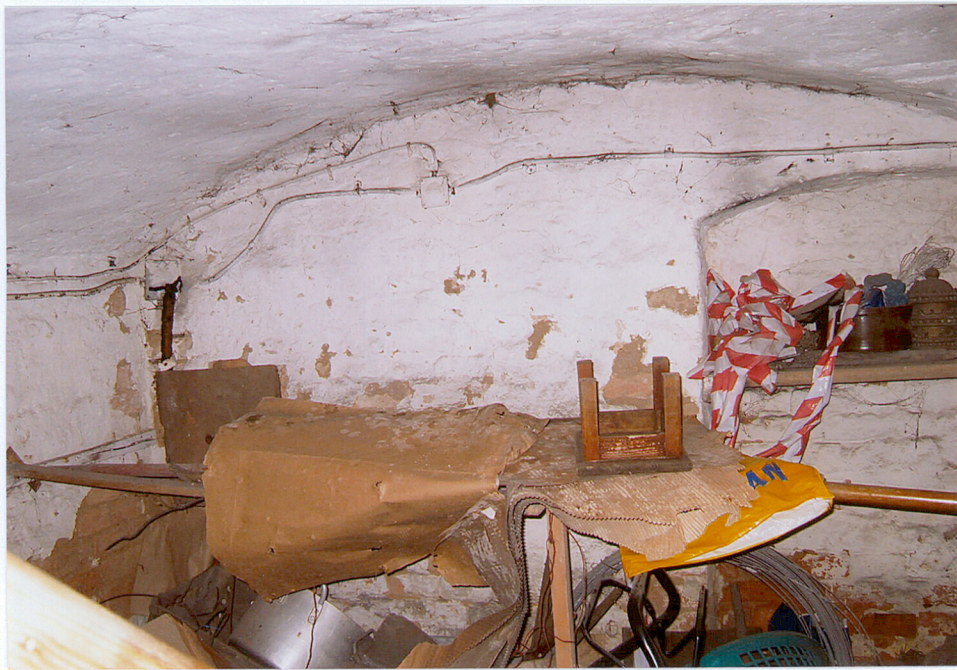
10.

STROPY, SKLEPIENIA: w części piwnic (pod korpusem głównym) sklepienie ceglane, kolebkowe, na łuku odcinkowym, wsparte na ścianach w części których wycięte są półkoliste arkady. W pomieszczeniach piwnic człony skrzydła południowo-zachodniego strop ceglany, odcinkowy, na belkach stropowych.. Stropy pomieszczeń parteru i wewnątrz poddasza – drewniane, belkowe, z podsufitką. Strop portyku frontowego – nakrytego tarasem – prawdopodobnie typu Kleina.

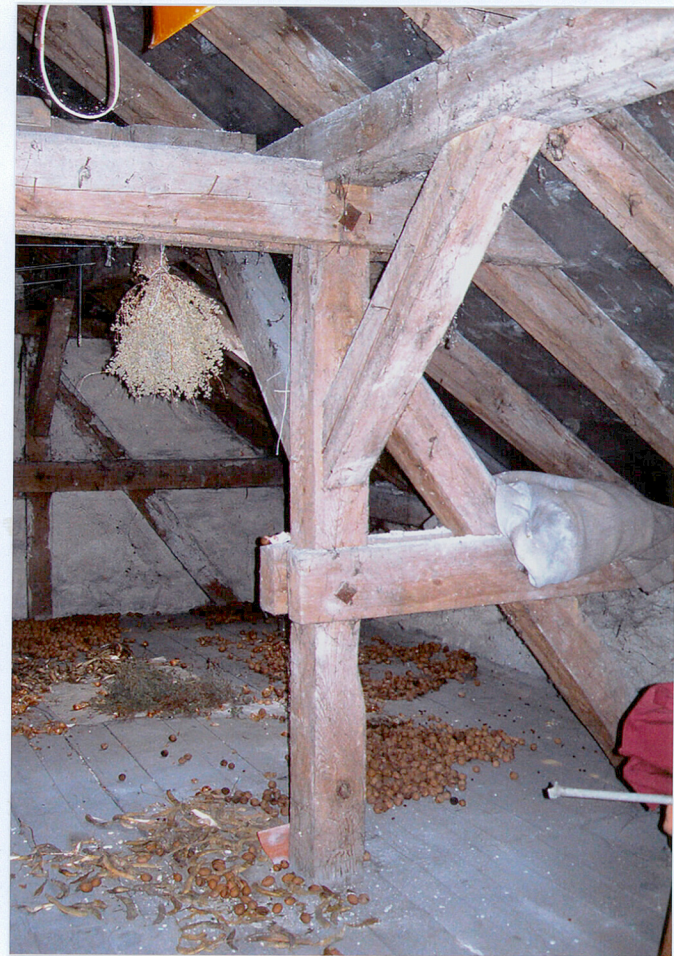
11.

WIĘŻBA” drewniana: skrzydła południowo-zachodniego o podstawowej konstrukcji płatwiowo-kleszczowej, ze ścianką kolankowa. Krokwie wsparte na płatwiach stopowych i pośrednich. Płatwie pośrednie niesione przez pionowe słupy z mieczami, usztywnione zastrzałami. Wiązary pełne spięte kleszczami biegnącymi pod płatwiami oraz niższymi, spinającymi słup, pośredni, słup przyścienny i zastrzał. W jednym wnętrzu poddasza skrzydła – do belek stropowych od spodu przybite deski oraz zrobiona podsufitka na macie trzcinowej. Więźba w członie północno-wschodnim – wtórna, o zróżnicowanej konstrukcji w związku z wykonaniem wtórnych facjat.

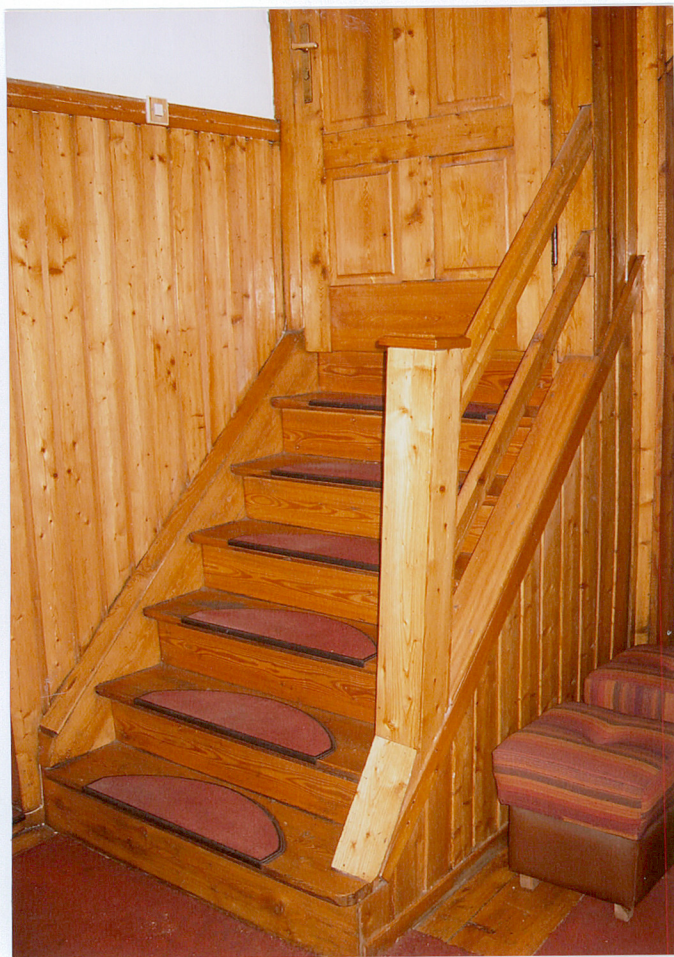
13. Schody w trakcie frontowym korpusu głównego
14. Sień korpusu głównego
15. Korytarz części północno-wschodniej korpusu głównego
16. Szpalety ramowo-płycinowe, skrzydło południowo-zachodnie

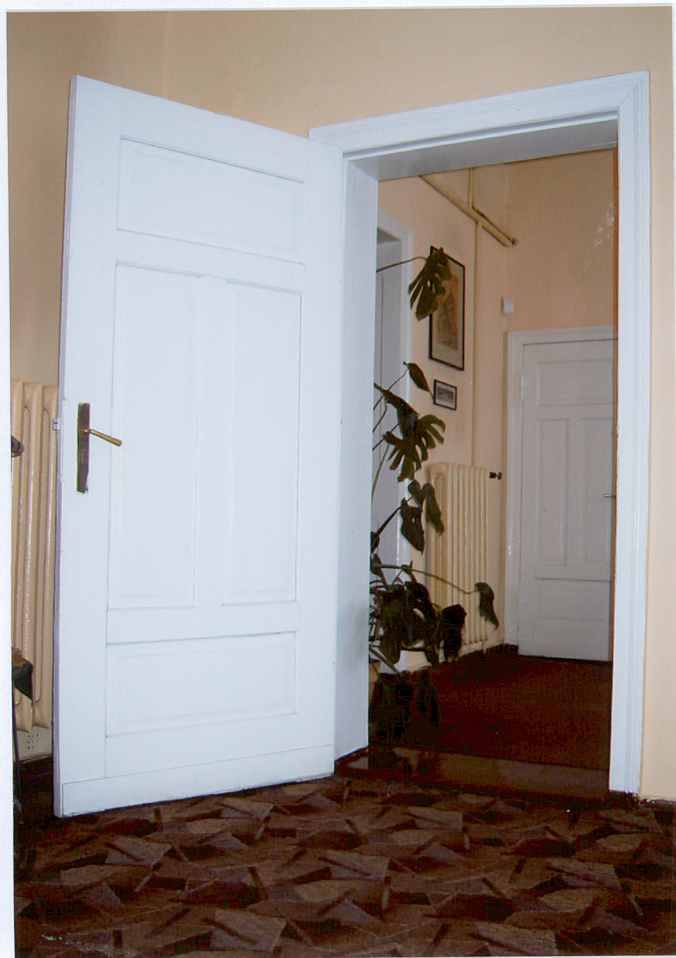
17. Drzwi wewnętrzne - skrzydło południowo-zachodnie
18. Drzwi wewnętrzne – pomieszczenie północno-zachodnie korpusu głównego
19. Drzwi wejściowe, zewnętrzne, do piwnicy korpusu głównego

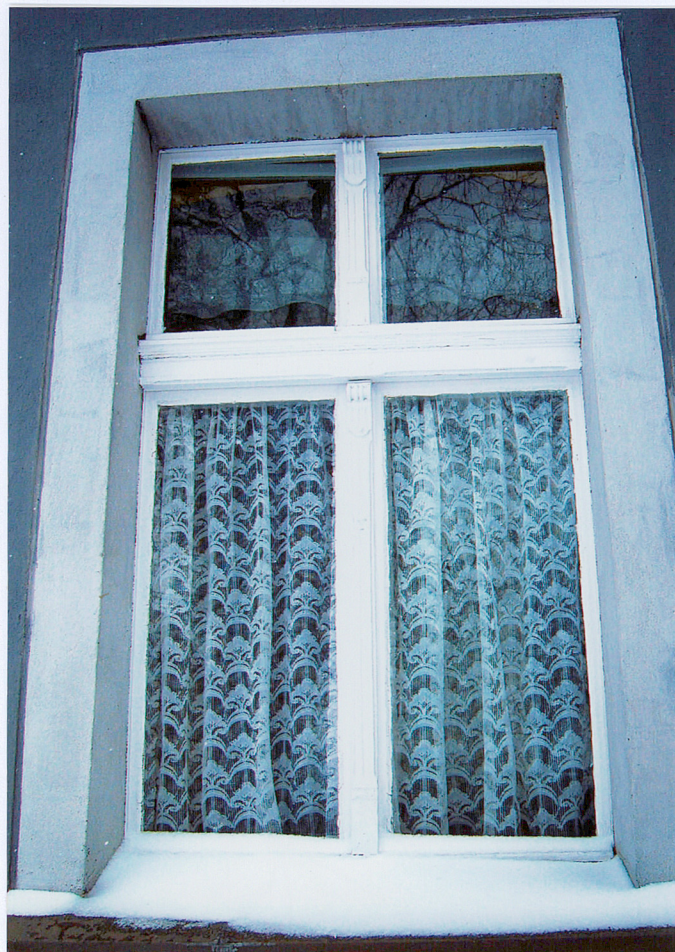
20. Okno, parter korpusu głównego
21. Piec w pomieszczeniu parteru korpusu głównego
22. Zdjęcie z 2000 r. (fiszka ewidencyjna), fot. Patrycja Łakomiak
23. Plebania, dolne zdjęcie na pocztówce wydanej po 1909 r.

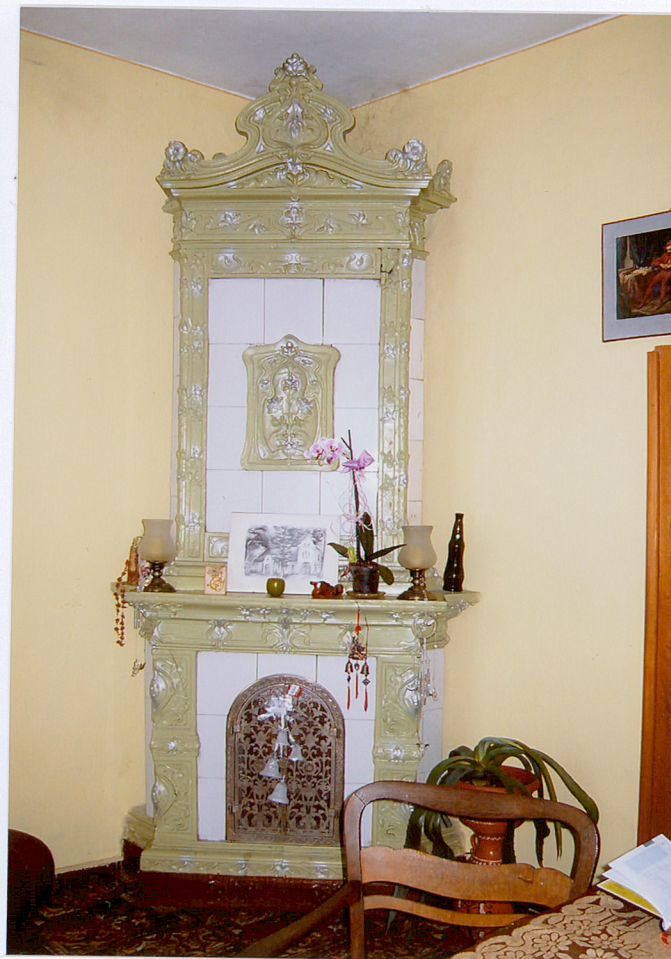
21.

W pomieszczeniu reprezentacyjnym traktu frontowego korpusu głównego piec kaflowy z k. XIX wieku.
