1. Obiekt zabytkowy

KOŚCIÓŁ p.w. św. MIKOŁAJA (fil. OBRZYCKA)

SŁOPANOWO

1695

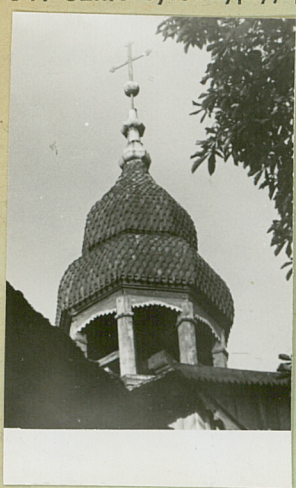
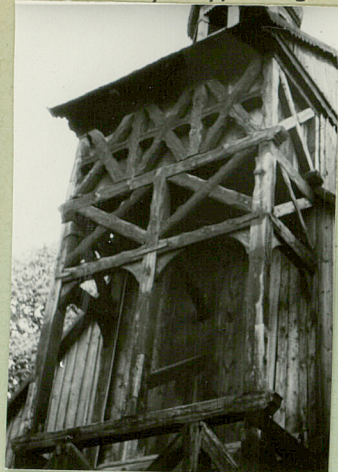
Orientowany, drewniany, wzniesiony, oszalowany. Salowy z węższym zamkniętym 3 bokami 8-boku prezbiterium. Wnętrze nakryte płaskim stropem. Otwory okienne zamknięte tukiem odwróconym. Od zach. dobudowane wieża na pł. Kwadratu o otwartej, nieogrzewanej konstrukcji z belek. Zwieńczone cebulastym hełmem z arkadkową galerią. Ściany zewnętrzne pokryte polichromią. Dachy kryte gontem. Korpus dwuspadowy.
