1. Obiekt *1153/16/2/2*
OBORA /NR 2/
w zespole folwarcznym ROGALIN

2. Czas powstania
1901

3. Miejscowość
R O G A L I N

11. Zdjęcia, rzut, przekrój, sytuacja, orientacja

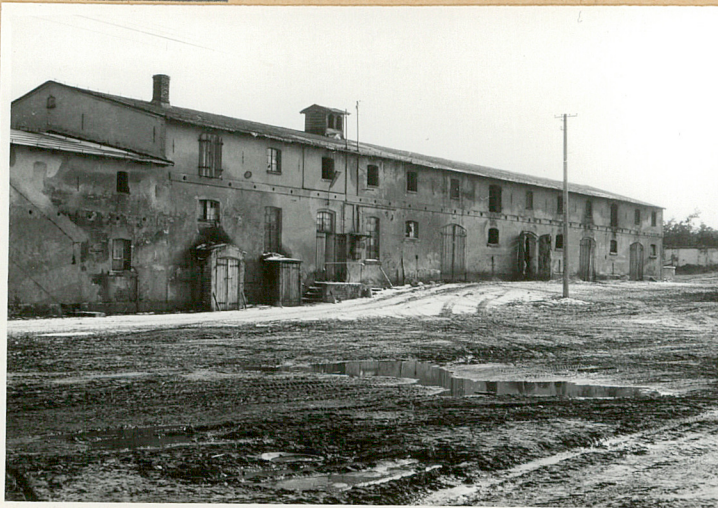
Elewacja północna: w części wschodniej nieregularna w kondygnacji podstawowej z dwoma ryzalitowymi wejściami do piwnic /różnymi/ nad którymi dwa różnej wielkości otwory okienne, oraz dwuskrzydłowymi drzwiami wejściowymi z nadświetlem? do których prowadzą cementowe schodki oraz wysokim otworem okiennym obok; dalej, w części obory właściwej, regularna alternacja odcinkowych otworów okiennych z podokiennikami i dwuskrzydłowych odcinkowych wrót; gzym międzykondygnacyjny płaski na całej długości elewacji z ciągiem małych okrągłych otworów wentylacyjnych; w partii poddasza, w osiach wyznaczonych otworami kondygnacji podstawowej otwory okienne i wentylacyjne /pierwotnie prawdopodobnie wypełnione ażurowymi ściankami ceglanymi/ oraz trzy otwory załadunkowe.

4. elewacja północna

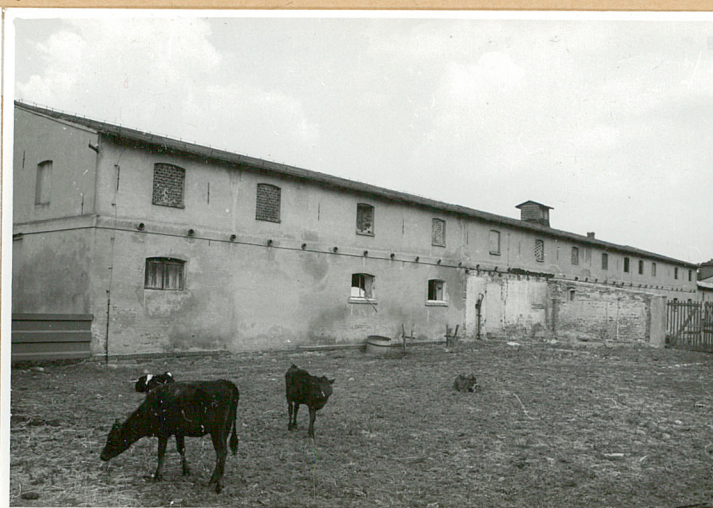
Elewacja południowa: pierwotnie całkowicie regularna z rytmem otworów okiennych w kondygnacji podstawowej i otworów wentylacyjnych w partii poddasza tworzących osie /obecny rytm zaburzony nieznacznymi przekształceniami: trzy otwory zamurowane, jeden przemurowany i wtórnie zamurowany, dodatkowe dwa otwory - pierwotny w kondygnacji poddasza i wtórny tuż nad cokołem w skrajnej osi wschodniej//; struktura ściany i charakter otworów jak w elewacji frontowej; w centralnej partii elewacji pozostałości nieistniejącej przybudówki.

5. elewacja południowa /część zachodnia/

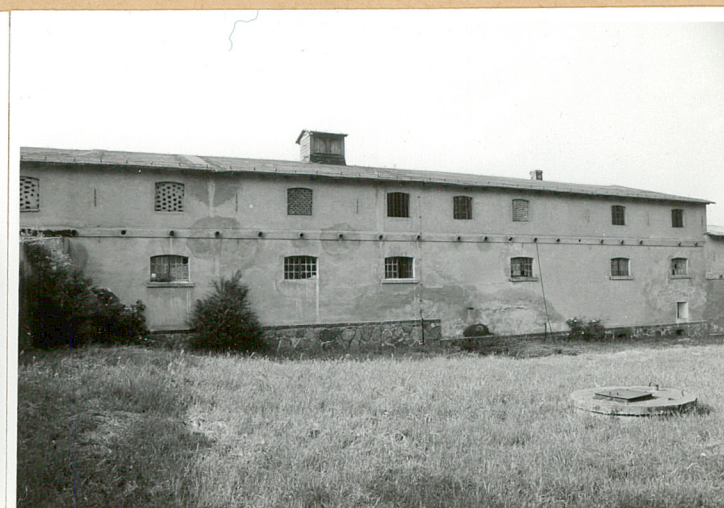
6. elewacja południowa /część wschodnia/

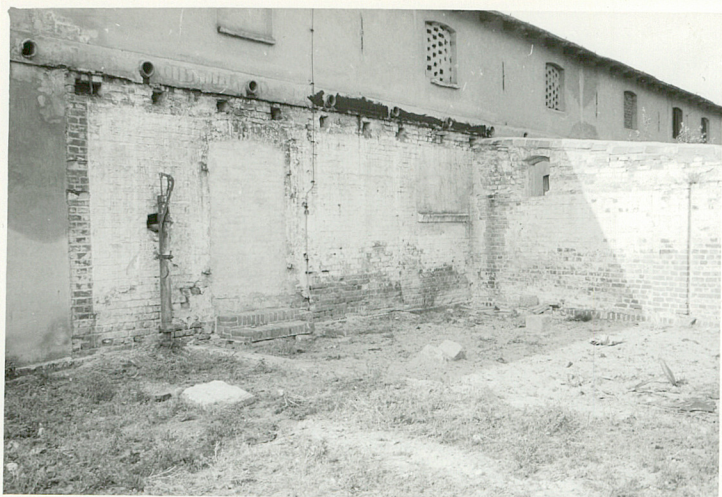
Elewacja zachodnia: w kondygnacji podstawowej dostawiony budynek wagi nakryty płaskim pulpitowym dachem; ponad płaskim gzymsiem międzykondygnacyjnym trzy blendy o zamknięciach łukiem odcinkowym, z których środkowa większa od bocznych; w szczycie niewielka płycina z datą: 1901.

- 7. płycina z datą: 1901
- 8. elewacja zachodnia
- 9. pozostałości zburzonej przybudówki
z przemurowaniami
- 10. piwnice - wnętrze
- 11. wnętrze obory
- 12. poddasze i konstrukcja więźby dachowej

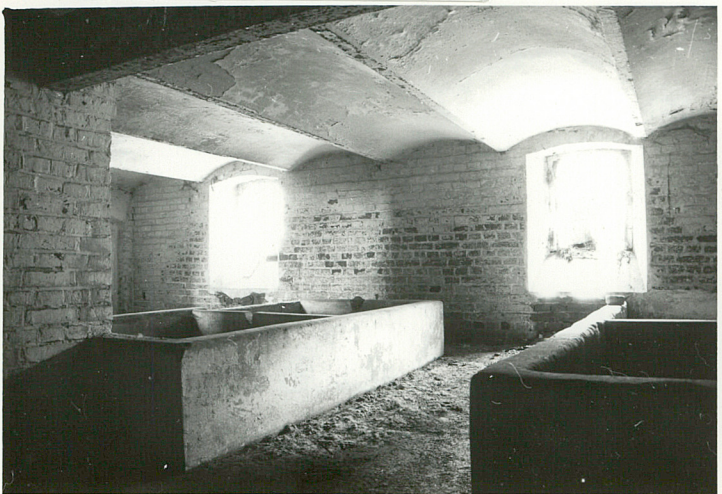
Ściany: fundamenty pod całym budynkiem z kamienia polnego łupanego łączonego zaprawą cementową; obiekt częściowo podpiwniczony - we wschodniej części budynku murowane piwnice ceglane; ceglany cokół; ściany z cegły ceramicznej na zaprawie wapienno-cementowej o krzyżowym wążku muru; tynki wewnętrzne i zewnętrzne.

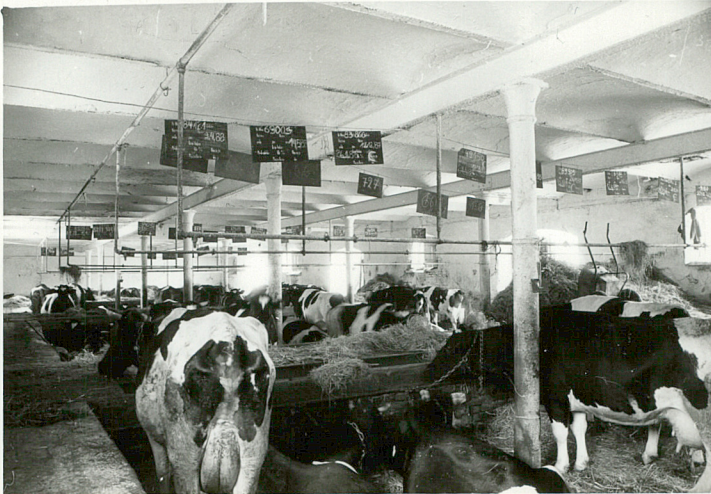
Wnętrze: wydzielona część wschodnia bez komunikacji z pozostałą częścią pełniącą funkcje pomocnicze /obecnie magazyn/; zasadnicza część obiektu to jednoprzestrzenna trójnawowa hala z przysściennym korytarzem paszowym i poprzecznie umieszczonymi stanowiskami; oryginalne żłoby.

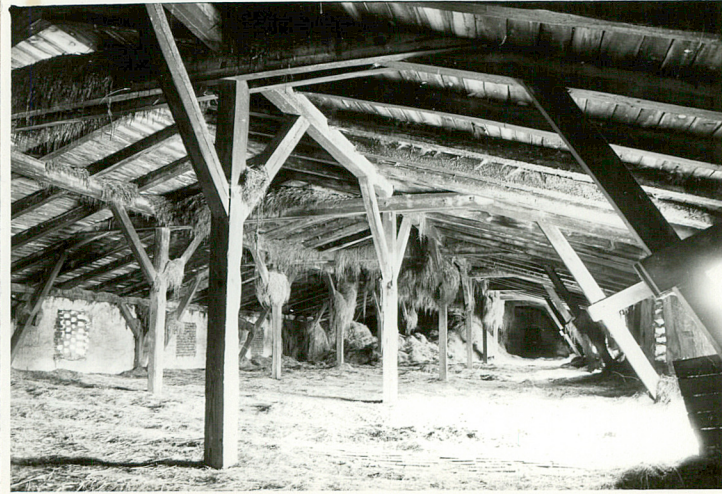
Dach: niski dwuspadowy kryty papą na deskach; więźba dachowa krokwiowa wzmocniona kleszczami i mieczami, wsparta na dwu rzędach wolnostojących słupów drewnianych oraz pochyłonych ściankach stolcowych.
